# **Bussipalot Suomessa 2010-2012**

## **Hankkeen loppuraportti**

### **LIITE 1: Yksityiskohtaiset tapahtumatiedot**

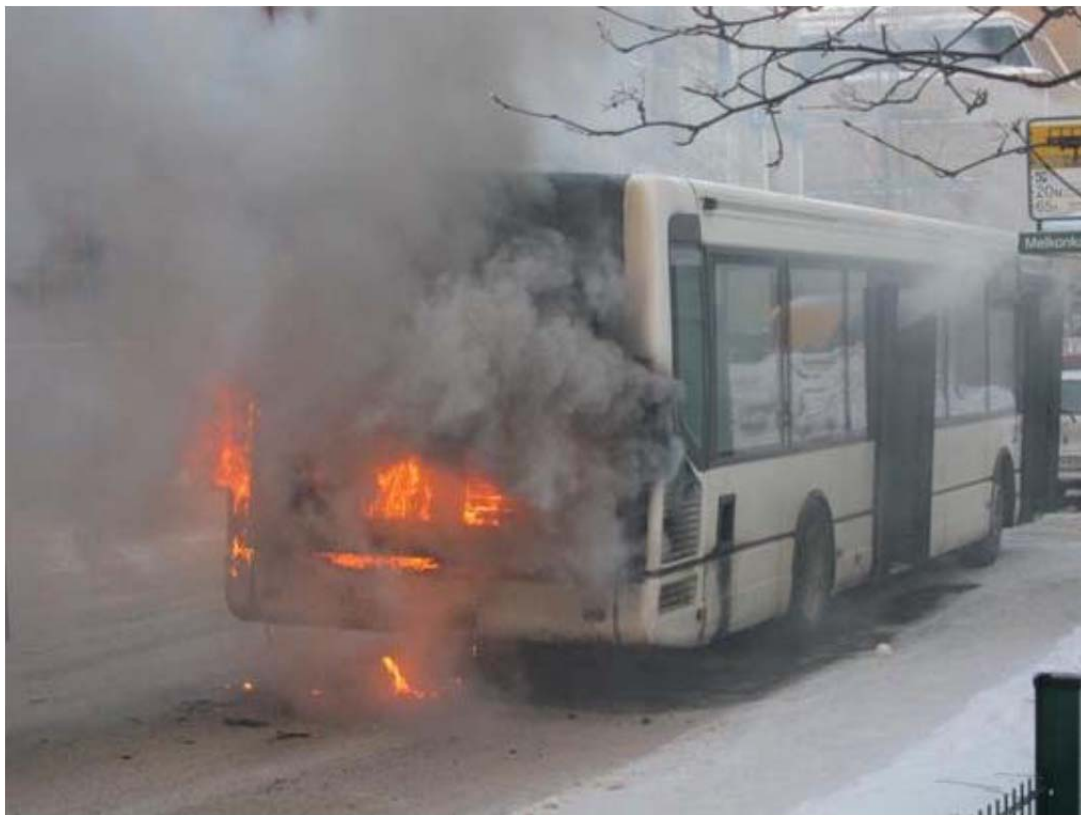
Ainakin vaurioita moottoritilassa.

Arvioitu sähköjohtimien oikosulkua.

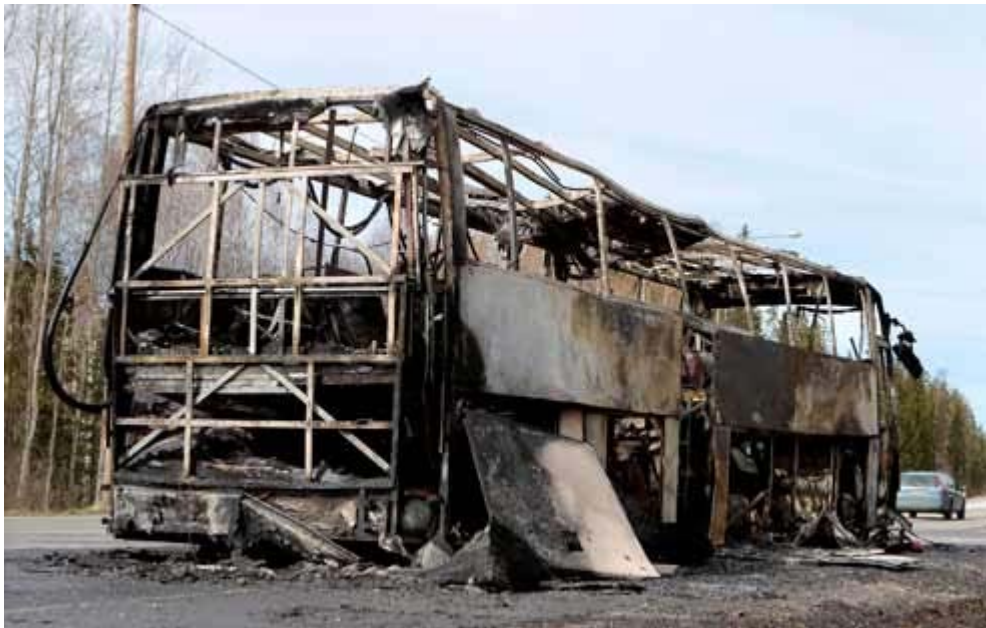
1.21.3.2 Ajoneuvon vauriot  
Ajoneuvo vaurioitui pahoin.

Kuva 1. Linja-auto tuhoutui kokonaan tulipalossa Heinolassa. Kuva: Sami Lettojärvi.

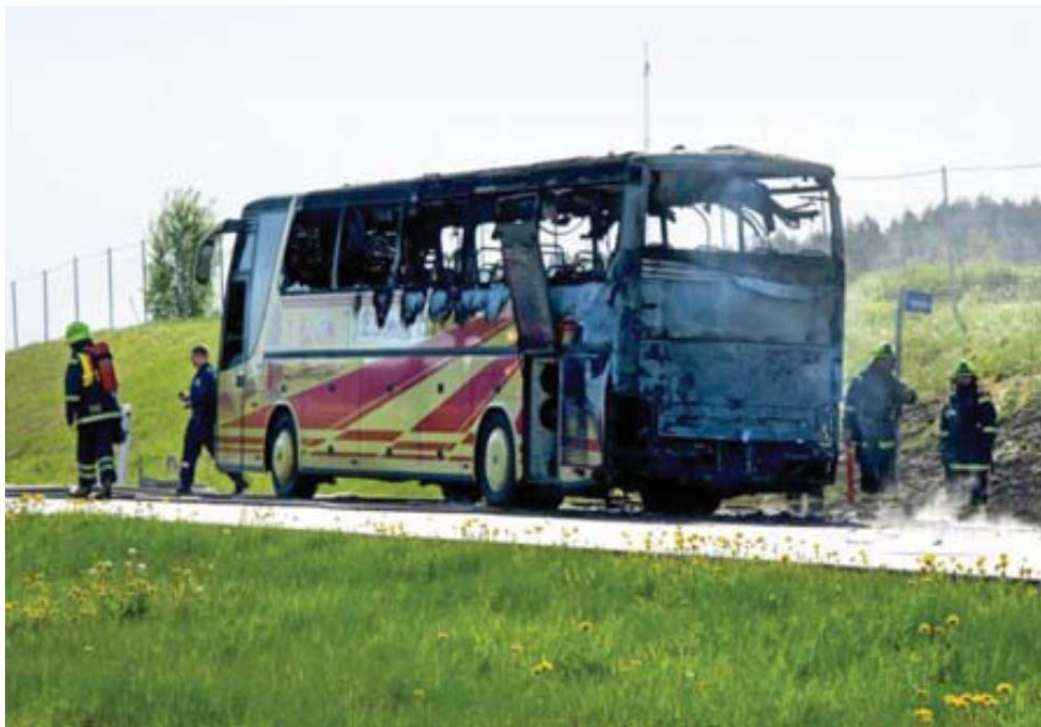
Kuva palaneesta linja-autosta. Turun Sanomat.

Parannusehdotuksena on sammutuslaitteistojen asennus ainakin moottoritiloihin, sekä sammutusaukot pakollisiksi myös jo käytössä olevaan kalustoon.

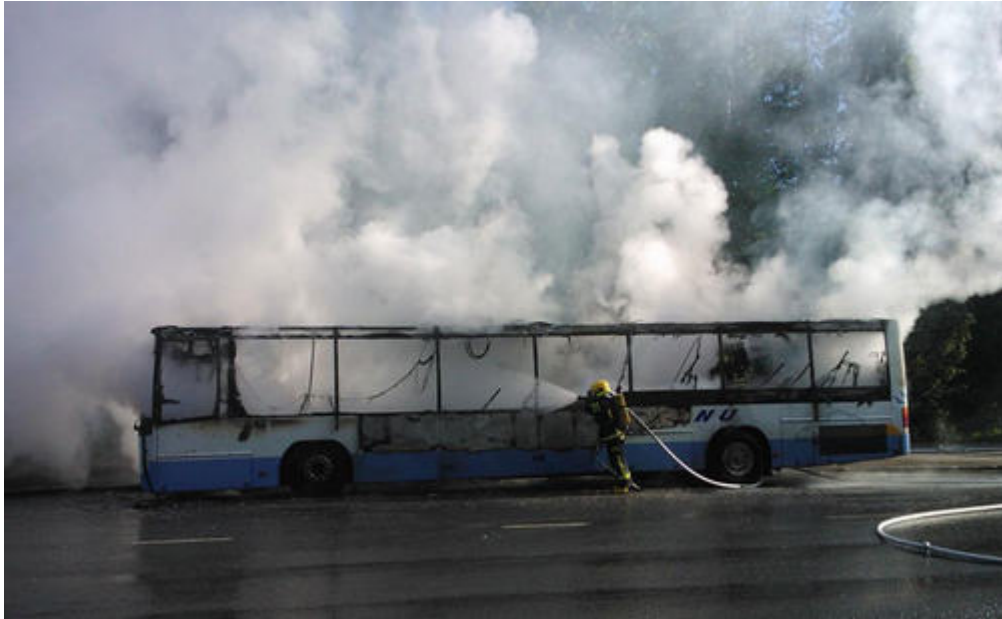
Sähköjohtimien maasulku linja-auton takaosan kaapelitunnelissa.  
Prontoon kirjattu arvio tulipalon syttymissyyistä: Ei voida arvioida.

Kuva. Bussi paloi käyttökelvottomaksi. (Antti Vanhatupa, Iltalehti)

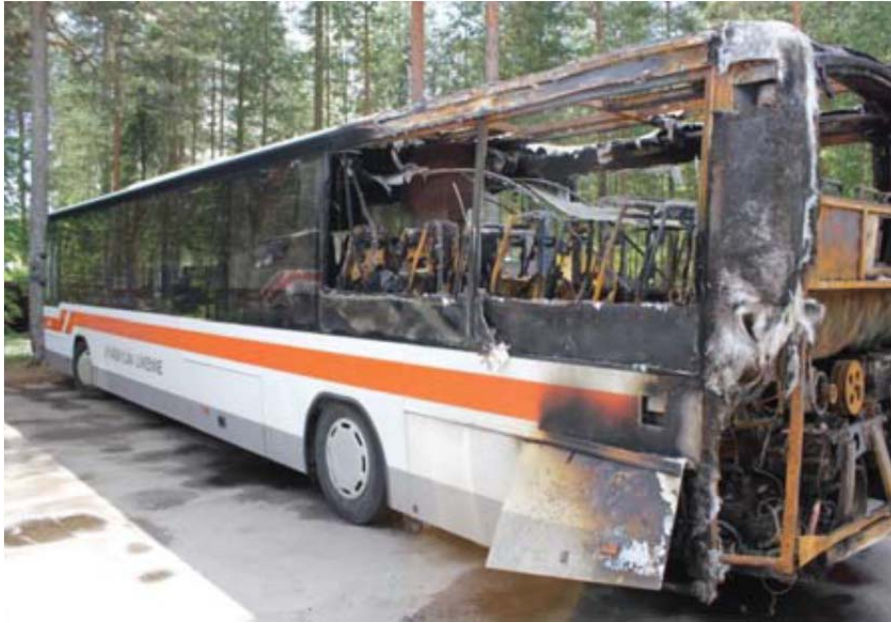
18.7 suoritettu linja-autoon kohdistunut palontutkinta. Palontutkinnassa selvisi, että tulipalo on syttynyt joko moottorin päällä (polttoaineen syöttö) tai moottoritilan vasemmalta puolelta. Tarkkaa syttymissyä ei voida sanoa, koska moottoritila paloi pahoin. Kaikki polttoainetankit (nailon) olivat palaneet kokonaan. Palo levisi auton sisälle todennäköisesti takaikkunan kautta. Lisäksi lämmitysputkissa, jotka nousivat takanurkasta sisälle, oli sulamisjälkiä.

Kuva. Palo vaurioitti linja-auton takaosaa pahoin.

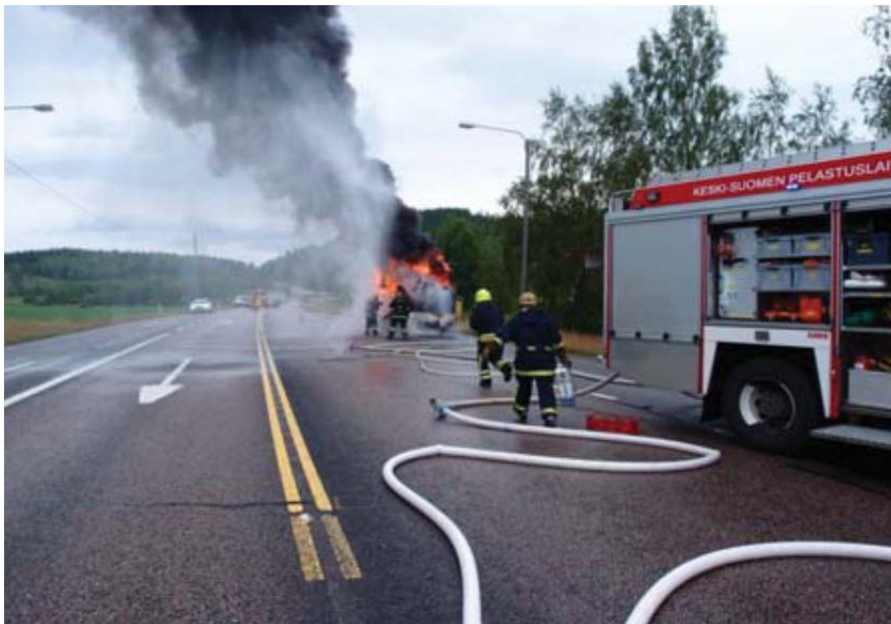
Kuva. Kuva palavasta linja-autosta palokunnan saapuessa.

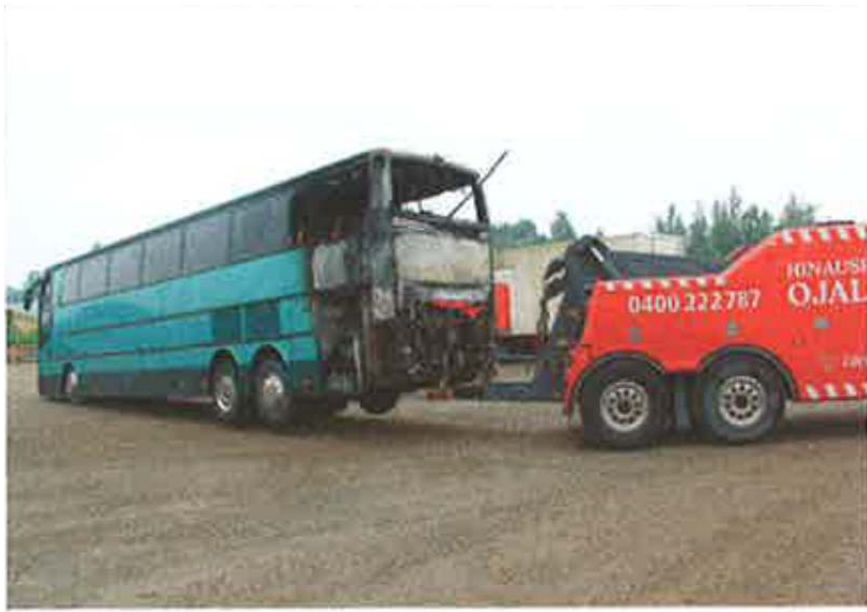
Kuva. Palanut linja-auto hinauksessa.

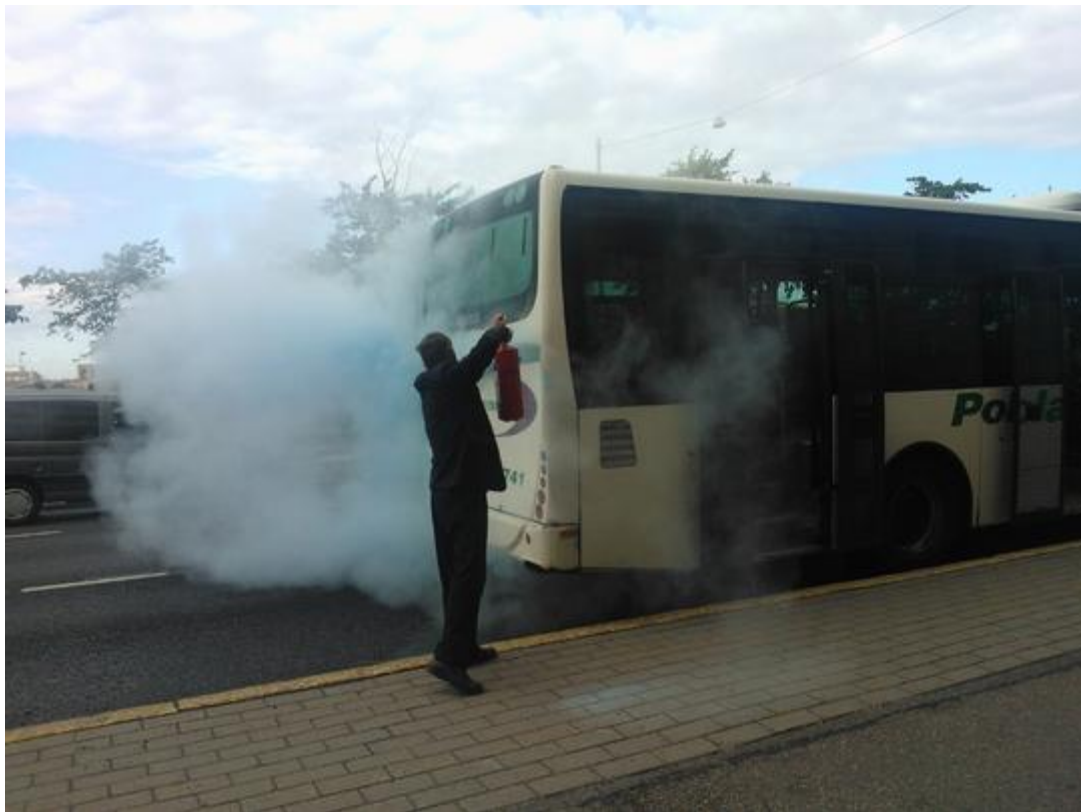
Tarkkaa syttymiskohtaa ei paikallistettu.

Kuva. Kuljettaja aloitti alkusammutuksen. Vartti.

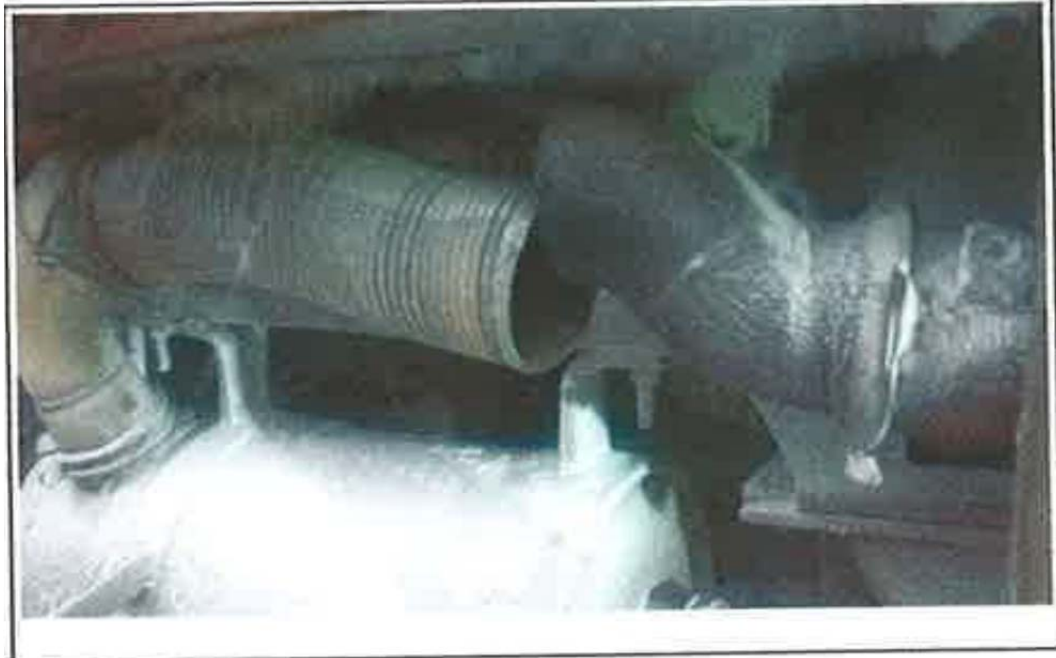
Pakoputkeen menevä putki oli irronnut turbosta ja sytytti ympäristön palamaan.

Kuva. Irronnut turbon putki.

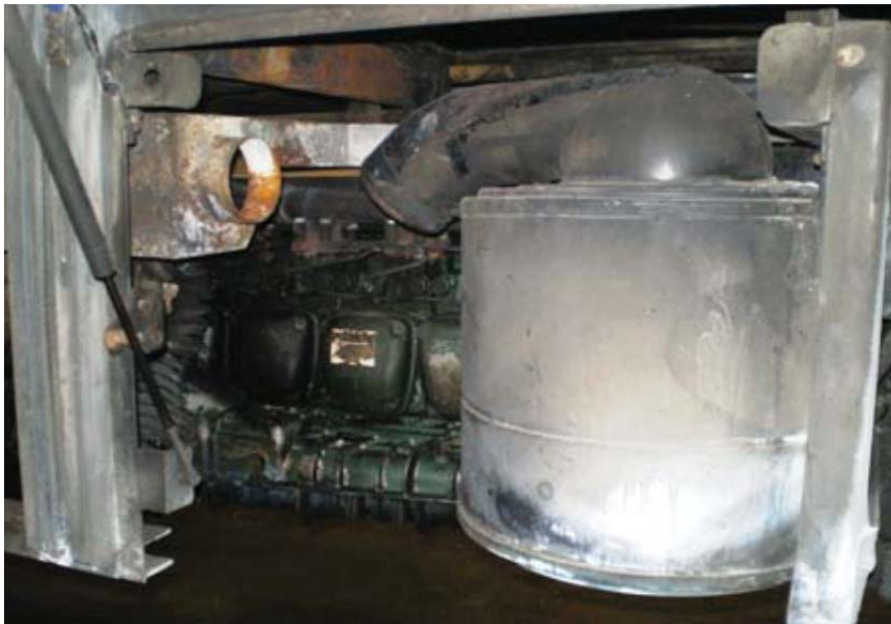
Palossa tuhoutui kuminen turbon imuletku ja vaneriset lattialevyt vaurioituivat pieneltä osin. Varsinainen palo ei edennyt suuremmin rahtitilaan. Moottoritilan kaapelinippu kärysi.

Palon syynä on ilmeisesti katkennut 4. sylinterin suutinputki. Putki oli katkennut välittömästi turbon takaa ja polttoainesuihku pääsi suihkuamaan suoraan turboa päin. Turbon kuumuus ilmeisesti sytyttänyt tulipalon.

Kuva. Moottoritilan vaurioita

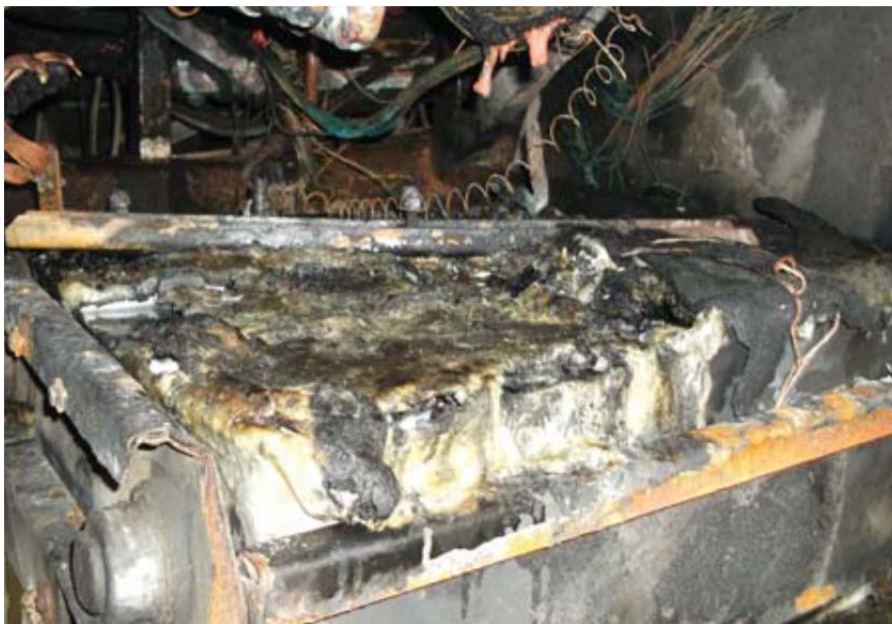
Sähköjohtimen liittimessä tai akunkengässä huono kosketus, josta aiheutunut kipinäointi sytytti vetyhöyryn tuleen.

Kuva. Palossa tuhoutunut akkulaatikko

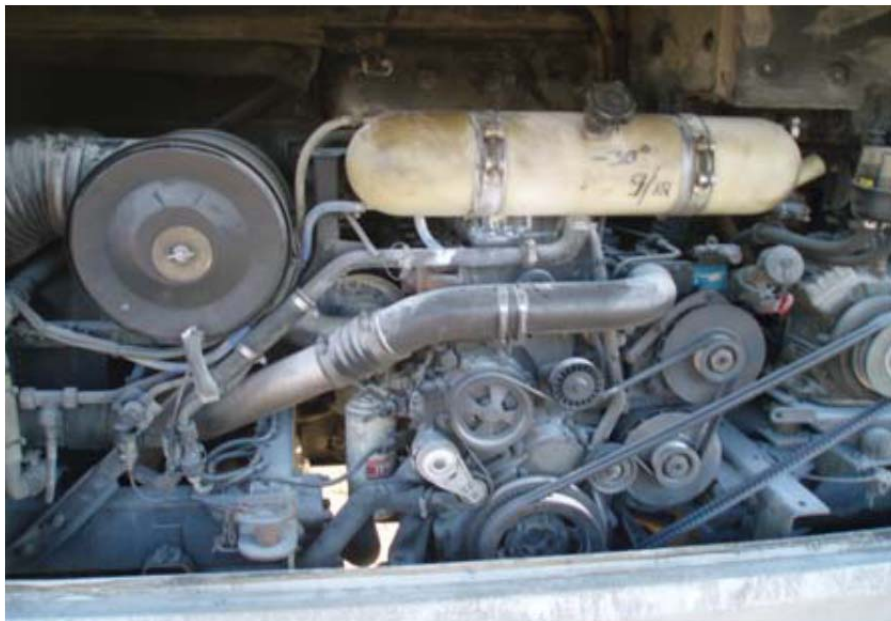
Moottorin turbon rikkoontuminen aiheutti moottoriöljyvudon pakosarjaan ja imusarjaan, josta öljy kulkeutui ilman mukana moottorin sylintereiden päälle palotilaan ja syttyi palamaan, eli moottori kävi moottoriöljyllä niin kauan kun öljyä riitti. Näkyvä palo aiheutui palavan öljyn tullessa pakosarjan lämpölaajenemistiivisteestä ulkoilmaan. Viimein auton moottori leikkasi kiinni.

Kuva. Moottoritila alkusammutuksen jälkeen.
