# **Raskaan kaluston veto- laitteiden turvallisuus ja katsastus**

Antero Kivijärvi, Teknillinen korkeakoulu

Tutkimuksen tarkoituksena on ollut laatia kartoitus raskaan kaluston vetolaitteiden turvallisuudesta ja esittää parannusehdotuksia katsastustoimintaan liikenneturvallisuuden parantamiseksi.

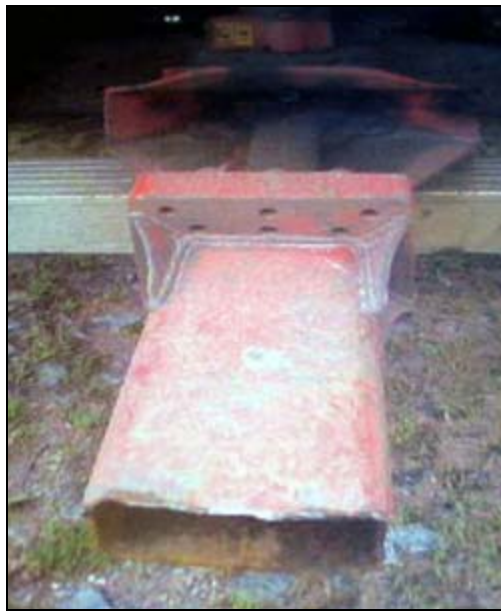
**Kuva 13: Apuvaunun katkennut vetoaisa**

Kolme apuvaunun vetoaisaa katkesi saatujen tietojen mukaan pulkein kiinnitetävän vetosilmukan takapuolelta, Kuva 13. Yhdistelmät olivat suomalaisessa omistuksessa, mutta ne olivat käytössä Venäjän liikenteessä. Vetoaisojen katkeamiset tapahtuivat samalle kuljetusliikkeelle ja saman perävaunuvalmistajan valmistamille apuvaunuille.

Huonokuntoisilla teillä on varmasti ollut vaikutusta kyseisiin vetoaisojen katkeamisiin. Vetokytkimet olivat apuvaunun vetoon hyväksyttyä ja jäykästi vetopalkkiin kiinnitettävää mallia. Apuvaunujen valmistaja kutsui kaikki valmistamansa vastaavan malliset apuvaunut takaisin. Valmistajan mukaan apuvaunut oli säädetty kuljettajien toimesta väärälle korkeudelle, jolloin vetoaisaan kohdistuu jatkuvasti suuri pystykuorma. Katkenneet vetoaisat olivat valmistajan mukaan niiden ensimmäistä kehitysversiota. Myöhemmissä kehitysversioissa vetoaisoja on vahvistettu.

Kolmessa tapauksessa oli apuvaunun vetoaisa katkennut. Kyseessä oli todennäköisesti ainakin osittain suunnittelu- tai valmistusvirhe, koska katkeamiset tapahtuivat lyhyen ajan sisällä toisistaan ja saman perävaunuvalmistajan apuvaunujen vetoaisoille. Vetokytkimen irtoamisia oli kaksi kappaletta. Molemmat johtuivat vetokaran kierteiden huonosta kunnosta.

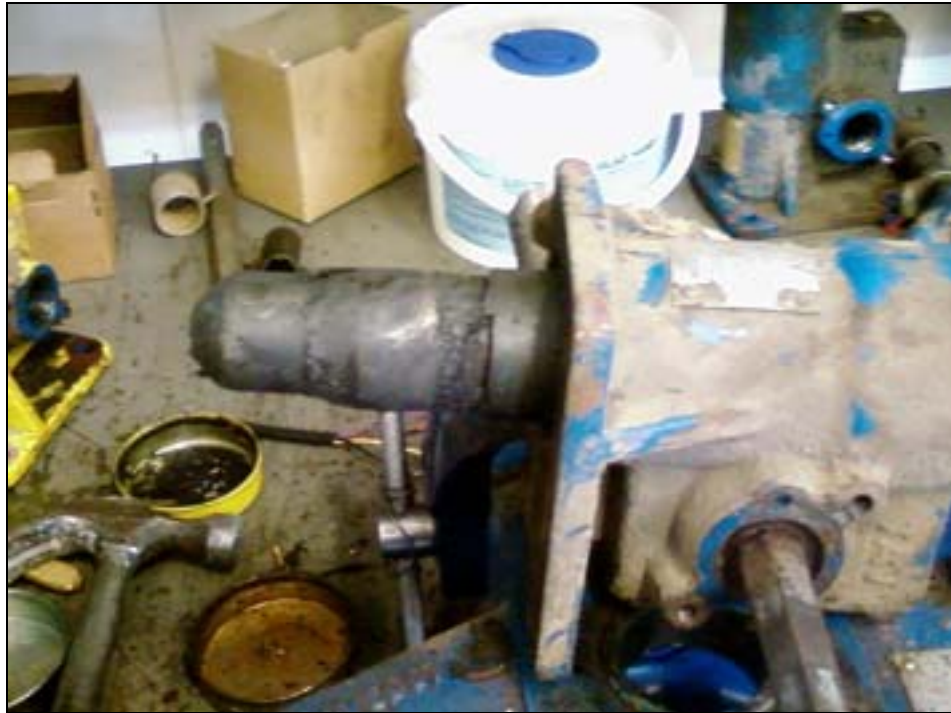
**Kuva 17: Huoltamattoman vetokytkimen kulunut vetotappi**

Raskas kuorma ja vetokytkimen huollon laiminlyönti kuluttavat vetokytkimen nopeasti käyttökelvottomaksi. Kuva 17 on esimerkki puunkuljetusauton kaksi vuotta vanhasta ja huoltamattomasta vetokytkimestä, jonka kuluneen vetotapin halkaisija on 43 mm, kun sen pitäisi olla vähintään 47 mm.

Huolto jää usein tekemättä, koska vetokytkin ei kuulu auton huoltosopimukseen. Kuljetusliike ei välttämättä ole tietoinen huoltosopimuksen sisällöstä ja saattaa luulla, että vetokytkin kuuluu huoltosopimukseen. Auto viedään huollettavaksi ja oletetaan, että se käydään kokonaisuudessaan läpi, mutta lisälaitteita ei huolleta, ellei niitä ole huoltosopimukseen sisällytetty.

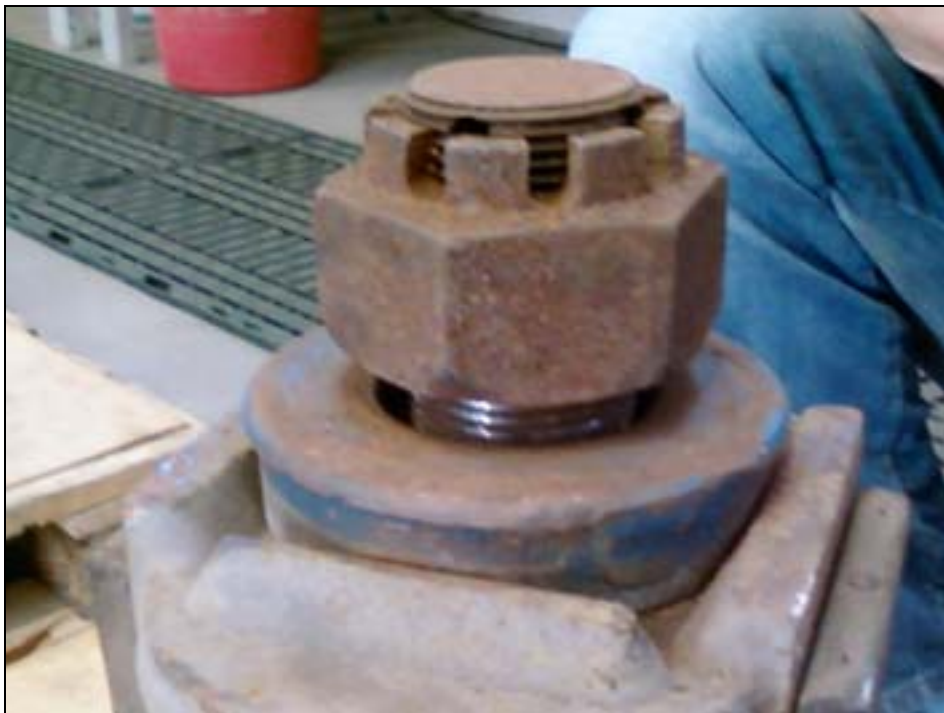
**Kuva 18: Asennuksen yhteydessä rasvaamaton päätymutteri**

Vetokytкимиä asennetaan väärin kokemattomien asentajien toimesta. Yleinen virhe asennuksessa on, että vetokytkimen pääty Mutteria ja vetokaran kiertettä ei rasvata kunnolla, vaan niihin jätetään tehtaan säilytystä varten tarkoitetut rasvat. Pääty Mutteri ja vetokaran kiertet ruostuvat nopeasti ellei niitä rasvat kunnolla asennuksessa. Jo kaksi vuotta vanhan vetokytkimen pääty Mutteri ja kiertet voivat olla erittäin ruostuneet, Kuva 18. Kiertetiden ruostuminen heikentää pääty Mutterin ja vetokaran välisen liitoksen kestävyyttä, ja on siksi usein syynä vetokytkimen irtoamiselle.

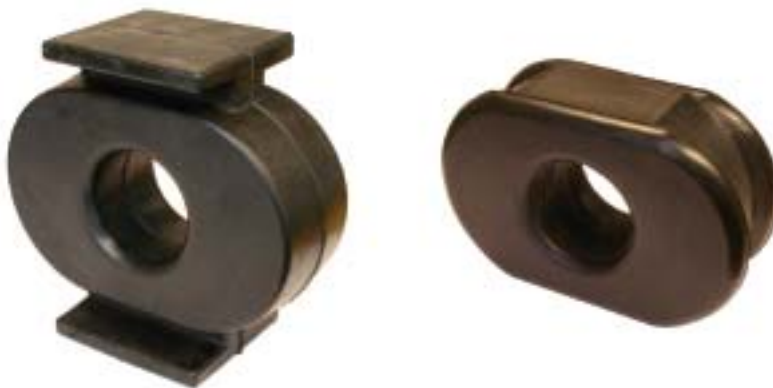
Kuva 19: TAV50D-vetokytkimen(vas.) ja TAV50-vetokytkimen välikumit

TAV50D-vetokytkin eroaa TAV50-vetokytkimestä pääasiassa erilaisten välikumien perusteella, Kuva 19. TAV50D-vetokytkimen välikumien väitetään väsyvän jo vähäisen käytön jälkeen, jolloin kytkin jää alaspäin suuntautuneeksi, ja jarrutuksissa sekä kulmien ylityksissä on vaarana, että vetoaisaan kohdistuva taivutusmomentti katkaisee vetoaisan. Valmistajan mukaan kytkimen välikumit joustavat ko. tilanteissa riittävästi ja, että vaurioitumiset johtuvat väärinkäytöstä eli yhdistelmällä on ajettu liian vaikeissa olosuhteissa, jos vetoaisa katkeaa. TAV on tehnyt testejä väittämien perusteella, mutta ei ole havainnut vetokytkimen aiheuttavan ongelmia. Luvussa 2.1 on käsitelty TAV50D-vetokytkimen rakennetta.
