Aihe: **TAKAPOIKITTAISTUKIVARSI / KIERREJOUSEN KUMIVAIMENNIN**

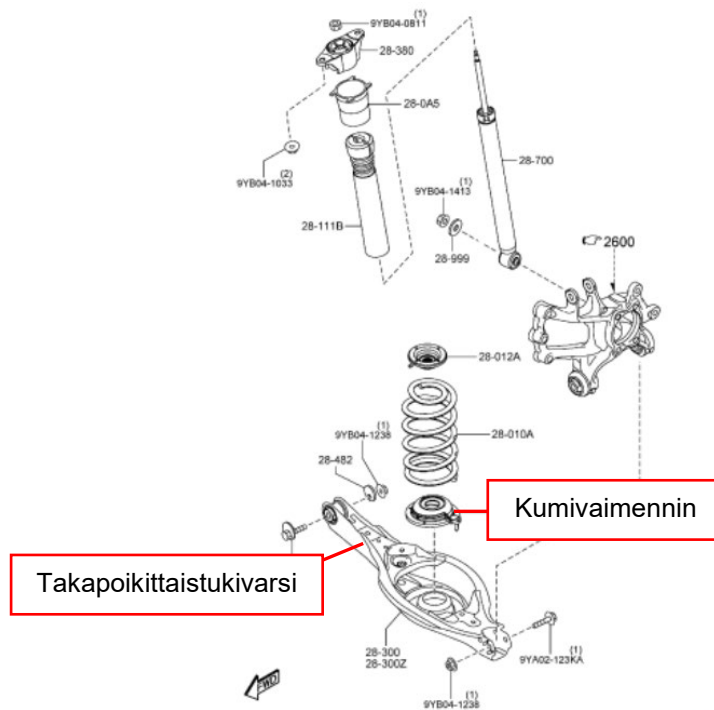
Vaimentimessa oleva metalliosa näkyy alakautta takapoikittaistukivarressa olevasta aukosta (keskellä kierrejousta). Vaimentimen metalliosan reunat voivat olla ruostuneet mutta vaimennin on erillinen osa tukivarresta eikä se ole osa kantavaa rakennetta. Vaimentimen ruostuminen ei vaikuta millään tavalla takatukivarren kestävyYTEEN eikä ruostumisen pitäisi aiheuttaa hylkäystä katsastuksessa ja tarvetta uusia takapoikittaistukivarsi.

Kumivaimentimen metalliosan reunojen ruostumista ei tule myöskään arvioida viaksi mikäli kumivaimennin on muutoin ehjä ja paikoillaan kierrejousten ja tukivarren välissä.

Vaimennin on merkitty alla olevaan kuvaan.
