# **Bussipalot Suomessa 2010-2011**

Trafin julkaisuja  
Trafis publikationer  
Trafis Publications

11/2012

Esa Kokki, Pelastusopisto

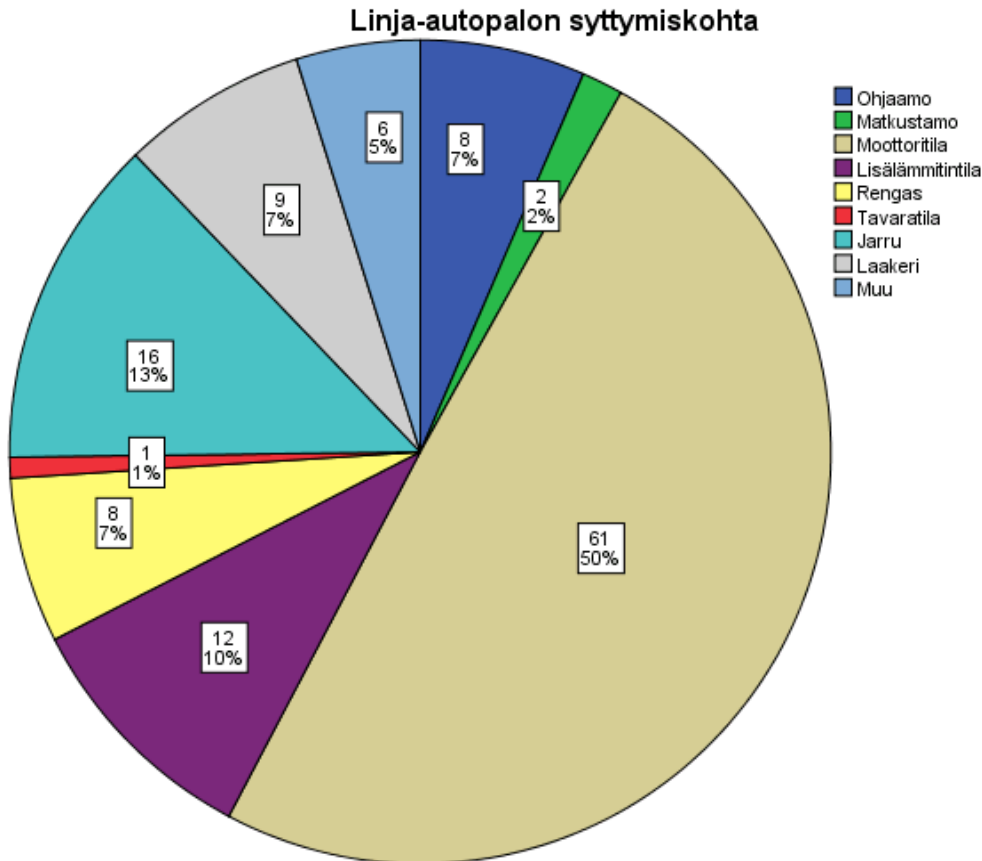
Kuva 5. Linja-autopalot syttymiskohdan mukaan vuosina 2010–2011.

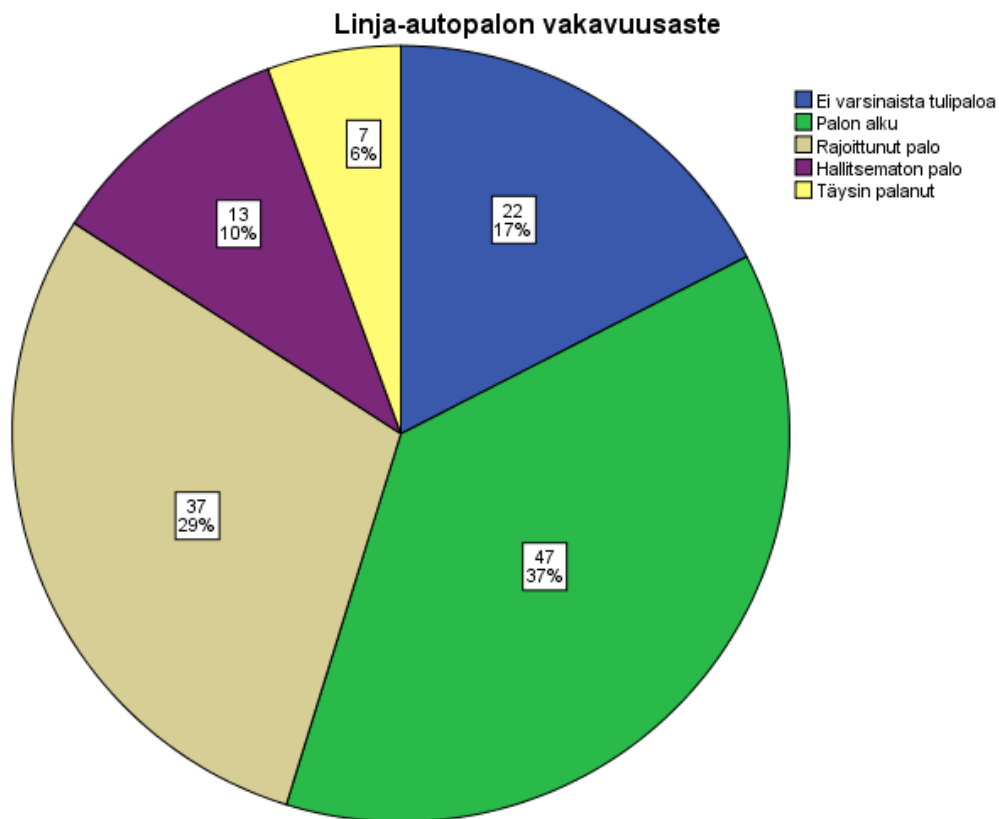
Vuosien 2010–2011 linja-autopaloista seitsemässä ajoneuvo tuhoutui täysin (Kuva 6). Paloista 13 oli hallitsemattomia paloja, jossa palo levisi matkustamoon. Paloista lähes kolmasosa (37 paloa) oli rajoittunut syttymistilaansa. 47 oli pieniä palon alkua, jotka saatiin sammutettua alkusammutuksella. Vuosien 2010–2011 linja-autopaloiksi kirjatuista tapauksista 22:ssa linja-autolle ei tullut vaurioita tai varsinaista tulipaloa ei edes syttynyt.

Kuva 6. Linja-autopalojen ajoneuvon vaurioiden vakavuusasteen mukaan vuosina 2010–2011.

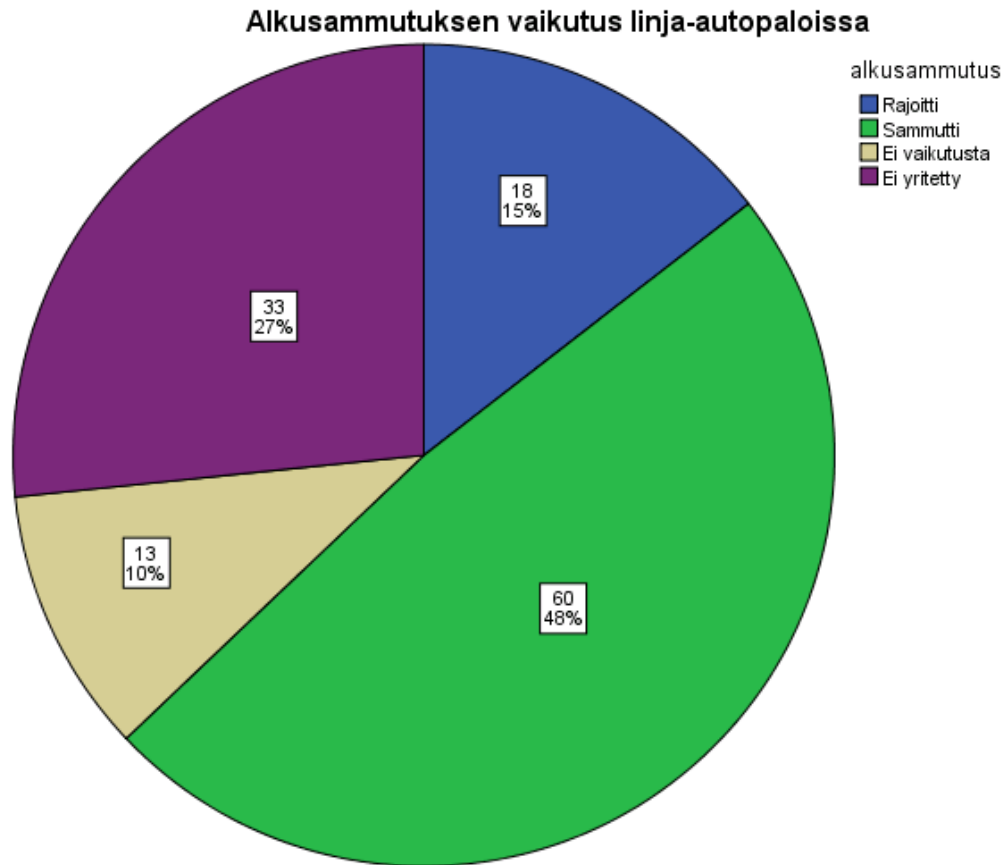
Alkusammutus tarkoittaa sammutustoimia, jotka tehdään ennen pelastuslaitoksen sammutusyksikön paikalle tuloa. Alkusammutuksen vaikutus alkavassa tulipaloissa oli erittäin merkittävä. Linja-autopaloista lähes puolet (60 paloa) saatiin sammutettua alkusammutuksella (Kuva 7). 18 palossa alkusammutus rajoitti paloa. Näissä pelastuslaitos sammutti palon lopullisesti. 13 palossa alkusammutuksella ei ollut vaikutusta palon kehittymiseen. Neljäsosassa linja-autopaloista (33 paloa) alkusammutusta ei yritetty. Näistä puolet oli tapauksia, joissa varsinaista paloa ei edes syttynyt.

Kuva 7. Alkusammutuksen vaikutus linja-autopaloissa vuosina 2010–2011.

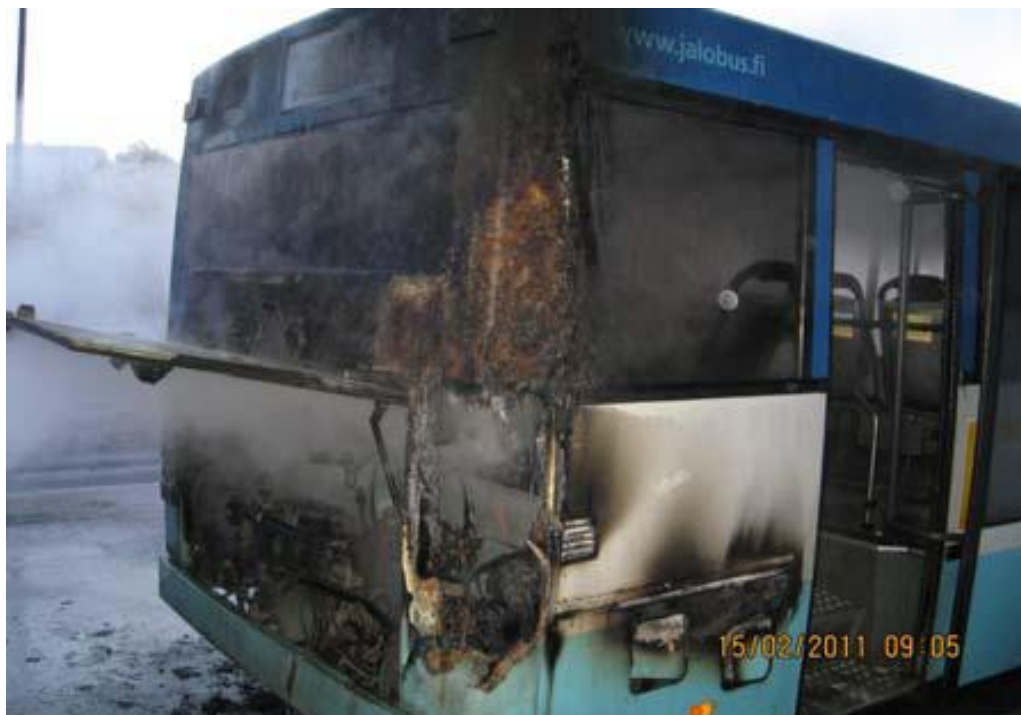
Kuva 2. Palo sai alkunsa moottoritilassa laturista.

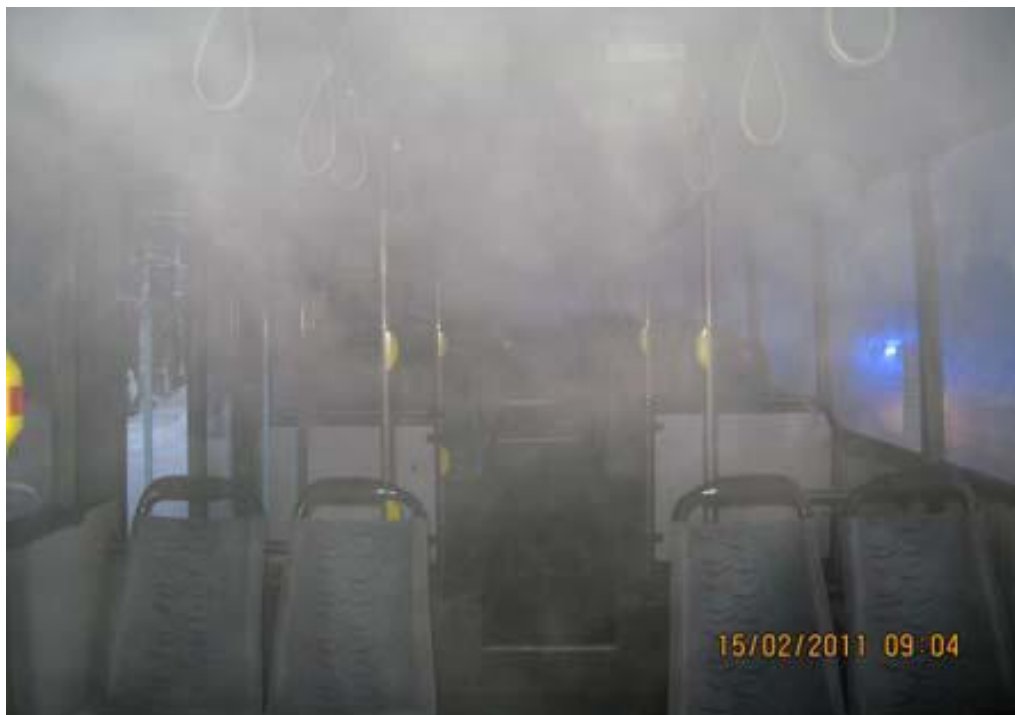
Kuva 3. Linja-auton matkustamo täyttyi savusta.

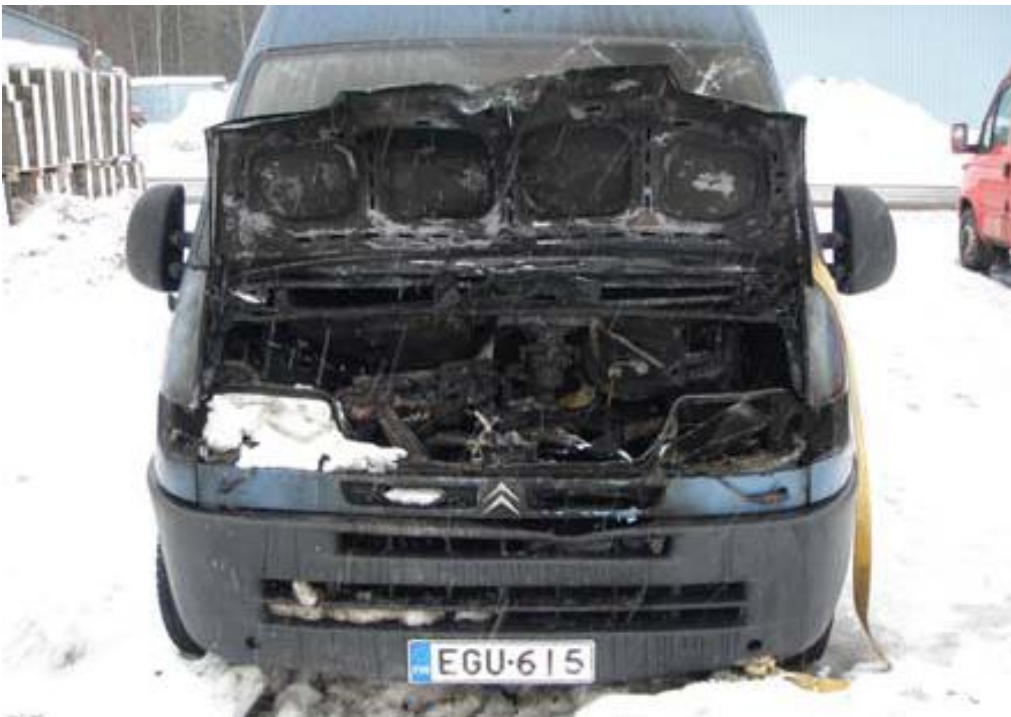
Kuva 4. Tulipalo syttyi minibussin moottoritilassa.

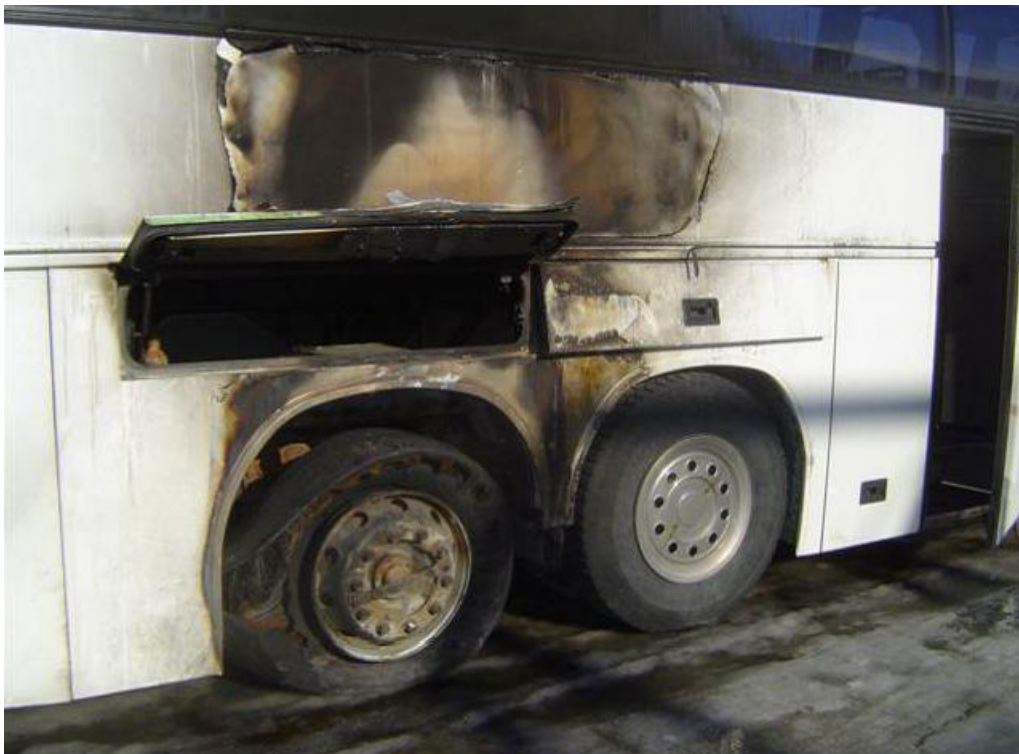
Kuva 5. Linja-auton oikean telipyörän taaempi rengas syttyi palamaan.

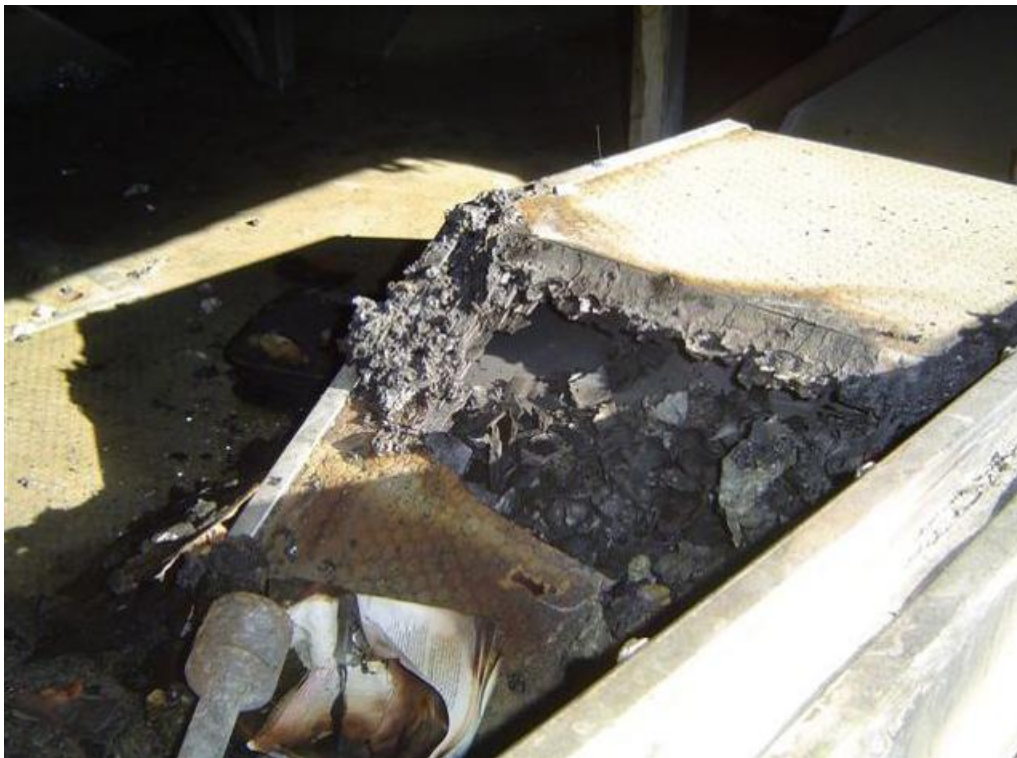
Kuva 6. Palo eteni rengaskotelon yläpuolella olevaan tavaratilaan.

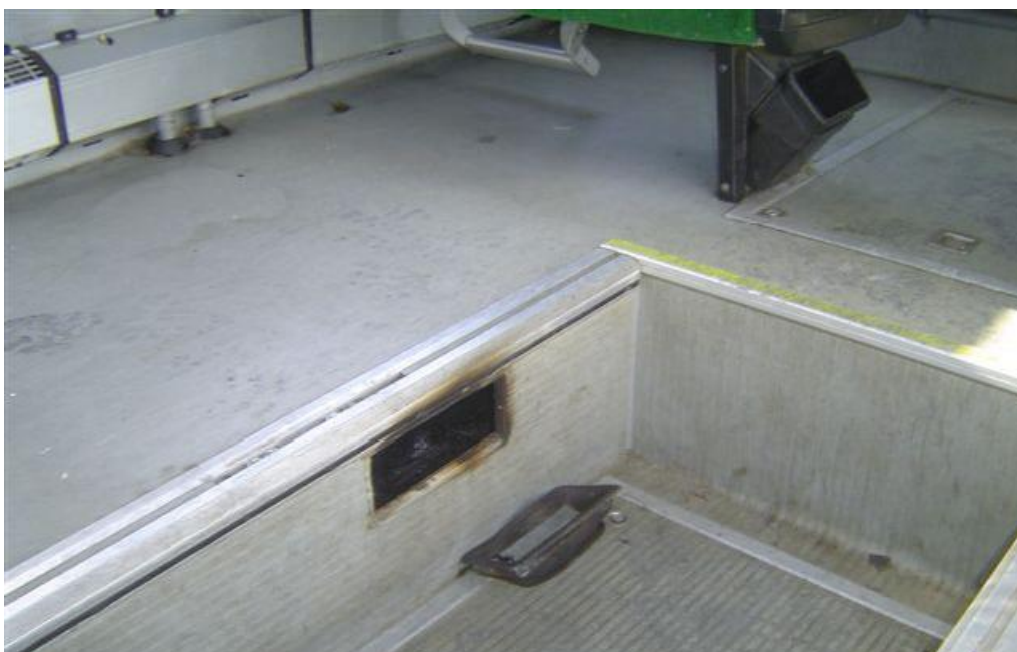
Kuva 7. Savu levisi linja-auton tavaratilasta matkustamon puolelle.

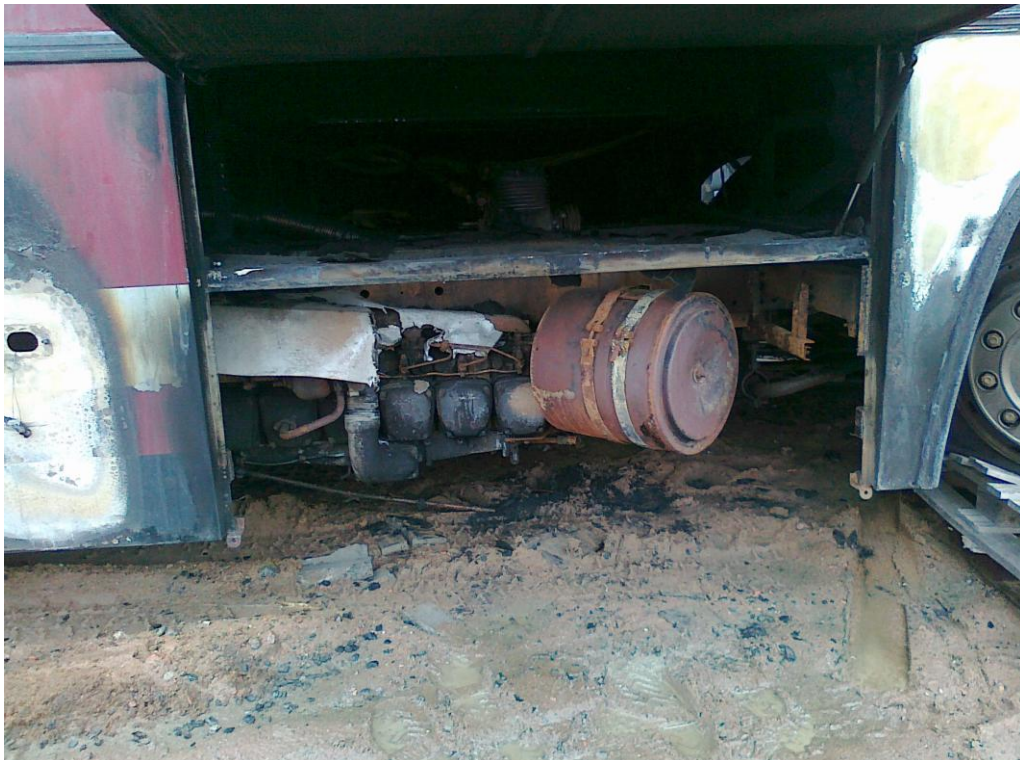
Kuva 8. Palo rajoittui linja-auton keskellä olevaan moottoritilaan ja sen yhteydessä oleviin säilytystiloihin.

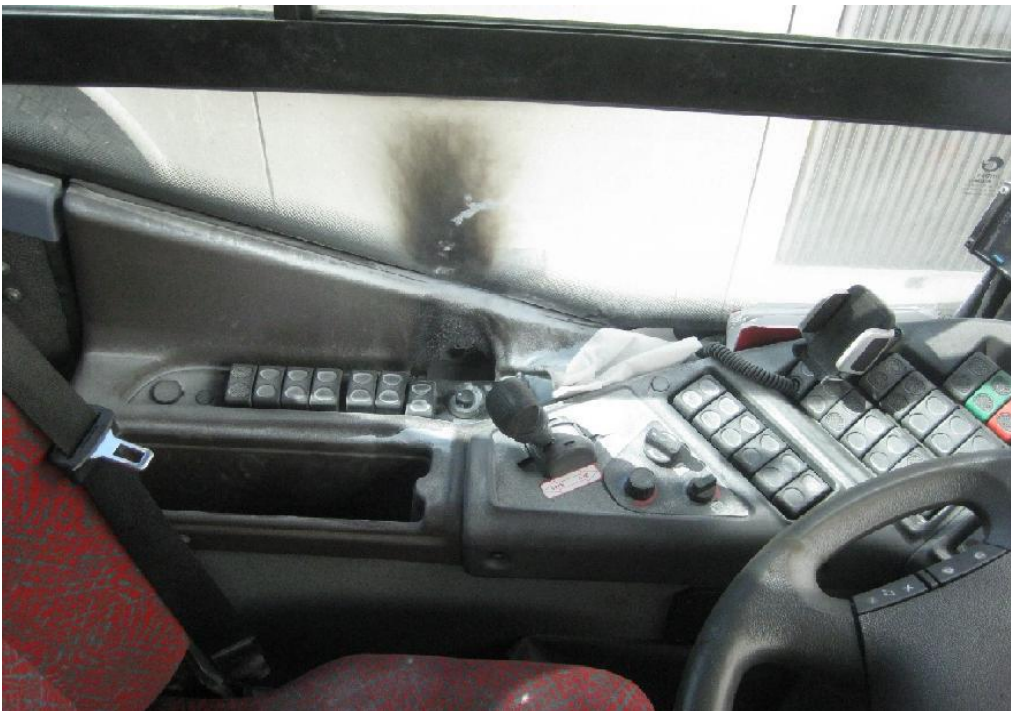
Kuva 9. Peilien sähköinen säätökytkin ylikuumentui ja sytytti muoviosia palamaan.

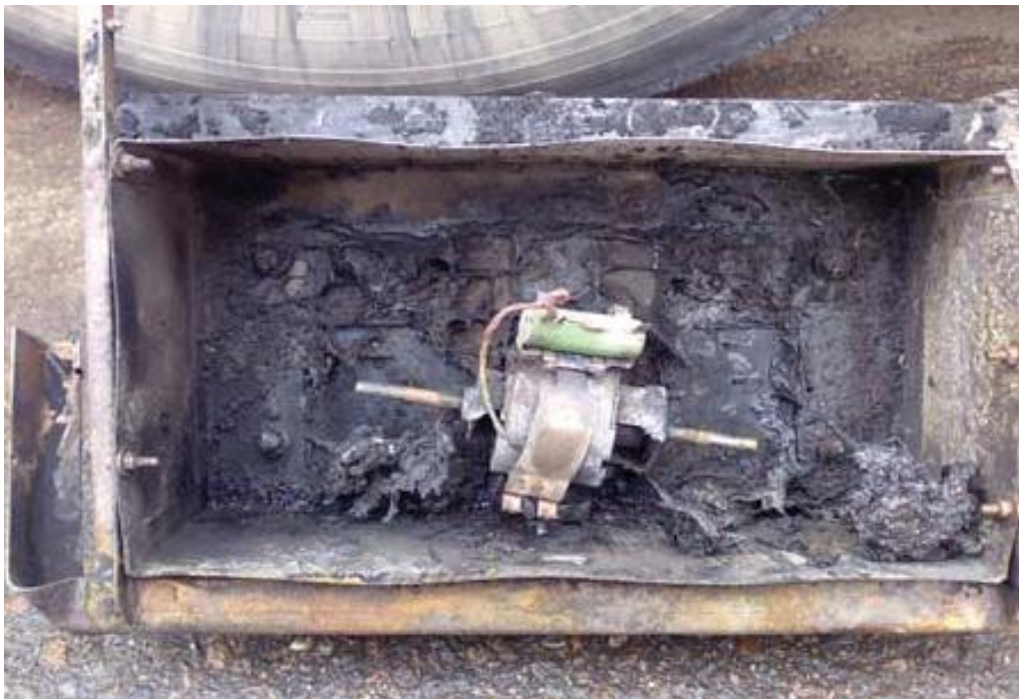
Kuva 10. Palo sai alkunsa linja-auton katolla olleesta raitisilmapuhaltimesta. Kuvassa puhallin irrotettuna.

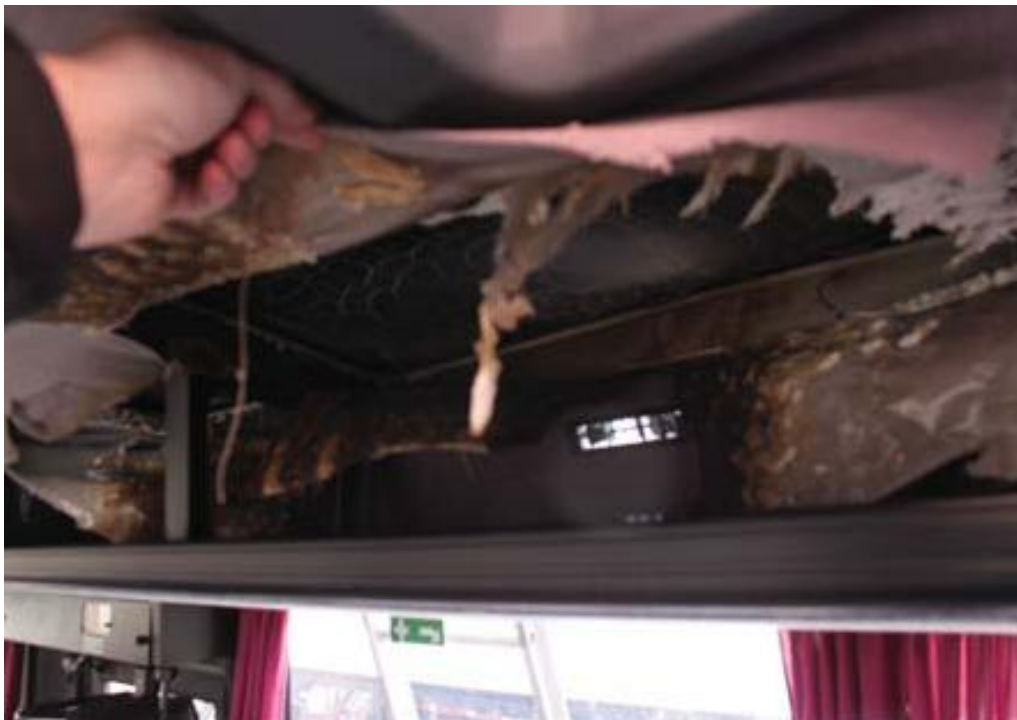
Kuva 11. Palo levisi linja-auton sisätiloihin tuhoten verhoilua.

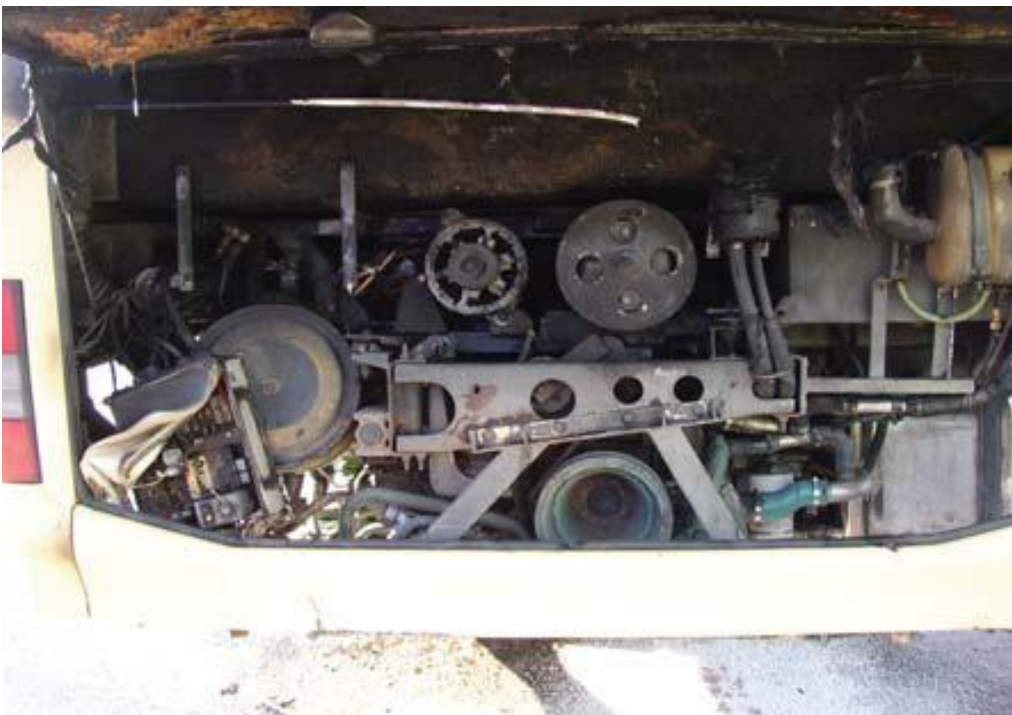
Kuva 12. Palo syntyi linja-auton moottoritilassa.

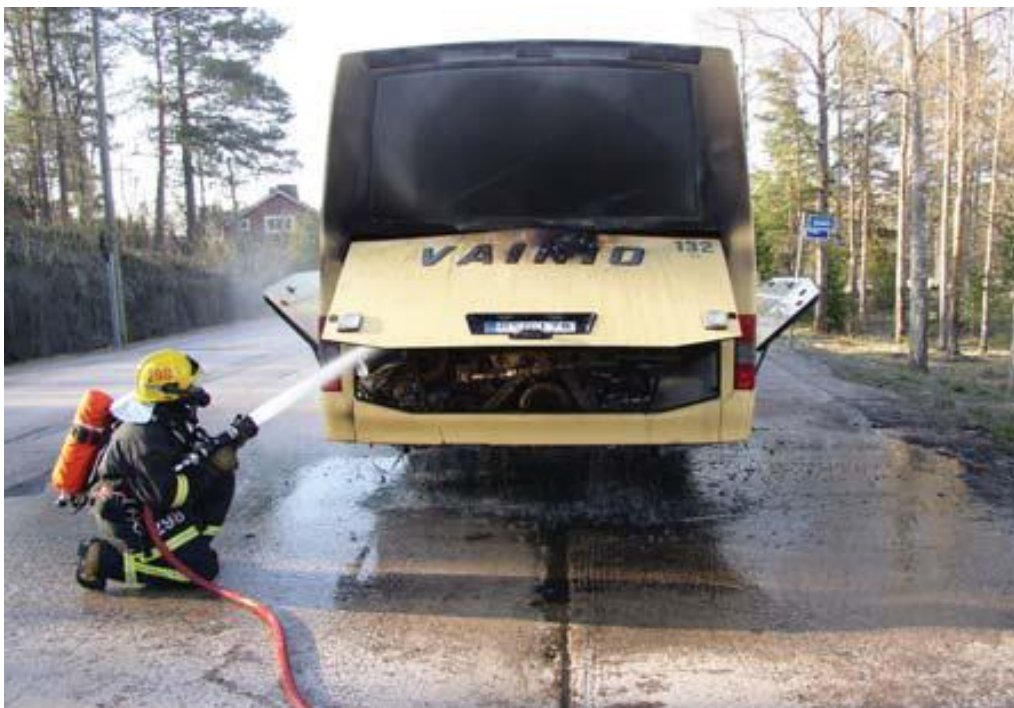
Kuva 13. Palomiehet sammuttivat palon vedellä jäähdyttämällä.

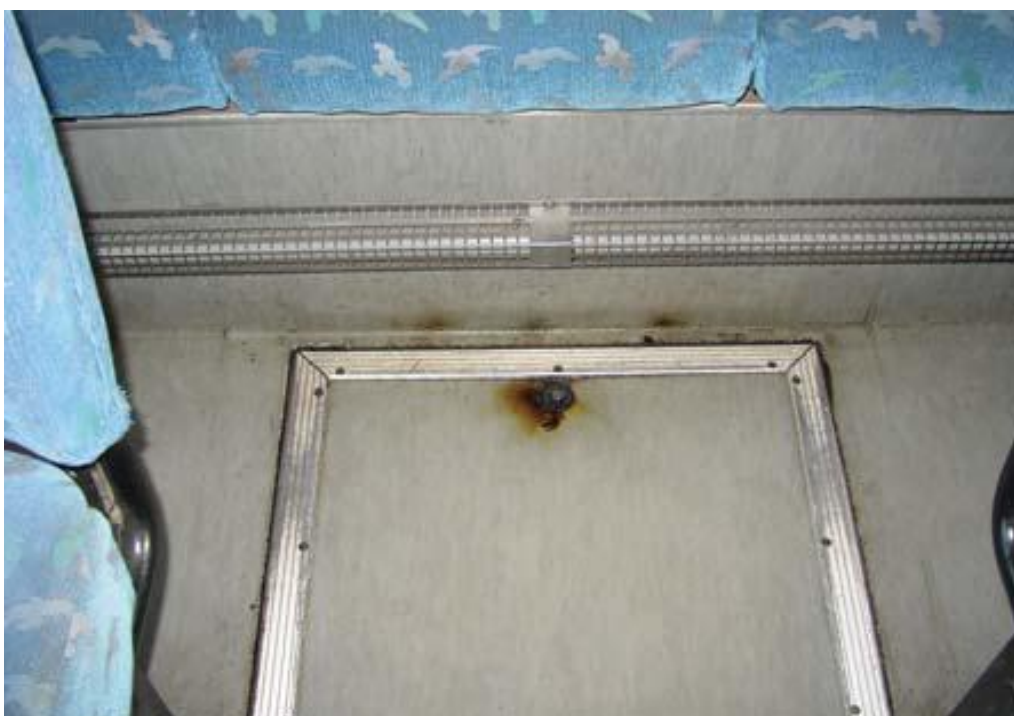
Kuva 14. Alkusammutuksella tulipalo saatiin rajattua moottoritilaan, palo ei päässyt leviämään matkustamon puolelle.

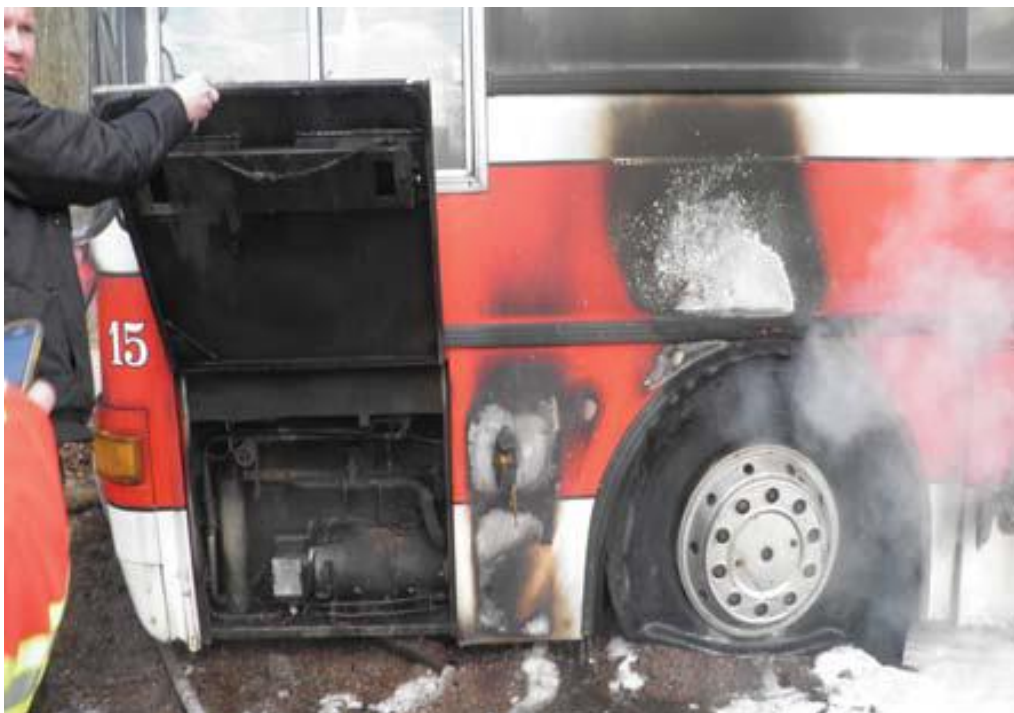
Kuva 15. Palo sai alkunsa todennäköisesti Webasto-lämmittimen käynnistyksen jälkeen.

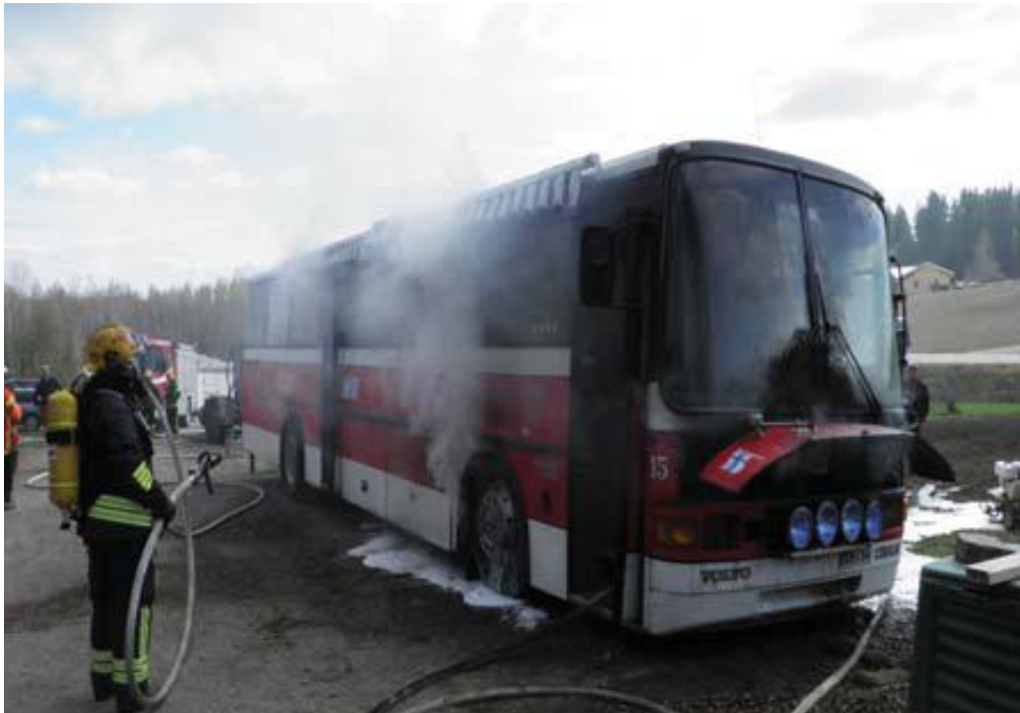
Kuva 16. Palo eteni pyöräkotelon puolelle.

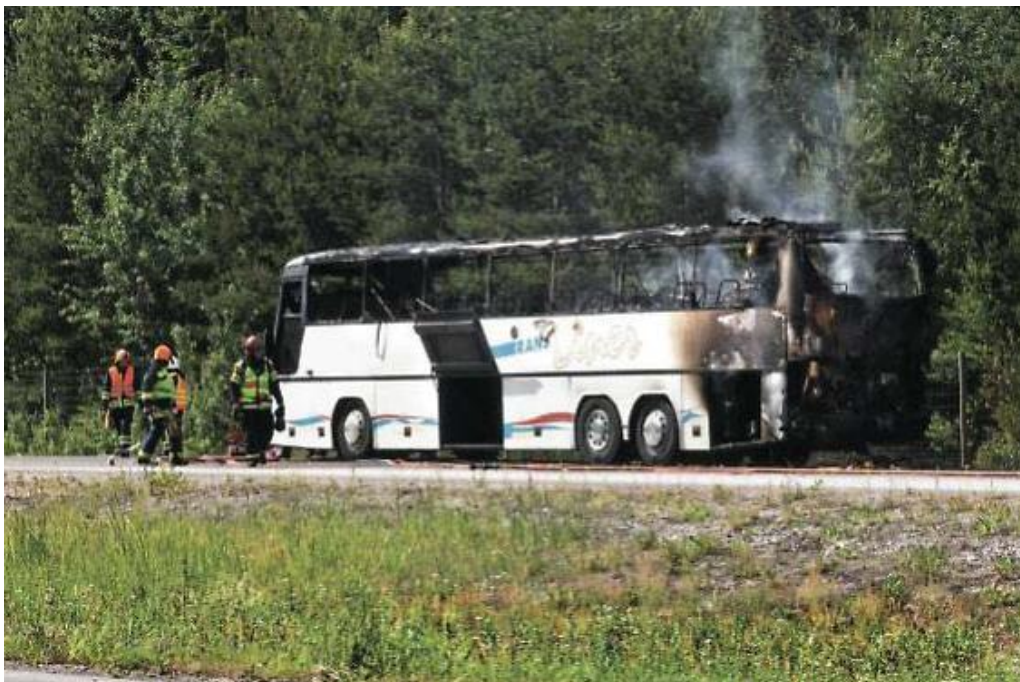
Kuva 17. Moottoritalasta alkanut palo tuhosi linja-auton käyttökelvottomaksi.

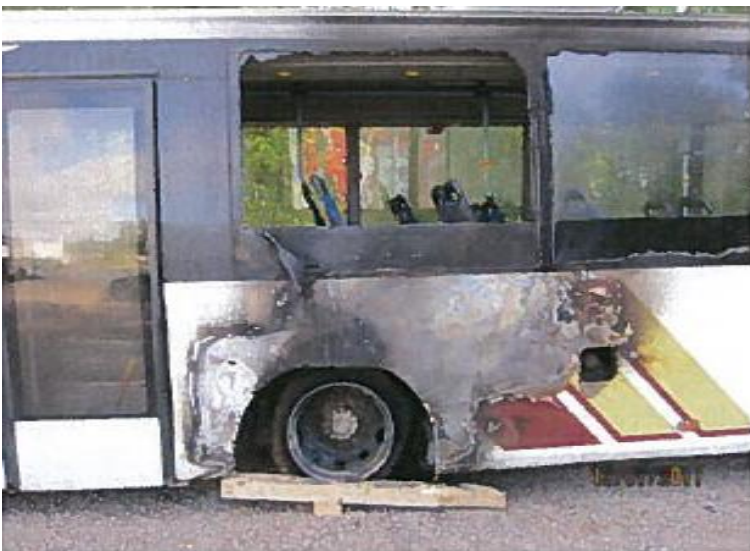
Kuva 18. Linja-auton takarengas syttyi tuleen ja palo levisi matkustamoon.

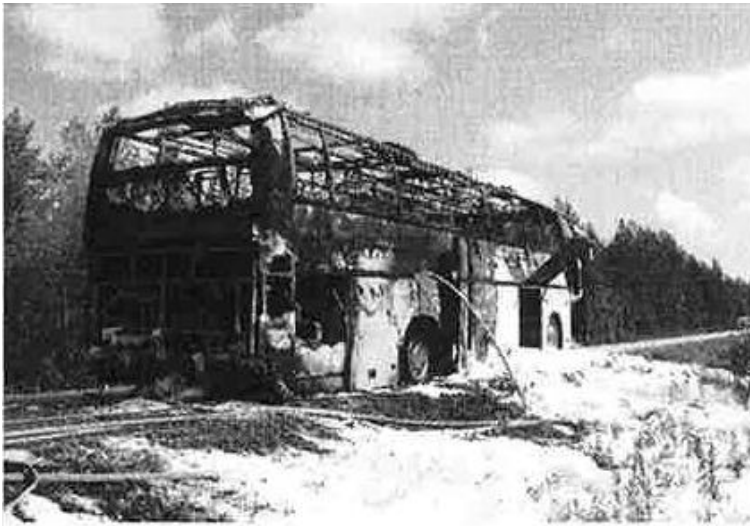
Kuva 19. Linja-auto tuhoutui täysin.

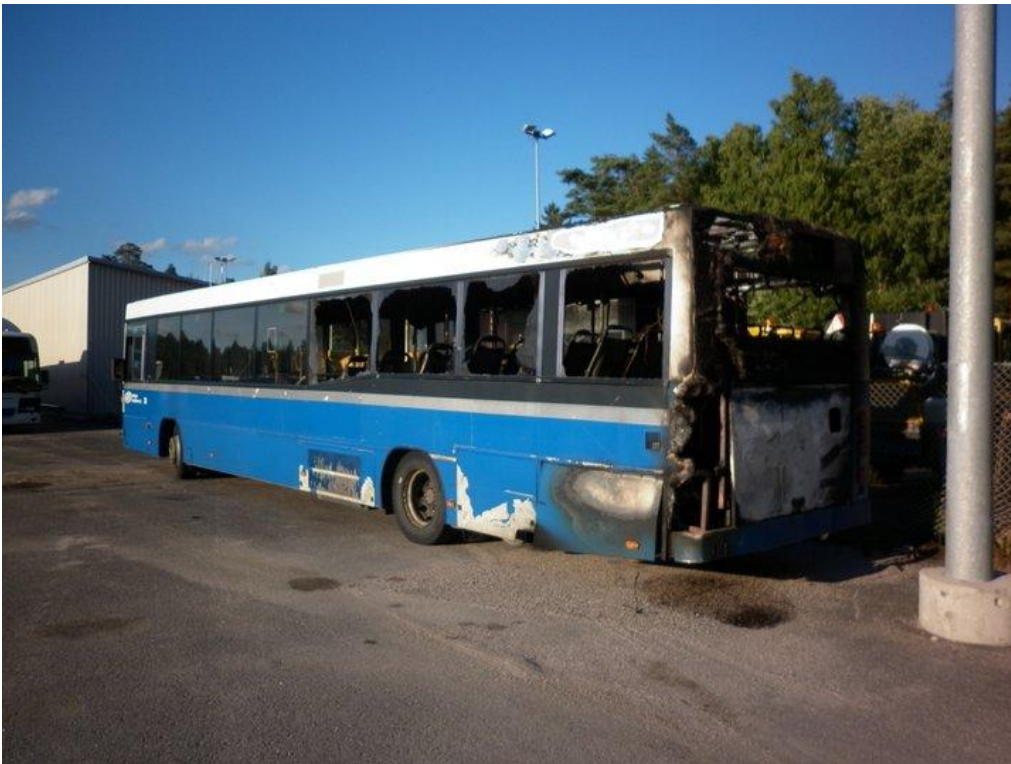
Kuva 20. Palo syttyi linja-auton moottoritilassa.

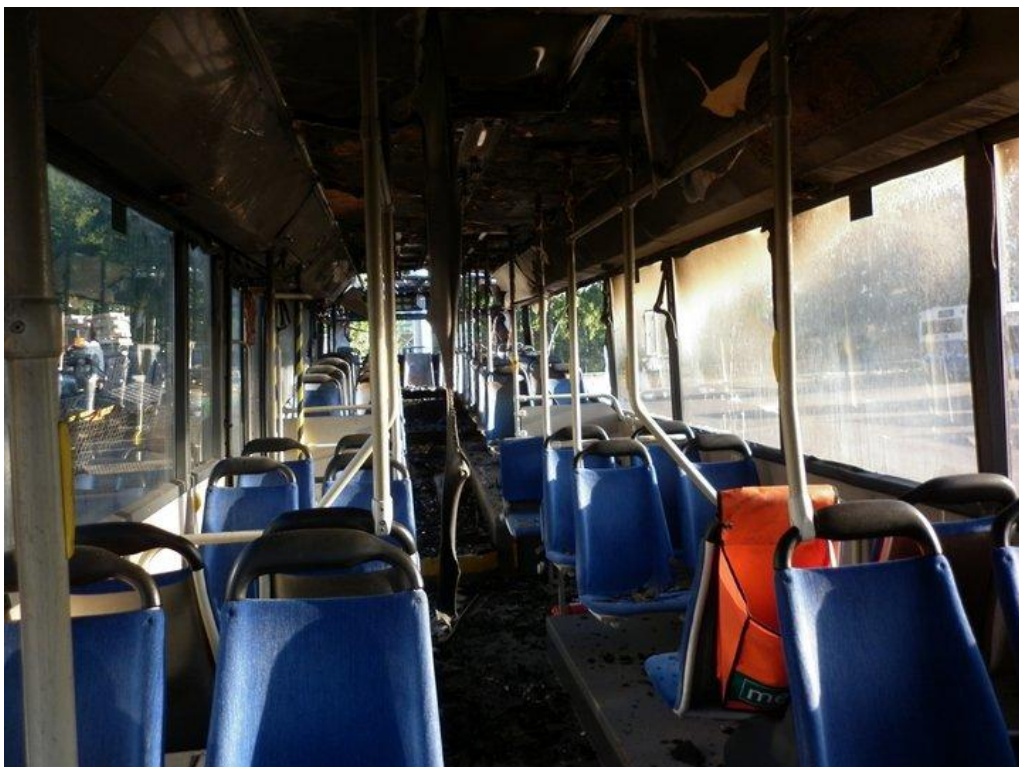
Kuva 21. Palo eteni linja-auton sisätiloihin.

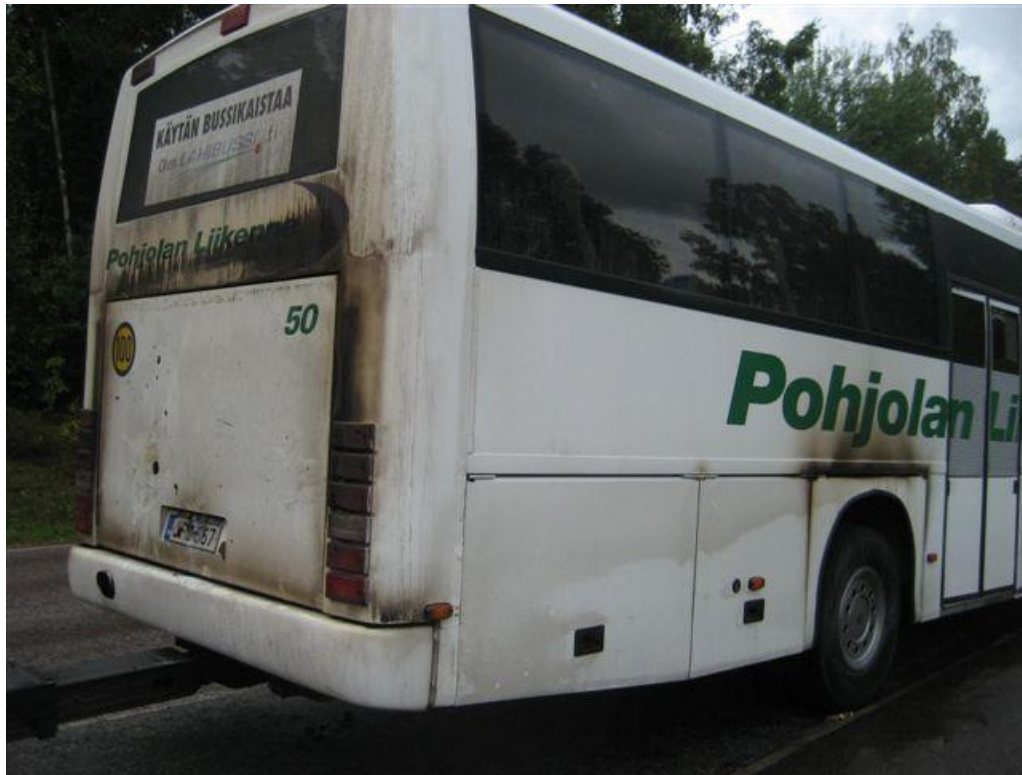
Kuva 22. Palo syttyi linja-auton moottoritilassa.

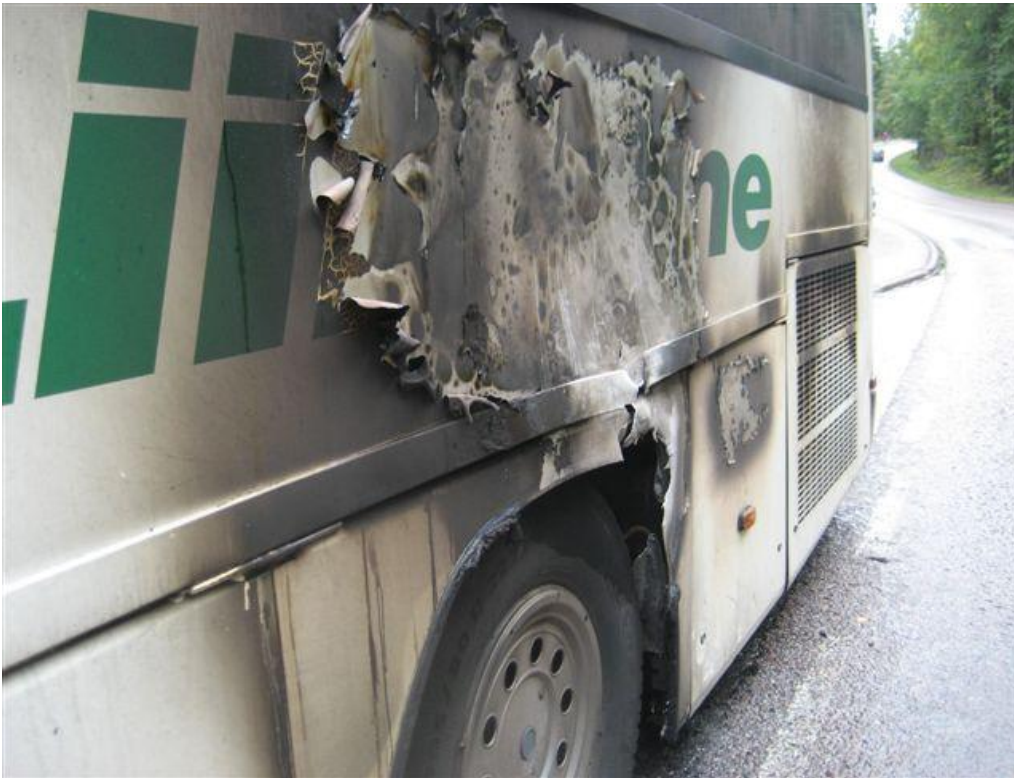
Kuva 23. Palon eteneminen linja-auton sisätiloihin saatiin estettyä.

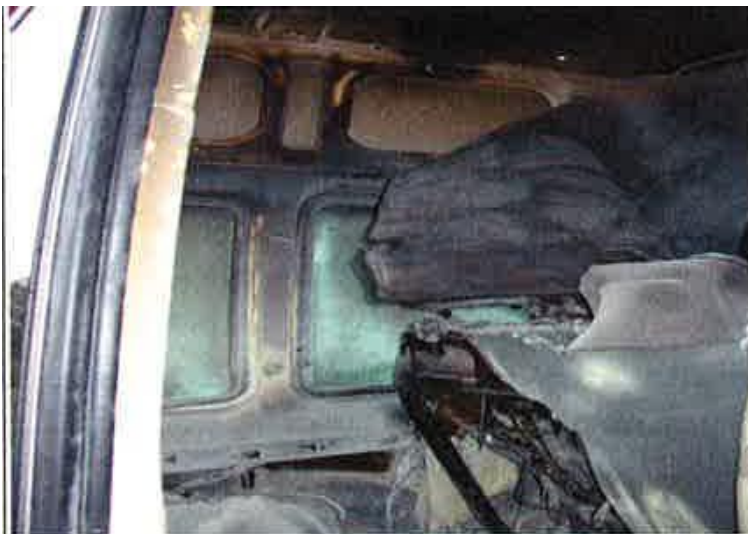
Kuva 24. Linja-auton matkustamon lämmityslaitteesta alkanut palo tuhosi linja-auton sisustusta.

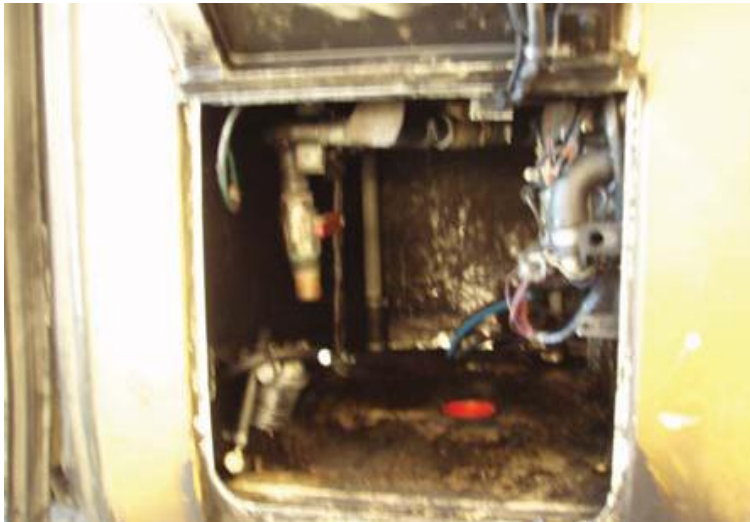
Kuva 25. Linja-auton Webasto tuhoutui palossa.

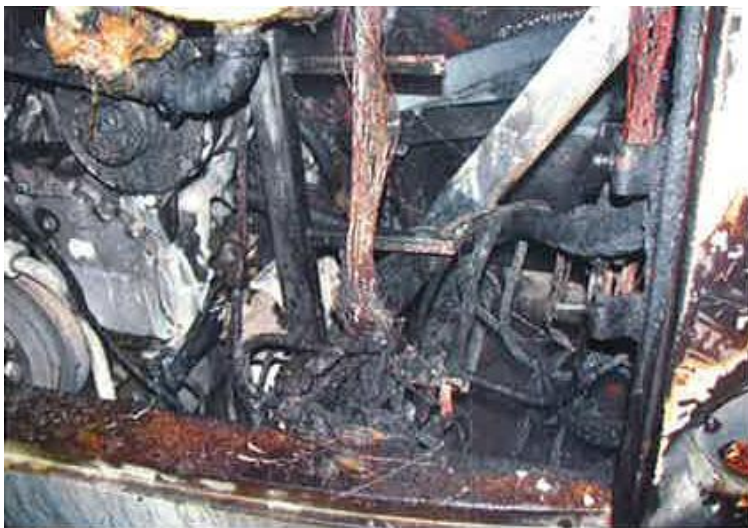
Kuva 26. Palo syttyi linja-auton moottoritilassa.
