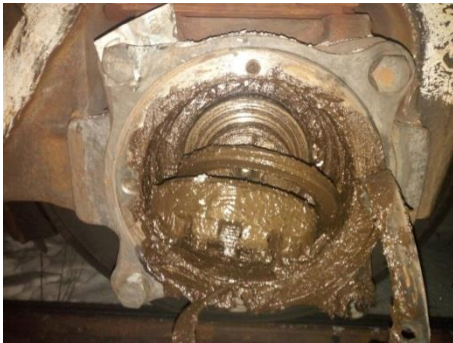
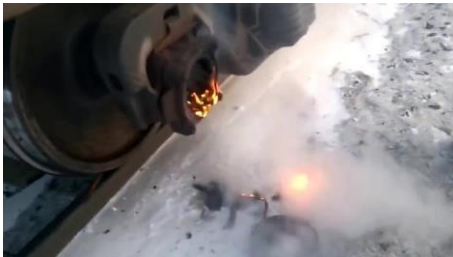
| <b>Laakeripesät</b><br>Laakeripesän murtuma | <b>Hyväksymisvaatimukset:</b><br>Murtumia ja/tai halkeamia ei sallita | <b>2.3.1</b> |
| <b>Tarkastuksen suorittaminen:</b><br>Junan liikkuessa pyöräkerran juuttuminen ja laakeripesän kipinäointi ja naksahdus havainnoidaan tarkastuskortin 2.1.1 mukaisesti kuuntelutarkastuksella. Junan pysähtyttyä laakeripesät tarkastetaan silmämääräisesti. Laakeripesän murtumat tai halkeamat todetaan silmämääräisen tarkastuksen yhteydessä rasvan vuotojäljistä tai selkeästi erottuvan vaurion perusteella.<br>Halkeamia ei sallita laakeripesän rungossa tai kiristyslaipassa, tarkastuskannen halkeamia tai muodonmuutoksia (esim. jos kansi on pullistunut tai jos siinä on hiertymäjälkiä tai päätykiinnikkeiden / laakeriosien kosketuksen aiheuttamia reikiä).<br>Laakeripesän yläpuolisella sovittimella varustetuissa kasettilaakereissa ei saa olla ulkorenkaiden halkeamia. | | |

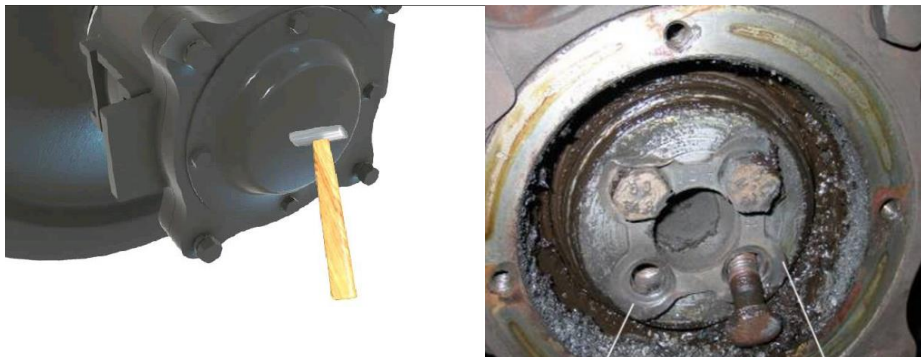
| <b>Laakeripesät</b><br>Laakereiden päätykiinnitys akseliin | <b>Hyväksymisvaatimukset:</b><br>Akselilaakerien päätykiinnityksen löystymistä ei sallita | 2.3.2 |
| <b>Tarkastuksen suorittaminen:</b><br>Laakeriyksikkö tarkastetaan silmämääräisesti. Mikäli on syytä epäillä vikoja, tarkastus suoritetaan mittauslaitteiden avulla. Tarkastuskannen koputtelutarkastus suoritetaan kopauttamalla kevyesti tarkastusvasaralla (GOST 2310-77) hieman kannen keskikohdan alapuolelta. Vasara pidetään kädessä vapaalla otteella, puristamatta. Jos päätykiinnityksen lukitusriman pultit tai lautaslevy ovat katkenneet, kuuluu vasaranlyönnin jälkeäni (”kaikua”). Jos mutteri on irronnut ja jäänyt laakeriyksikön alaosaan, niin kopautettaessa vasaralla tarkastuskanteen kuuluu kumea ääni ja jos kopauttaa uudelleen kannen yläosaan, niin ääni on metallisen heleää. Katkenneita tai löystyneitä M20-pultteja tai katkenneita laakereiden päätykiinnitysmuttereita M110 ei sallita (havaitaan koputtamalla tarkastuskantta sen keskikohdan alapuolelta). Laakeripesän yläpuolisella sovittimella varustettujen kasettilaakereiden akselikiinnitykseen käytettävien M20- tai M24-päätykiinnityspulttien katkeaminen tai löystyminen ei ole sallittua. Mikäli päätykiinnityksessä tuntuu olevan vikaa, irrotetaan tarkastuskansi päätykiinnityksen tarkastusta varten. Lukitusriman M20- tai M12-pulttien katkeaminen tai löystyminen ei ole sallittua, samoin kuin laakereiden akselikiinnitykseen käytettävän M110-päätykiinnitysmutterin murtuminen tai löystyminen. Laakeripesän yläpuolisella sovittimella varustettujen kasettilaakereiden akselikiinnitykseen käytettävien M20- tai M24-päätykiinnityspulttien katkeaminen tai puuttuminen ei ole sallittua. | | |

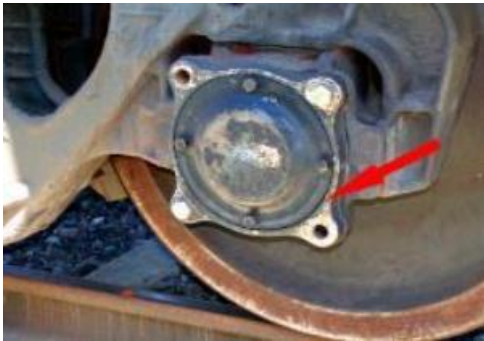
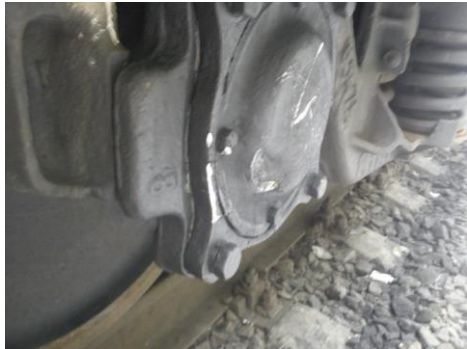
| <b>Laakeripesät</b><br>Kiristyslaipan ja tarkastuskannen pulttiliitos | <b>Hyväksymisvaatimukset:</b><br>Pulttikiinnityksen löystymistä tai puuttuvia pultteja ei sallita | <b>2.3.3</b> |
| <b>Tarkastuksen suorittaminen:</b><br>Laakeriyksikkö tarkastetaan silmämääräisesti, kohteena pultit ja kiristyslaippa. Jos tarkastuskansi on vaurioitunut (muodonmuutoksia) tai pullistunut, se on merkki laakeriyksikön viasta. Silloin tarkastuskansi irrotetaan ja tehdään tarkastus kortin 2.3.2 mukaisesti. Jos laakeripesän rungossa on vettä tai jäätä, tarkastuskansi tai kiristyslaippa ei ole tiiviisti kiinni. Kiristyslaipan M20-kiinnityspulttien ja/tai tarkastuskansien M12-pulttien löystymistä tai puuttumista ei sallita. | | |

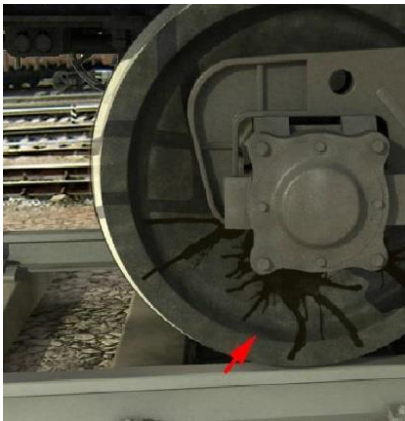
| <b>Laakeripesät</b><br>Voiteluainevuodot | <b>Hyväksymisvaatimukset:</b><br>Voiteluainevuotoja pyörän uumalle tai kulkukehälle ei sallita | <b>2.3.4</b> |
| <b>Tarkastuksen suorittaminen:</b><br>Laakeriyksikkö tarkastetaan silmämääräisesti.<br>Voiteluaineen purkautumista pyörän uumalle tai kulkukehälle ei sallita.<br>Höytälemäinen voiteluaineen pursoutuma kertoo laakerin rikkoutumisesta.<br>Jos näkyy voiteluaineen jälkiä, jota on karannut labyrinttitiivisteiden kautta pyörän uumalle tai kehälle, on se merkki laakerin hajoamisesta, jonka syynä voi olla rullien jumiutuminen, sisärenkaan kääntyminen, laakerin pitimen väliseinien murtuminen, veden pääsy rasvan sekaan, sisärenkaan murtuminen sivultaan tai päätykiinnityksen vaurioituminen. Jos laakeripesän rungon takaosassa näkyy pölyttynyt rasvapötkö ja telin sivupalkki laakeripesineen ovat siirtyneet labyrinttitiivisteeseen nähden paikaltaan paljastaen labyrinttirenkaan kiiltävän metalliraidan, tämä on merkki siitä, että päätykiinnitys on vaurioitunut, M110-mutterin ja akselitapin kierre on rikki tai M20-pulttien kannat ovat katkenneet.<br>Sallittua on, että rasvaa näkyy tasaiseksi levinneenä kohoumana kasettilaakerin tiivisteessä, kiristyslaipan sylinterimäisessä sisäpinnassa sekä irrallisina tippoina laakeripesän tai kiristyslaipan alaosassa. | | |

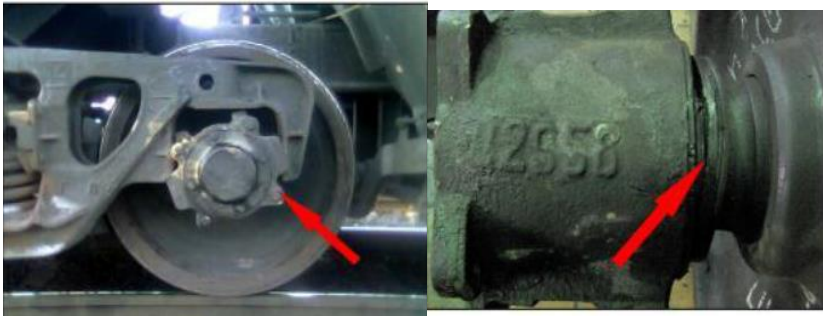
| <b>Laakeripesät</b><br>Laakeripesän asento | <b>Hyväksymisvaatimukset:</b><br>Laakeripesä ei saa olla siirtynyt tai vinossa | <b>2.3.5</b> |
| <p><b>Tarkastuksen suorittaminen:</b></p> <p>Laakeriyksikkö tarkastetaan silmämääräisesti. Laakeripesän kuuluu olla sivupalkin hahlossa normaalissa asennossa, yläosaltaan tiukasti sivupalkissa kiinni. Laakeripesän tulee myös olla asennettu oikein päin sivupalkin hahloon. Pyöräkerrassa, jonka laakerit sijaitsevat laakeripesässä, pyöräkerran keskiraskaan huollon merkkikilven tulee sijaita kiristyslaipan vasemman yläpultin alla ja normaalin huollon merkkikilven tulee löytyä oikean yläpultin alta.</p> <p>Laakeripesän runko ei saa olla asennettu ylösalaisin.</p> <p>Sallittua ei ole laakeripesän rungon siirtymä akselin suuntaisesti ja/tai sen vääntyminen, eikä laakeripesän yläpuolisen sovite/tukikappaleen siirtymä tai vääntyminen laakerin ulkoreenkaan tai telin sivupalkin suhteen.</p> | | |

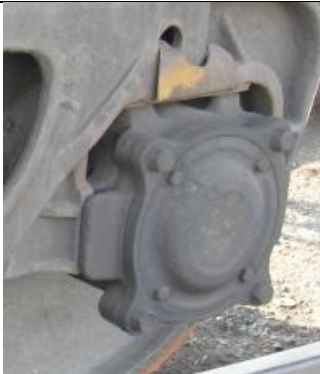
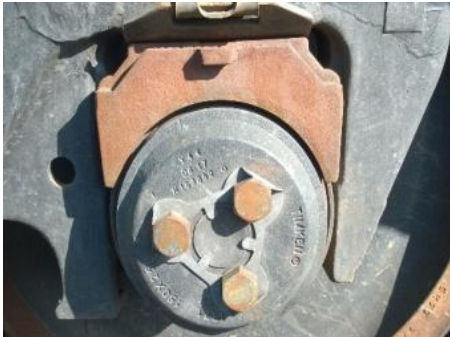
| <b>Laakeripesät</b><br>Laakeripesän kuumakäynti | | <b>Hyväksymisvaatimukset:</b><br>Laakereiden lämpeneminen yli 80°C ympäristön lämpötilaan nähden ei ole sallittua | 2.3.6 |
| <div><p>Laakeripesä, jonka laakerit ovat laakeripesässä</p></div> <div><p>Laakeripesä, jossa on kasettilaakeri adapteria varten</p></div> | | <b>Tarkastajan työvälineet:</b><br>Infrapunalämpömittari (tekniset ehdot MFKV.K1.02. 003 TU) tai vastaava, jos se on riittävän tarkka<br>Ääni ja hajuaisti<br>Visuaalinen tarkastus | |
| <b>Tarkastuksen suorittaminen:</b><br>Tarkastettaessa laakeriyksikköä junan liikkuessa havaitaan kuumakäynti seuraavien tunnusmerkkien perusteella: sivuääni liikkumisen aikana (narina, naksahdus), kipinä, laakeripesä on vinossa tai siirtynyt paikaltaan, rasvaa pyörän uumassa tai kulkukehällä, rasvaa purkautunut höytäleinä tarkastuskannen alueelle, tarkastuskannessa on hilsettä tai epämuotoisuutta (deformaatiota), savua tai hajua laakeripesästä. Nämä seikat viittaavat laakerin vaurioitumiseen.<br>Tiheällä taajuudella toistuvat rullalaakeripesän pystysuuntaiset värähtelyt, naksahdus, jarruvivuston kova nakutus ja kalina sekä telin ”laukkaaminen” viittaavat laakeripesän vaurioitumiseen.<br>Jos talvella laakeripesän päälle muodostuu jäätä, se on merkki laakeripesän lämpenemisestä vaunun liikkuessa.<br>Laakerien lämpeneminen ei ole sallittua yli 80°C ympäristölämpötilaan nähden, yllilämpö havaitaan junan liikkuessa radalle asennettavilla diagnostiikkalaitteilla.<br>Kuumat laakeriyksiköt tarkastetaan viimeistään 15 minuutin kuluttua junan pysähtymisestä. Lämpötila mitataan infrapunalämpömittarilla.<br>Laakeripesän yläosan lämpeneminen ei ole sallittua (lieriömäiset rullalaakerit / kahdennetut rullalaakerit: yli 60°C ympäröivään lämpötilaan nähden; kasettilaakerit: yli 70°C ympäröivään lämpötilaan nähden). Mittausvälineenä etäluominaisuudella varustettu lämpömittari.<br>Mikäli infrapunalämpömittaria ei ole saatavilla, todetaan laakeripesän yllilämpö kämmenselällä vertaamalla muiden laakeripesien lämpötilaan (Suomessa). | | | |
