# 2-1-tien toimivuus ja liikenneturvallisuus

Case: Turun Inspehtorinkatu

2025

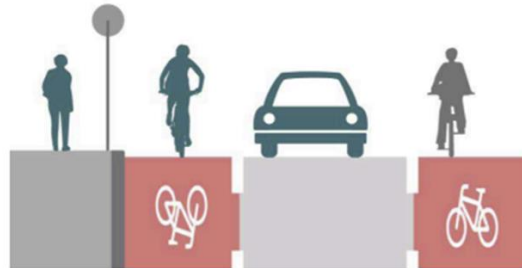
Kuva 1. Poikkileikkauskuvaa 2–1-tiestä (lähde: Pyöräliikenteen suunnittelu, Väyläviraston ohjeita 18/2020).

2–1-tie on rakennetun ympäristön kylätieratkaisu, jossa pyöräliikenteen käyttöön merkitään pyöräkaistat ajoradalle, jolloin ajorata kapenee. Pyöräkaistaosuudella käytetään yleensä punaista päällystystä tai pinnoitetta. Muutoksen myötä olemassa oleva yhdistetty jalankulku ja pyörätie muutetaan jalkakäytäväksi.

Toimintaperiaatteeltaan 2–1-tie vastaa kylätietä: ajorata on normaalia kapeampi, ja kohtaamistilanteessa autot hyödyntävät hetkellisesti pyöräkaistaa.

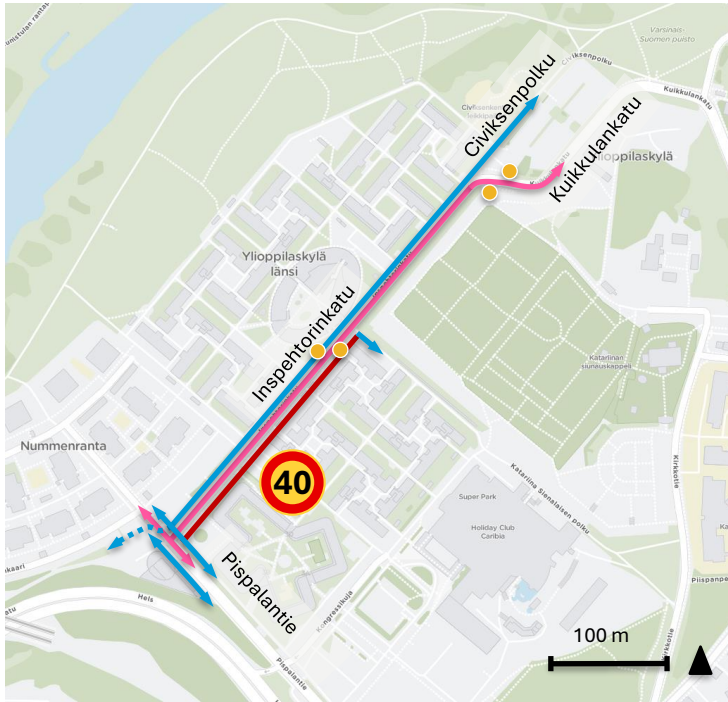
Kuva 2. Periaatekuva liikennejärjestelyistä ennen 2–1-tien toteuttamista.

Inspehtorinkadun länsipuolella oli ennen muutosta yhdistetty jalankulku- ja pyörätie, ja itäpuolella pelkkä jalkakäytävä noin 300 metrin matkalla. Inspehtorinkadun yhdistetty pyörätie ja jalkakäytävä oli vain noin 2,8 metriä leveä, eikä se mahdollistanut sujuvaa, turvallista ja miellyttävää kulkemista jalankulkijoille, pyöräilijöille ja sähköpotkulaudoilla liikkuville.

Inspehtorinkadun ajoradan leveys oli noin 6,5 metriä, ja Inspehtorinkadun bussipysäkit olivat ajoratapysäkkejä. Inspehtorinkadun nopeusrajoitus ennen muutosta kylätieksi oli 40 km/h.

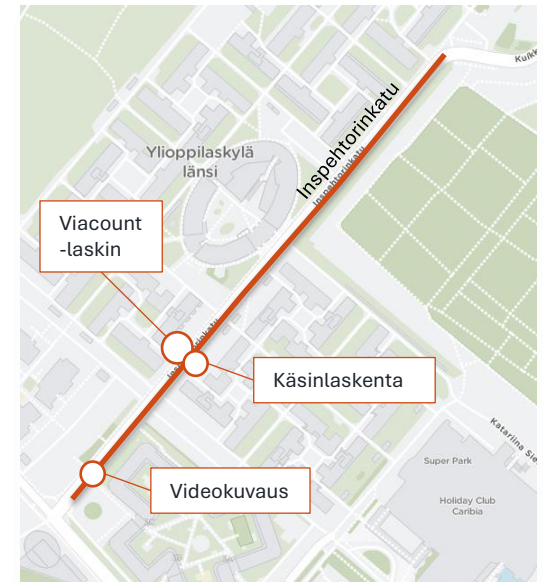
Kuva 4. Laskentojen sijoittuminen.

Inspektorinkadun eri kulkumuotojen liikennemäärät ja autoliikenteen ajonopeudet selvitetiin kahtena eri ajankohtana. Laskennat toteutettiin Viacount II -liikennelaskimella.

Viacount II -liikennelaskin tunnistaa ohikulkijoiden nopeudet ja pituudet, joiden perusteella on arvioitu ajoneuvoliikenteen ja pyöräliikenteen määrät sekä ajoneuvoliikenteen nopeudet. Laskennassa käytetty liikennelaskin ei tunnista jalankulkijoita. Liikennelaskennan perusteella määrätettiin myös kohteen huipputuntien ajoittuminen ennen järjestelyjen muuttumista, jonka perusteella pystyttiin arvioimaan ajankohdat työssä toteutetulle havainnointitutkimukselle.

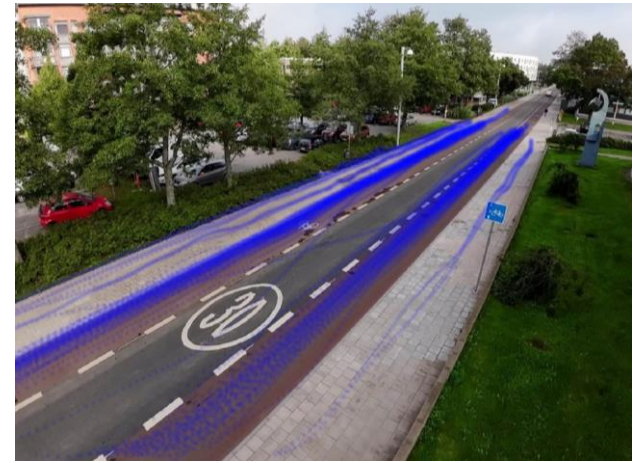
Kuva 9. Pyöräilijöiden ajolinjat.

**Havainnoinnin perusteella pyöräilijät ja sähköpotkulautailijat käyttävät pyöräkaistoja ja kulkevat lähes aina pyöräkaistalla oikeaan suuntaan.** Myös tonteilta Inspektorinkadulle liittyvät pyöräilijät siirtyvät kulkemaan pyöräkaistoja oikeaan suuntaan. Neljän tunnin tarkastelujakson aikana havaittiin yhteensä 460 pyöräilijää tai sähköpotkulautailijaa. Väärään suuntaan ajavia pyöräilijöitä tai sähköpotkulautailijoita havaittiin neljän tunnin tarkastelujaksolla vain 7 kpl, mikä merkitsee noin 2 % kaikista havainnoista. Neljän tunnin tarkastelujaksolla havaittiin 23 jalkakäytävällä ajavaa pyöräilijää tai sähköpotkulautailijaa, mikä vastaa noin 5 % havainnoista.

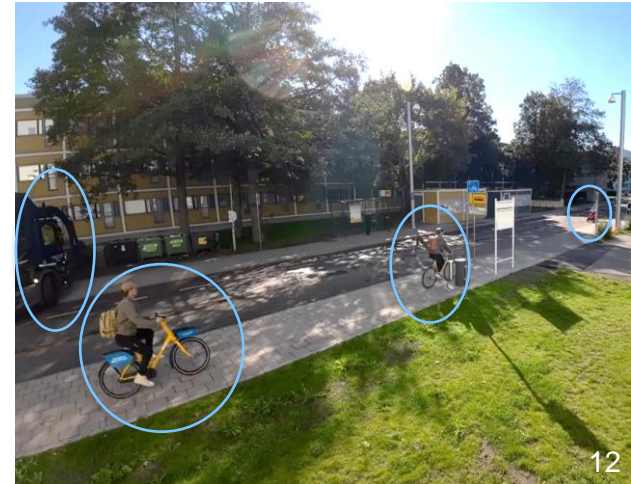
Kuva 11. ja 12. Otteita videolla näkyneistä poikkeustilanteista, joissa raskaan ajoneuvon pysähtyminen tai tontille peruuttaminen aiheutti viivettä. Tällöin pyöräilijät siirtyivät jalkakäytävälle tai pyöräkaistalle tien toiselle puolelle.

Havainnointiajanjaksolla poikkeustilanteet kuten roska-auton hetkellinen pysähtyminen ja kuorma-auton peruuttaminen tontille aiheuttivat viivettä muulle liikenteelle. Odottamisen sijaan pyöräilijät siirtyivät kulkemaan kadun toiselle puolelle, mikä johti kaksisuuntaiseen pyöräliikenteeseen yksisuuntaisella pyöräkaistalla.

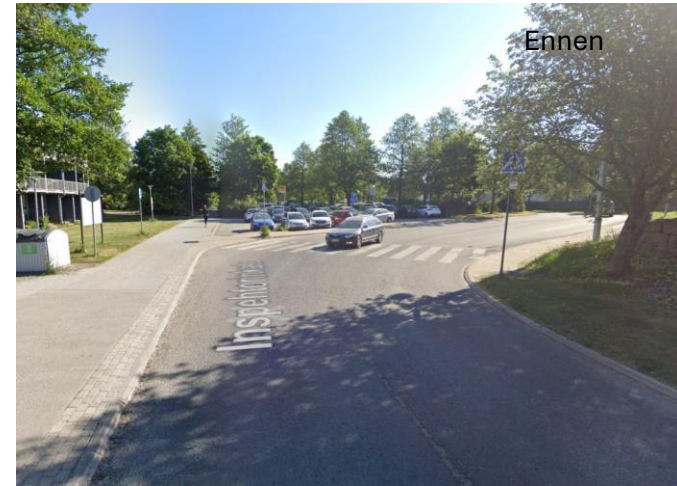
Kuva 13. Inspehtorinkadun ja Civiksenpolun risteys ennen liikennejärjestelyjen muuttumista.

Tarkastelupisteessä havainnoitiin videolta Inspehtorinkadun ja Civiksenpolun risteämistilanteita ja 2–1-tielle liittymistä. Jalankulun ja pyöräliikenteen reitti jatkuu Inspehtorinkadulta suoraan Civiksenpolun suuntaan, kun taas ajoneuvoliikenne tekee mutkan ja jatkaa Kuikkulankadulle. Civiksenpolku on yhdistetty pyörätie ja jalkakäytävä. Inspehtorinkadulla lähellä liittymäaluetta on lisäksi bussipysäkit. Bussipysäkit on uusien liikennejärjestelyjen myötä muutettu ajoratapysäkeiksi. Puiston puolen bussipysäkiltä oli aiemmin suojatie Civiksenpolun suuntaan, mutta kadun saneerauksessa se poistettiin.

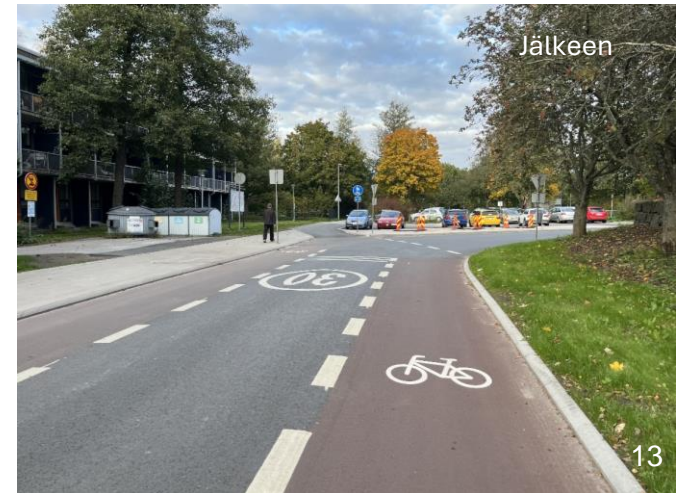
Kuva 14. Inspehtorinkadun ja Civiksenpolun risteys liikennejärjestelyjen muuttumisen jälkeen.

Yksisuuntaisten pyöräteiden myötä kohtaan muodostuu risteys, jossa Inspehtorinkadulta Civiksenpolun suuntaan ajavat pyöräilijät risteävät Inspehtorinkadun ajoneuvoliikenteen kanssa. Ajoneuvoliikenne on merkitty väistämisvelvolliseksi 2–1-tielle saavuttaessa. Inspehtorinkadun nopeusrajoitus 30 km/h jatkuu vielä noin 120 metriä risteuksen jälkeen, jonka jälkeen nopeusrajoitus nousee 40 km/h.

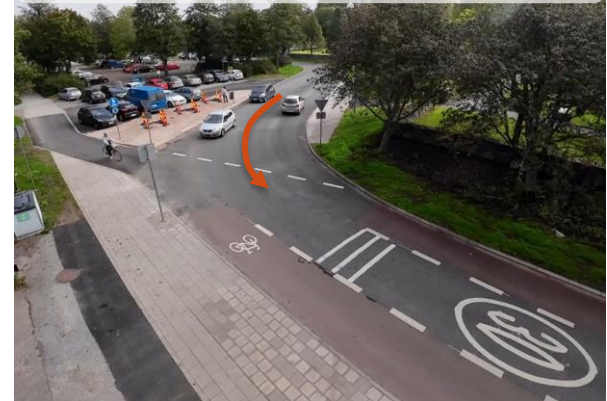
Kuvat 16. ja 17. Autoliikenteen väistämisvelvollisuuden noudattamista havainnoitiin kahden tunnin ajan klo 11.00-13.00 välisenä aikana.

**56:sta autoilijasta 48 % hidasti kolmion takana ennen 2-1-tieosuudelle liittymistä**

Aineistosta laskettiin kahden tunnin ajanjaksolta ajoneuvot, jotka havainnoinnin perusteella hidastivat nopeuttaan saavuttaessa 2-1-tieosuudelle. Havainnoinnin perusteella vain noin puolet autoilijoista hidasti ajonopeuttaan saavuttaessa 2-1-tieosuudelle kärkikolmion takaa (kuva 17).
