# **Raskaan kaluston veto- laitteiden turvallisuus ja katsastus**

Antero Kivijärvi, Teknillinen korkeakoulu

Tutkimuksen tarkoituksena on ollut laatia kartoitus raskaan kaluston vetolaitteiden turvallisuudesta ja esittää parannusehdotuksia katsastustoimintaan liikenneturvallisuuden parantamiseksi.

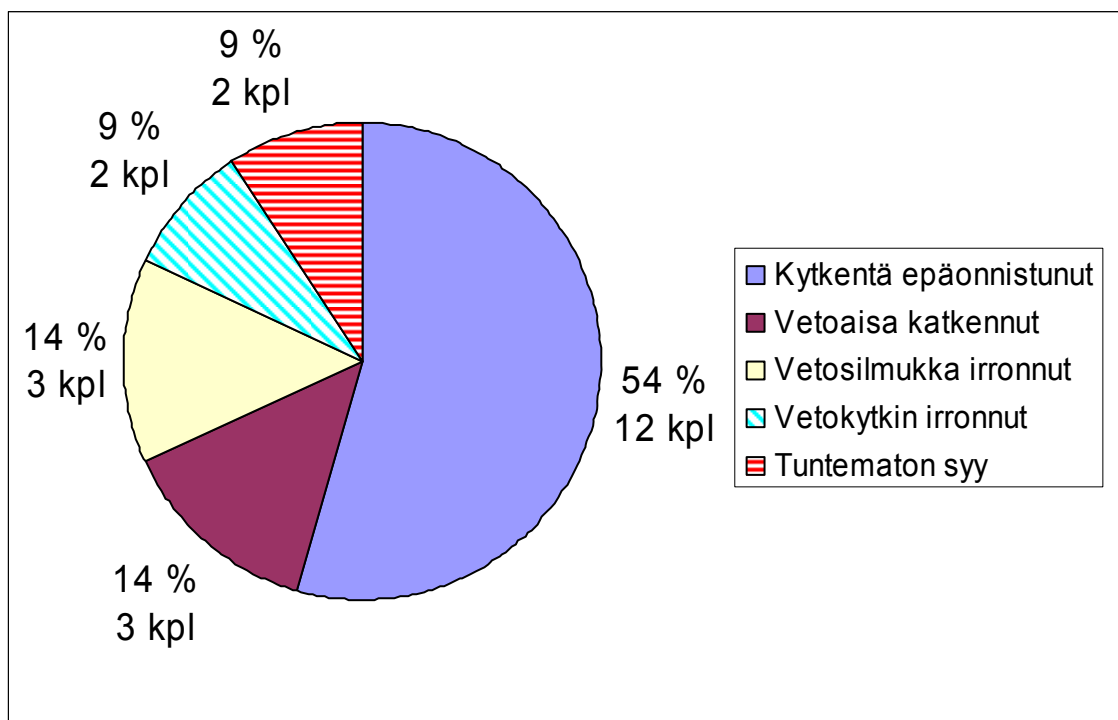
**Kuva 15: Perävaunujen irtoamistavat 2000-luvulla**

Vetosilmukoiden irtoamisia oli kolme, joista kaksi johtui kuudella pultilla kiinnitetävän silmukan pulttien katkeamisesta ja yksi hitsaamalla uusitun silmukan hitsisauman pettämisestä. Pultein kiinnitettävien vetosilmukoiden irtoamiset näyttäisivät olevan ongelma, koska luvussa 3.1 käsitellyn selvityksen aineistossa oli täysin vastaavasta syystä johtunut onnettomuus vuodelta 1998. Kyseessä oli keskiakseliperävaunu. Selvityksessä epäiltiin pulttien katkeamisen syyksi huollon puutetta.

Kolmessa tapauksessa oli apuvaunun vetoaisa katkennut. Kyseessä oli todennäköisesti ainakin osittain suunnittelu- tai valmistusvirhe, koska katkeamiset tapahtuivat lyhyen ajan sisällä toisistaan ja saman perävaunuvalmistajan apuvaunujen vetoaisoille. Vetokytkimen irtoamisia oli kaksi kappaletta. Molemmat johtuivat vetokaran kierteiden huonosta kunnosta.

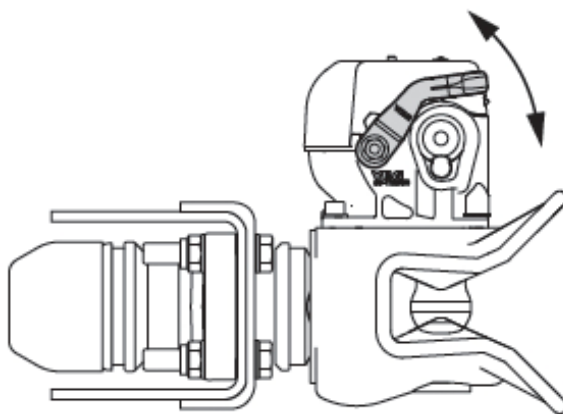
**Kuva 20: Käsi kahvan liikevara, VBG**

Avataan vetokytkin ja tarkastetaan, että vetotappi nousee kevyesti ja jää yläasentoon. Varmistusnastan on oltava ulkona kytkimen ollessa avattuna. Suljetaan vetokytkin ja tarkastetaan, että varmistusnasta on kokonaan sisällä. Varmistetaan mekanismin lukkiutuminen tarkastamalla, että käsikahvassa on valmistajan ilmoittama liikevara ennen kuin vetotappi alkaa liikkua ylöspäin, Kuva 20.

Valmistajien ilmoittamat liikevarat käsi kahvalle, kun vetokytin on suljettuna, on esitetty taulukossa 2. Niissä tapauksissa, joissa valmistaja ei ole ilmoittanut liikevaraa, voidaan soveltaa muiden valmistajien ilmoittamia arvoja. Arvojen ylityessä vaatii vetokytimen kiinnitysmekanismi huoltoa.

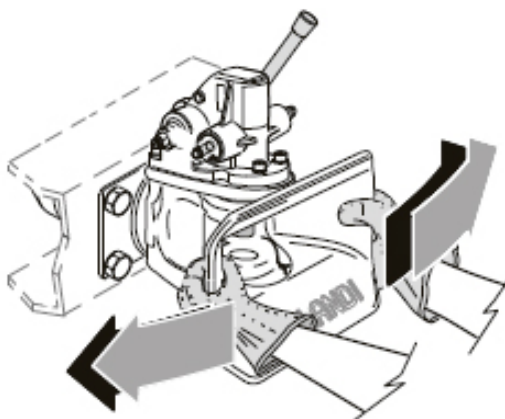
**Kuva 21: Vetokidan kääntymisen tarkastaminen, V.Orlandi**

Vaakatasossa kääntyvällä ja nivelletyllä vetokidalla varustettujen vetokytimien kidan tulee lukittua keskiasentoonsa, kun kytkin on avattuna, ja kääntyä, kun kytkin on suljettuna. Oikea toiminta tarkistetaan kääntämällä kitaa vaakatasossa, Kuva 21.

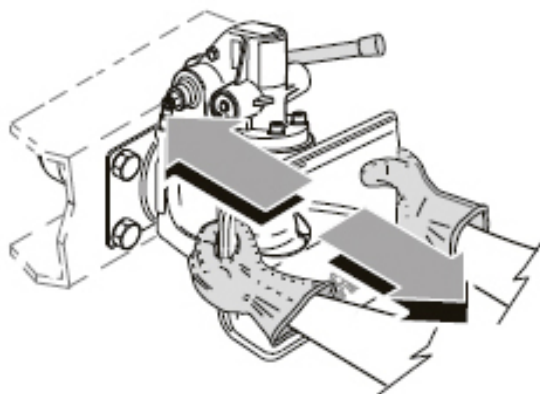
**Kuva 22: Pitkittäisväläys, V.Orlandi**

Vetokytimen kiinnityksen tiukkuus vetopalkkiin ja välikumien kunto voidaan tarkistaa kokeilemalla pitkittäisvälystä, Kuva 22. Kyseisellä menetelmällä havaitaan ainoastaan erittäin väljä kiinnitys, koska käsin liikuttelemalla ei saada kohdistettua suurta voimaa vetokyttimeen. Myös akseliston välysmittalaitteella voidaan tarkistaa vetokytimen pitkittäisvällys ravistamalla kytkimeen kytketyn perävaunun akselistoa eteen ja taakse jarrut lukittuna.

Pitkittäisvälystä ei saa tarkistuksessa esiintyä lainkaan. Pitkittäisväläksen korjaus vaatii välikumien vaihdon.

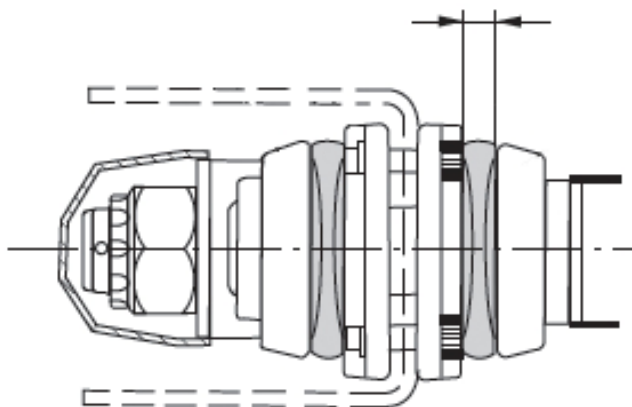
**Kuva 23: Välikumien tarkastus, VBG**

Kiinnityksen tiukkuutta pystytään välikumein varustetuista vetokytkimistä arvioimaan käsin liikuttelua ja akseliston väläysmittalaitetta tarkemmin mittaamalla vetopalkin ja runkolevyjen välinen mitta, Kuva 23. Välikumeissa ei saa olla halkeamia tai pullistumia.

Joustavasti vetopalkkiin kiinnitettyjen vetokytkimien sallitut arvot vetopalkin ja runkolevyjen väliselle mitalle on esitetty taulukossa 3.

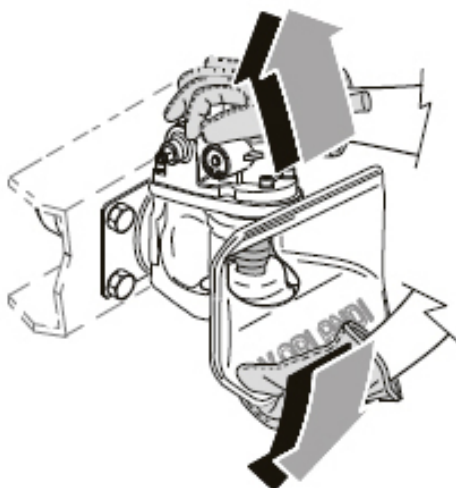
**Kuva 24: Pystyvälys, V.Orlandi**

Jäykästi vetopalkkiin kiinnitettyjen vetokytkimien palkkilevyn holkin väläys tarkistetaan liikuttamalla vetokytkintä pystysuunnassa, Kuva 24. Holkki on vaihdettava, jos väläys on liian suuri.

Jäykästi vetopalkkiin kiinnitettyjen vetokytkimien sallitut pystyvälkykset on esitetty taulukossa 4.

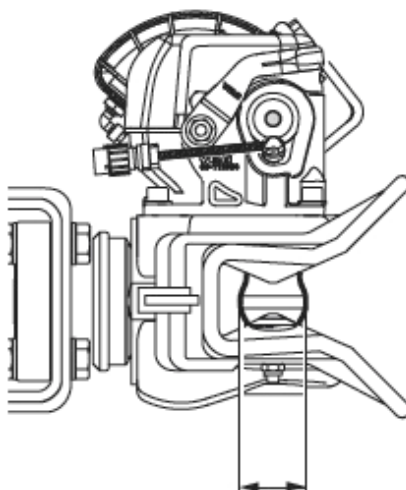
**Kuva 25: Vetotapin halkaisija, VBG**

Vetotapin halkaisija mitataan tai tarkistetaan tulkilla, Kuva 25. Vetotapin liian pieni halkaisija vaatii tapin, tai useimpien valmistajien kohdalla koko kiinnitysmekanismin, uusimisen.

Vetotapin pienimmät sallitut halkaisijat on esitetty valmistajakohtaisesti taulukossa 5.

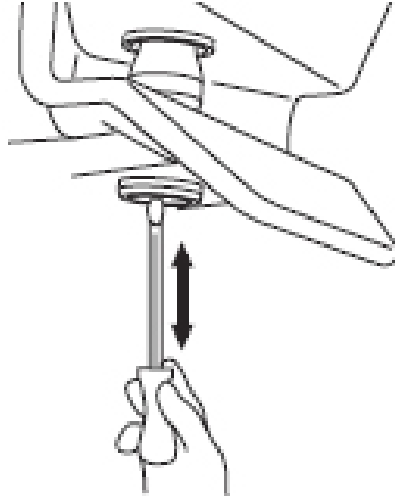
**Kuva 26: Vetotapin pystyvälitys, V.Orlandi**

Vetotapin pystyvälitys voidaan tarkistaa esimerkiksi ruuvimeisseliä apuna käyttäen vetokytkimen alapuolelta, Kuva 26. Liian suuri pystyvälitys vaatii kiinnitysmekanismin jousien uusimisen.

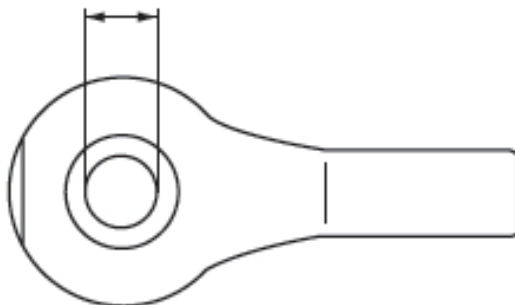
Kuva 27: Vetosilmukan holkin halkaisija, VBG

Vetosilmukan holkin halkaisija mitataan tai tarkistetaan tulkilla, Kuva 27. Holkin liian pieni halkaisija vaatii holkin uusimisen. Pahasti kulunut vetosilmukka pitää uusia kokonaan.

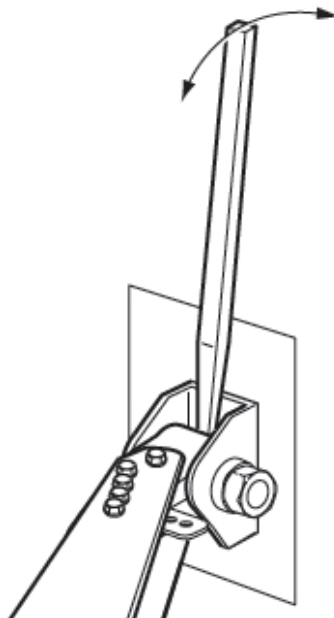
Kuva 28: Vetoaisan vetokorvakkeiden välys, VBG

Nivelletyn vetoaisan vetokorvakkeiden välys voidaan tarkistaa esimerkiksi rautakangen avulla, Kuva 28. Välykselliset vetokorvakkeet tulisi uusia.
