# Espeen bussipysäkkien esteettömyyskartoitus - Koontiraportti

Espeen kaupunki

# Hanketiedot

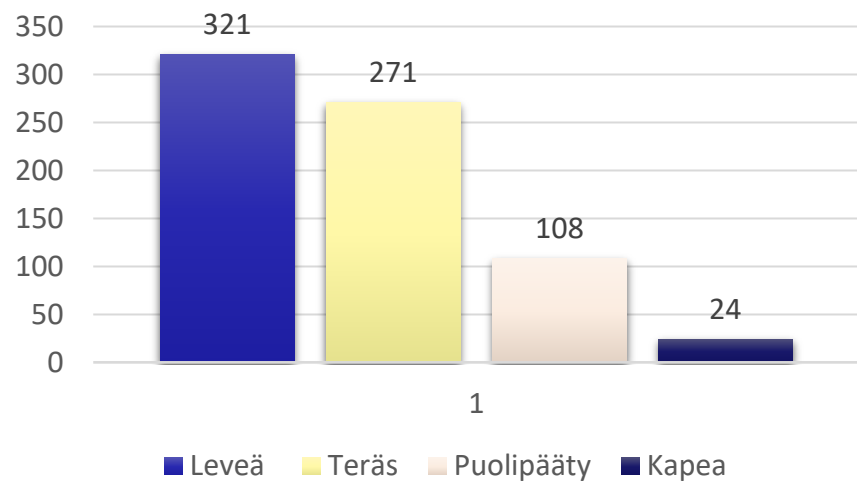
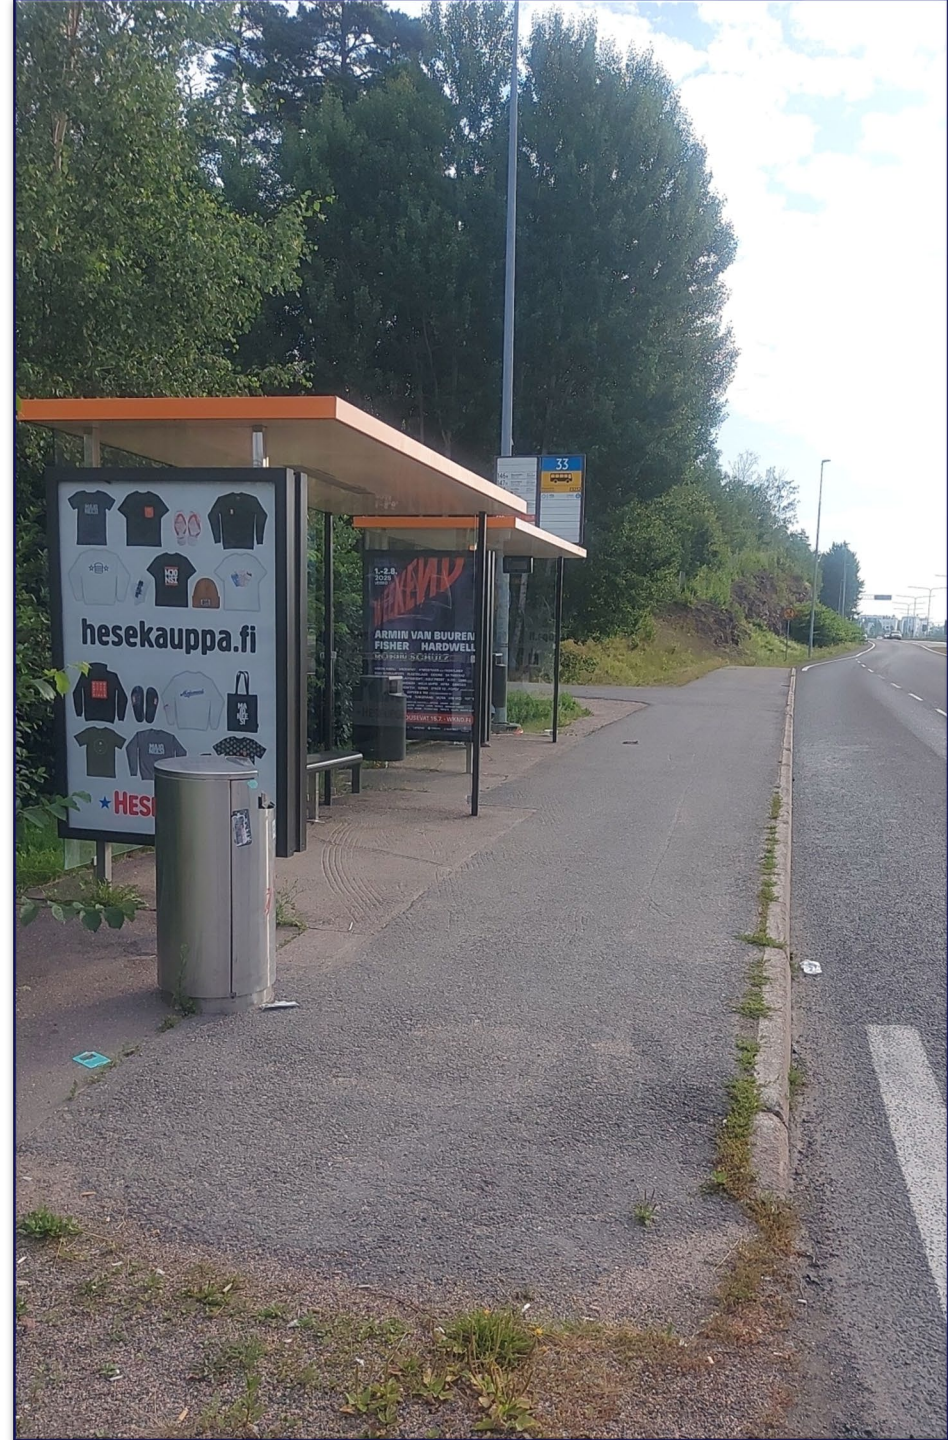
# Katostyytit

- Katoksellisia pysäkkejä on yhteensä 724 kpl ja ilman katosta olevia pysäkkejä 675 kpl. Muutamien pysäkkien osalta katoksen toteutus on epävarma tai poikkeaa määritellyistä vaihtoehdoista.
- Yleisin katosmalli on leveä pysäkkikatos, joita on yhteensä 321. Teräsmallisia katoksia on 271, puolipäätymallisia 108 ja kapeita katoksia 24.

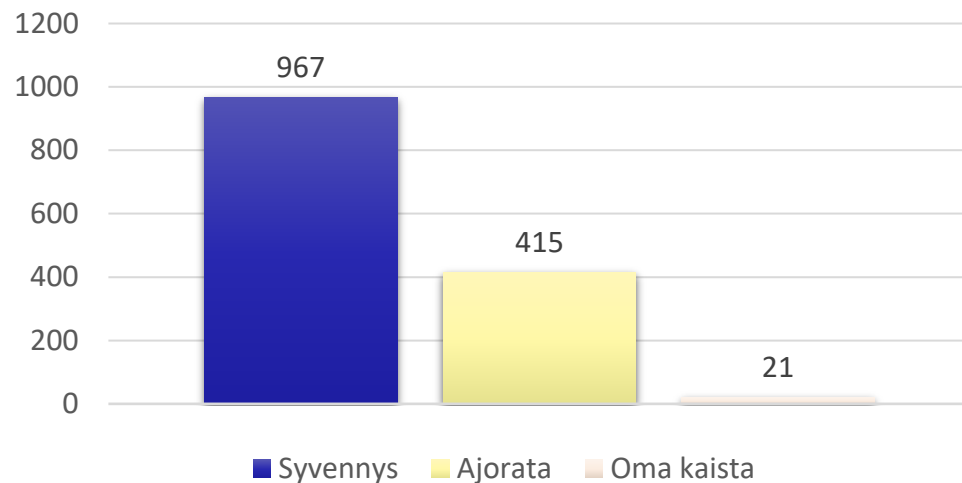
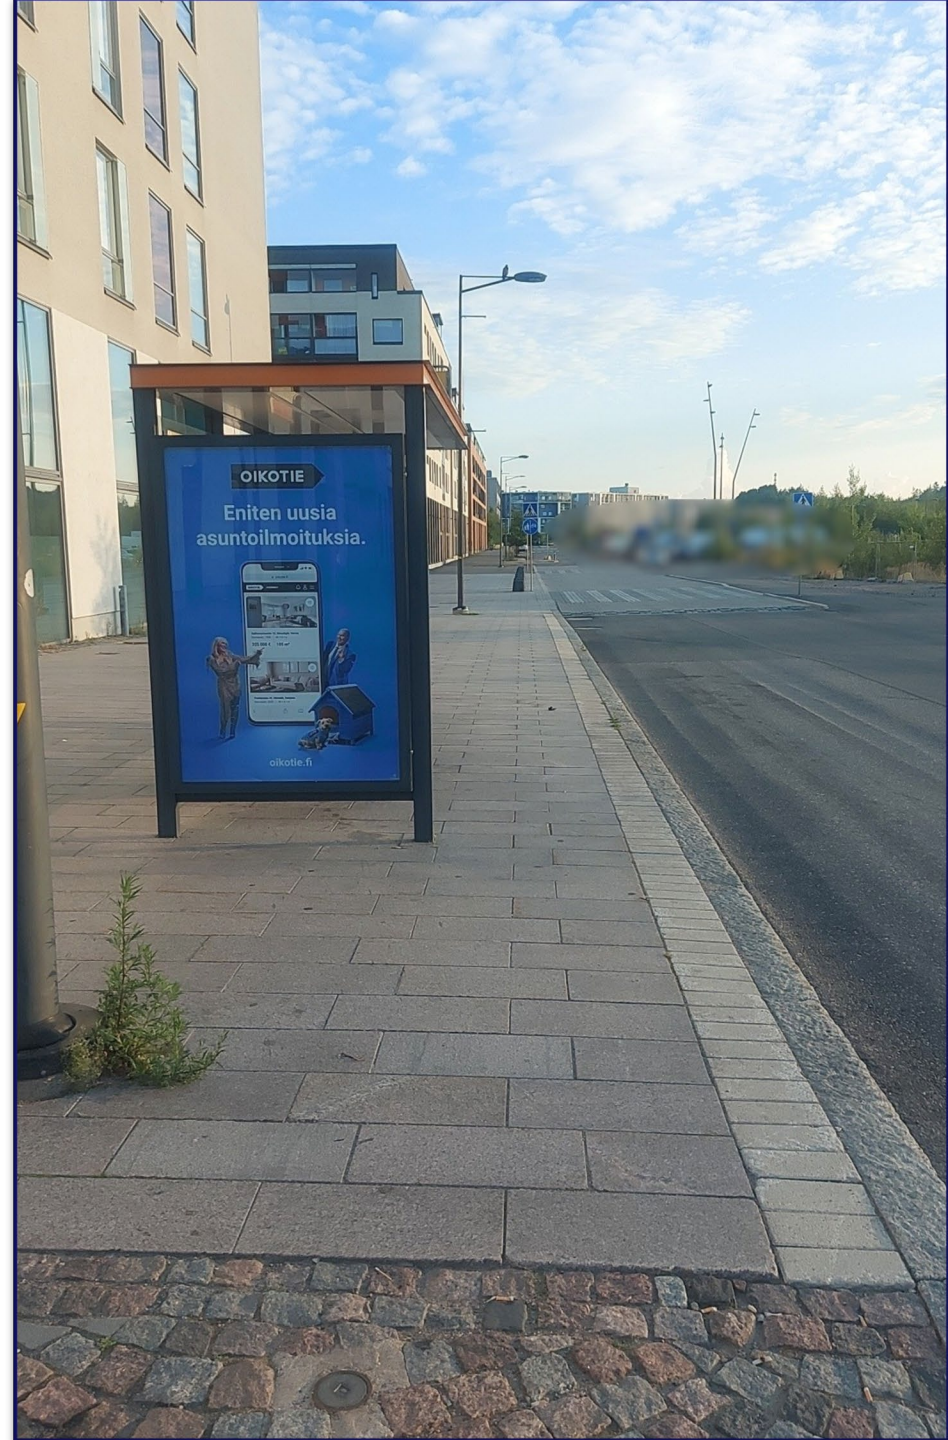
# Pysäkin malli

- Pysäkkimalli katsottiin kaikista pysäkeistä. Pysäkkien mallit jakautuvat tilaajan määritelmän mukaan kolmeen tyyppiin: syvennyspysäkki, ajoratapysäkki ja oma bussikaista. Muutamien pysäkkien osalta pysäkin malli on epävarma tai poikkeaa määritellyistä vaihtoehdoista.
- Yleisin pysäkkimalli on syvennyspysäkki, joita on yhteensä 967. Ajoratapysäkkejä on 415 ja omalla bussikaistalla sijaitsevia pysäkkejä 21.

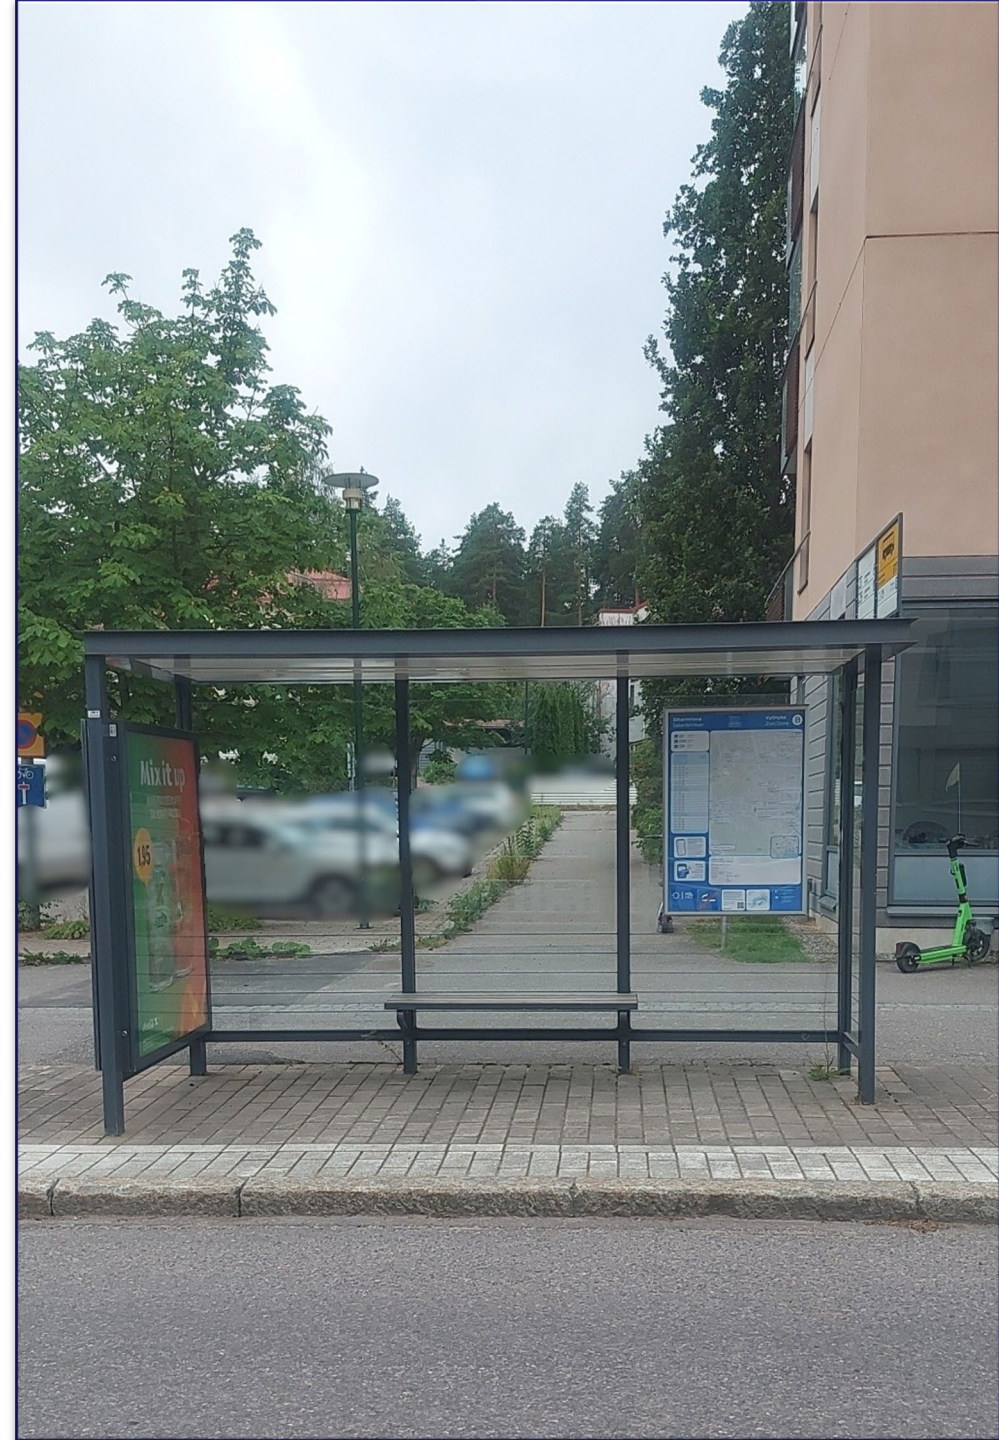
# Pysäkkien penkit

- Penkkien toteutumista tarkasteltiin kaikista pysäkeistä. Penkillisiä pysäkkejä on yhteensä 715, kun pysäkkien kokonaismäärä on 1 417 ja katoksellisten pysäkkien määrä 724. Penkit sijaitsevat pääasiassa pysäkeillä, joilla on myös katos. Vaikka kaikkiin katosmalleihin kuuluu lähtökohtaisesti penkki, penkillisten pysäkkien määrä ei täysin vastaa katoksellisten pysäkkien määrää. Osa pysäkeistä oli tiedonkeruun aikaan remontissa, ja joissakin kohteissa katos poikkeaa luokittelun mukaisesta vakiomallista, kuten alikulkusillan alla sijaitsevilla pysäkeillä.
- Penkkien osalta tarkasteltiin ainoastaan penkin olemassaoloa, ei sen tyyppiä tai muita ominaisuuksia.

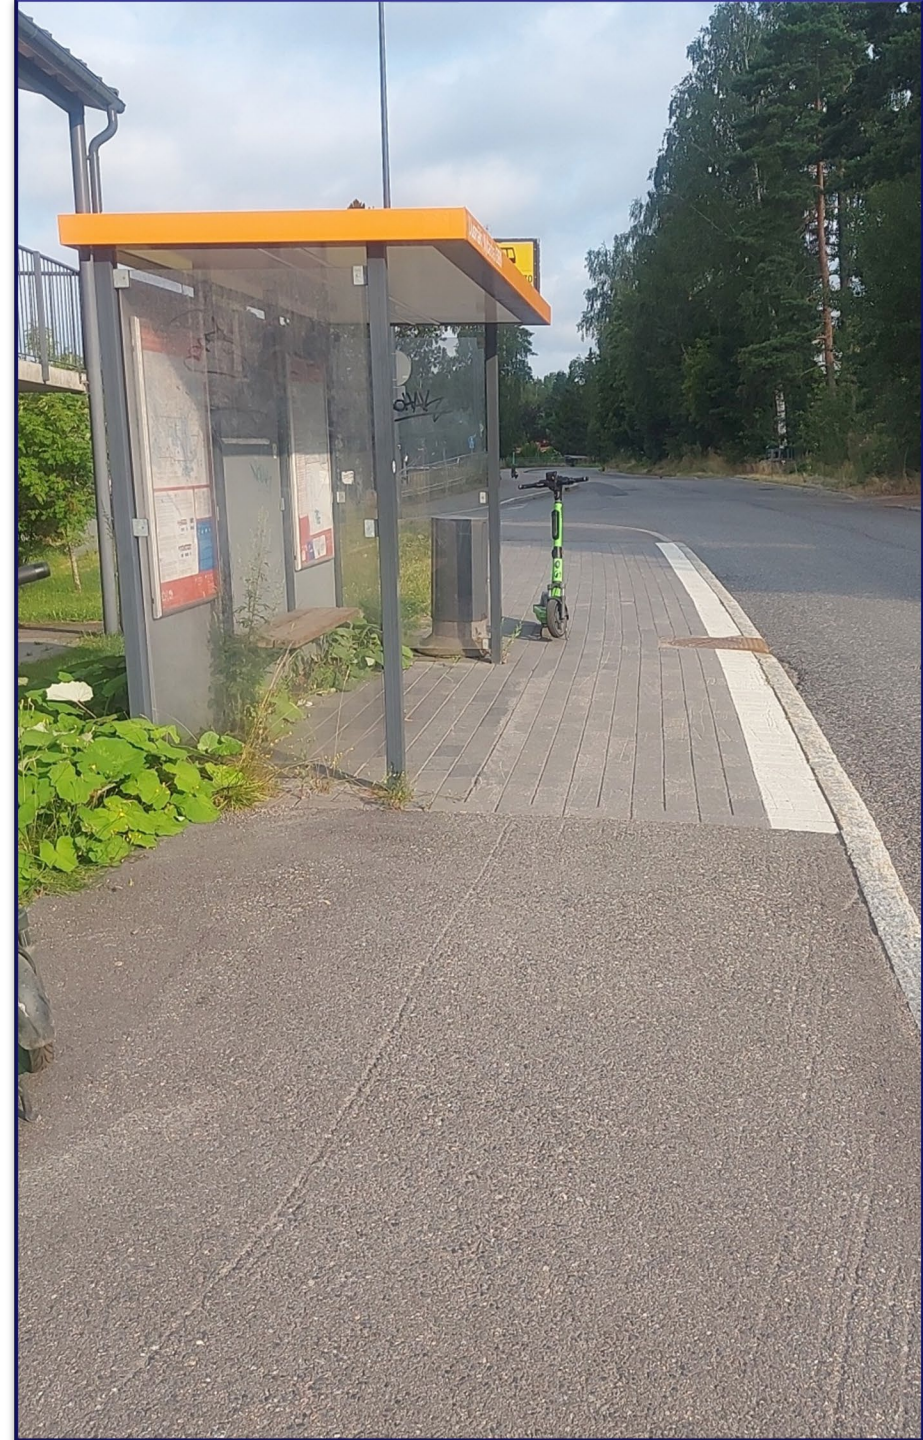
# Pysäkkien valaistus

- Yhteensä 817 pysäkillä on valaistus, joko pysäkin oma valaisin katoksessa tai pysäkin läheisyydessä sijaitseva erillinen katuvalaisin.
- Kaikissa muissa katosmalleissa on valaisin katoksessa itsessään, lukuun ottamatta teräskatoksia (271 kpl). Valaisimellisia katoksia on yhteensä 453 kappaletta.
- Pysäkeillä, joissa katoksessa ei ole omaa valaisinta, on arvioitu pysäkin läheisyydessä olevan muun valaistuksen olemassaoloa. Kuvat kerättiin päiväsaikaan, jotta muut osa-alueet voitiin havaita ja arvioida mahdollisimman selkeästi. Tämän vuoksi valaistuksen todellista tehokkuutta tai toimivuutta pysäkille asti ei ole voitu arvioida. Koska arviointi perustuu valokuviin, on mahdollista, että joissakin tapauksissa valaistus on merkitty puuttuvaksi, vaikka se todellisuudessa olisi olemassa, mutta ei ole näkynyt kuvissa.

- Kun tarkastellaan pysäkkimalleja, niin siellä on noin kolmannes katoksista teräsmallisia, joissa ei ole suoraan pysäkissä itsessään valaistusta ja tämä on selkeä näkemisympäristön esteettömyyteen ja turvallisuuteen liittyvä tekijä.

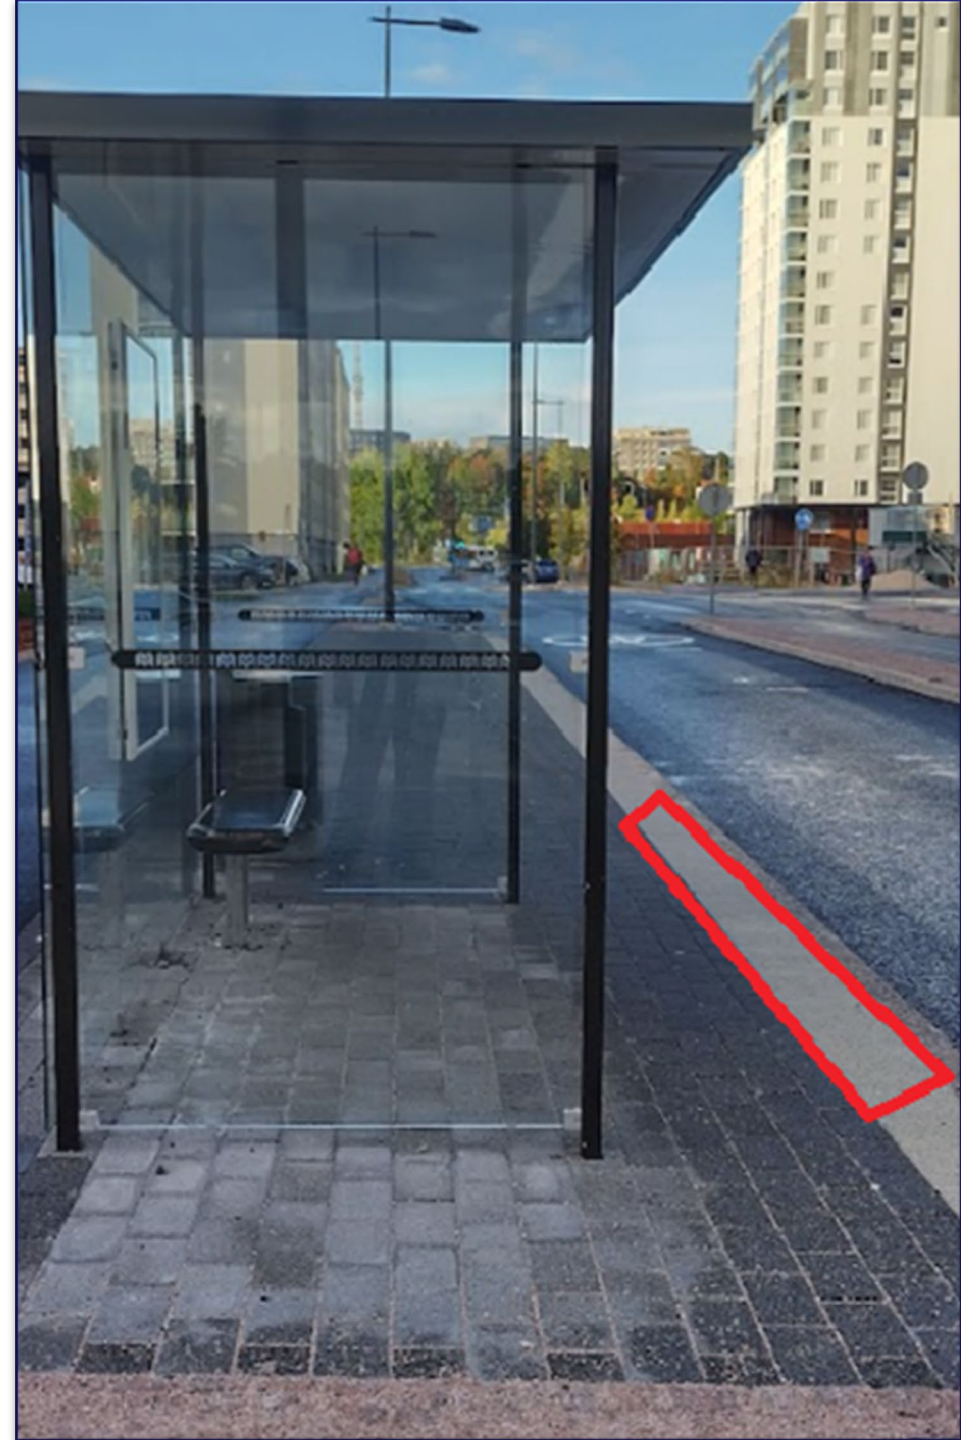
# Pysäkkien varoitusalueet

- Varoitusalueen toteutumista arvioitiin tilaajalta saadun esimerkkikuvan perusteella tarkastelemalla valkoisen betonikivisen varoitusalueen olemassaoloa pysäkeillä.
- 1417:stä pysäkistä varoitusalue toteutuu 510 pysäkillä. Näistä 152 on katoksettomia ja 358 katoksellisia pysäkkejä.
- Näkemisympäristön esteettömyyden tarkastelussa valaistuksen ja varoitusalueen perusteella molempien kriteerien arvioidaan toteutuvan 305 katoksellisella ja 61 katoksettomalla pysäkillä.

- 1 417 pysäkistä varoitusalue on toteutettu 510 pysäkillä, mikä tarkoittaa, että noin kaksi kolmasosaa pysäkeistä (n. 64 %) on ilman varoitusaluetta. Varoitusalue on selvästi yleisempi katoksellisilla pysäkeillä (358 pysäkkiä) kuin katoksettomilla (152 pysäkkiä).

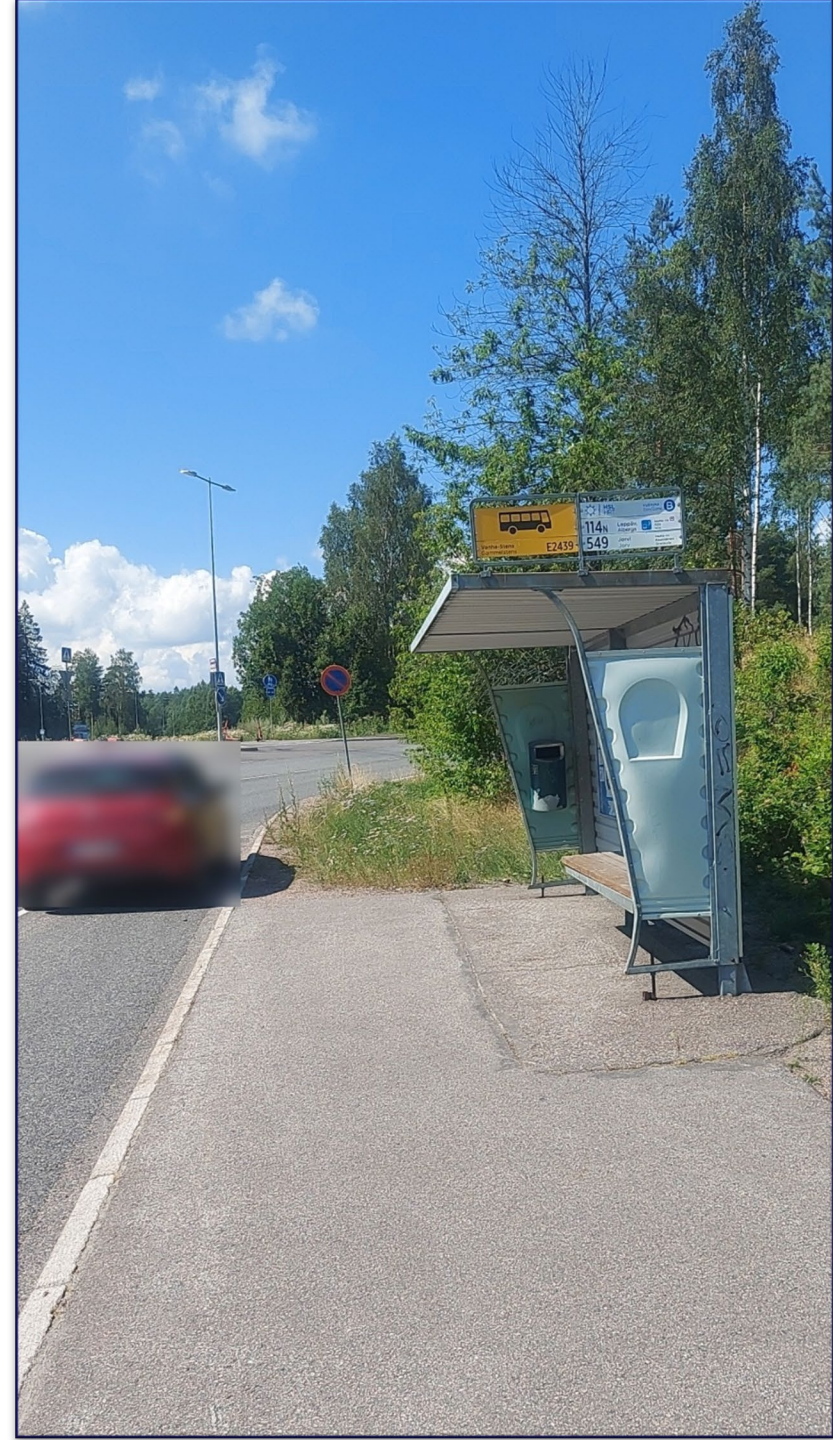
# Pysäkkien kaltevuudet

- Katoksellisista pysäkeistä mitattiin pituus- ja sivukaltevuus, ja kaltevuuksien toteutumista tarkastellaan tilaajalta saatujen raja-arvojen mukaisesti. Sivukaltevuuden raja-arvo on 2 % ja pituuskaltevuuden 3 %. Vastaavat raja-arvot on esitetty myös SURAKU-ohjekorteissa, jotka ovat valtakunnallisia esteettömän rakentamisen ohjeita katu-, viher- ja pihalueiden suunnitteluun, rakentamiseen ja kunnossapitoon.
- Mitatut sivukaltevuudet katoksellisilla (724 kpl) pysäkeillä:
  - Sivukaltevuus enintään 2 %: 281 kpl
  - Suurin mitattu sivukaltevuus: 11,2 %
  - Pituuskaltevuus enintään 3 %: 566 kpl
  - Suurin mitattu pituuskaltevuus: 11,4 %

- Pysäkeiltä mitattiin pituus- ja sivukaltevuudet. Pituuskaltevuus enintään 3 % toteutui lähes 80 %:lla pysäkeistä, kun taas sivukaltevuus enintään 2 % toteutui vajaalla 40 %:lla pysäkeistä. Molemmista kaltevuuksista suurin mitattu arvo oli noin 11 %. Kun tätä jyrkintä kaltevuutta suhteutetaan esteettömyysasetuksessa määritelyihin luiskan kaltevuuksiin, rakennuksen luiskan sallittu enimmäiskaltevuus on 8 % ja sisäänkäynnille johtavan kulkuväylän 5 %. Kyse on yksittäisistä jyrkemmistä mittaustuloksista, ja valtaosa mitatuista kaltevuuksista on kohtuullisissa rajoissa, vaikkakin osin yli annettujen viitearvojen.

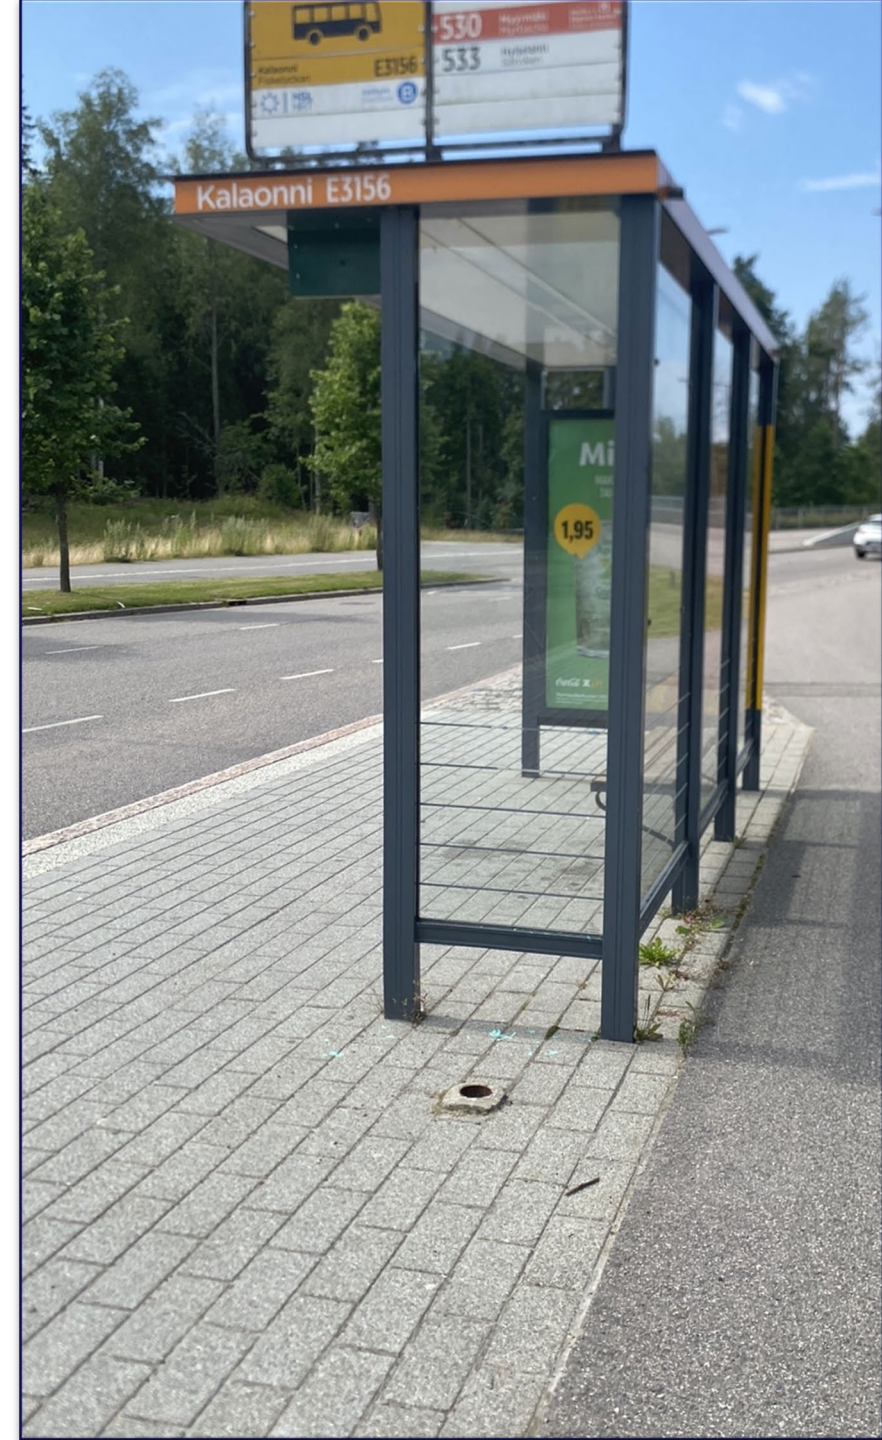
# Pysäkin tulosuunnan sisäänkäynnin leveys

- Katoksen seinärakenteen ja ajoradan välisen etäisyyden tulisi olla vähintään 150 cm tilaajalta saatujen kriteereiden mukaisesti. Sama suositusarvo on esitetty myös SURAKU-ohjekorteissa.
- Mitatuista katoksellisista pysäkeistä (724 kpl) 659 pysäkillä katoksen seinärakenteen ja ajoradan välinen leveys on vähintään 150 cm.
- Tiedonkeruussa mitattu seinärakenteen ja ajoradan välinen kapein leveys on 89 cm.

- Valtaosassa katoksellisista pysäkeistä katoksen seinärakenteen ja ajoradan välinen leveys täyttää vähimmäisvaatimuksen. Kapein mitattu leveys (89 cm) on edelleen sellainen, josta apuvälineellä on mahdollista kulkea, mutta mitä kapeammaksi vapaa tila muodostuu, sitä haastavampaa liikkuminen on. Erityisesti talviolosuhteet, lumi sekä talvikunnossapidon taso voivat merkittävästi heikentää käytettävyyttä kapeilla pysäkeillä.
