# Taajamaliikenteen ja suojateiden turvallisuuden parantaminen – case Turenki

## Toimenpiteiden vaikutusten arviointi

Ramboll Finland Oy

Liikenteen turvallisuusvirasto (Trafi)  
Trafiksäkerhetsverket (Trafi)  
Helsinki, Helsingfors 2016

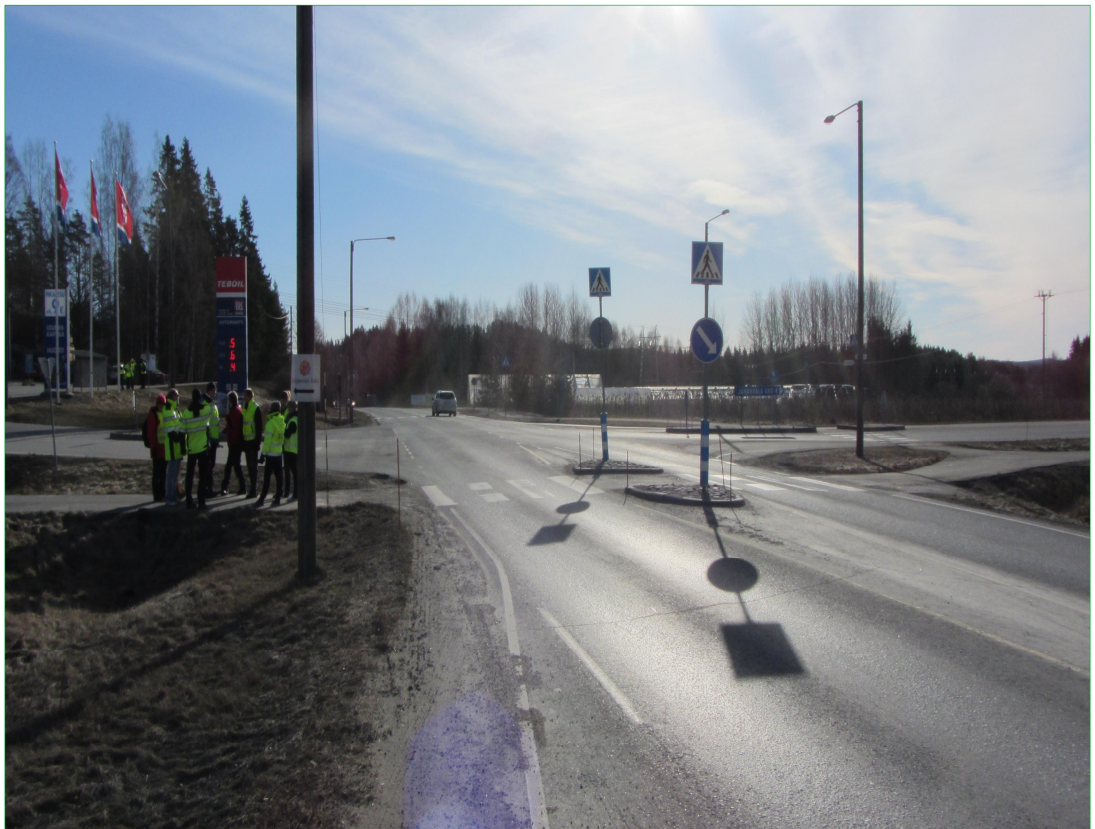
Kuva 4. Mt292, Turengintie, Hakoistentien ja Vähähiidentien liittymä – kuva ennen toimenpiteiden toteuttamista (toimenpiteet nro 1).

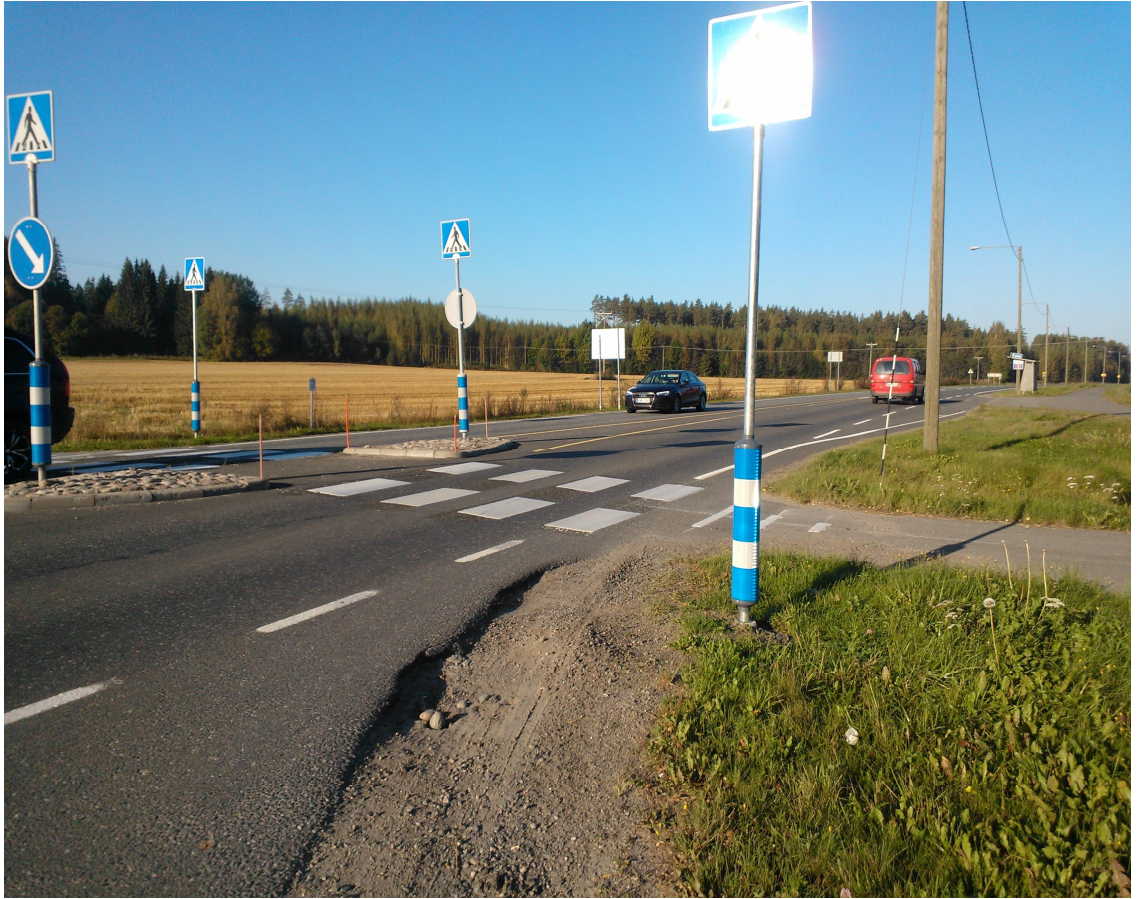
- Liikennemerkkien lisääminen suojatielle
- Tiemerkintöjen uusiminen
- Heräteviivojen merkitseminen jalankulku/pyörätielle suojatielle saavuttaessa
- Jakajan merkkien asettaminen oikeaan korkeuteen suojatiellä
- Heräteraitojen lisääminen taajamamerkin kohdalle ja nopeusrajoituksen merkitseminen ajorataan heräteraitojen jälkeen
- Taajama-merkin siirto
- Nopeusrajoituksen alentaminen maantiellä 292: (80 →70 km/h) välillä Vt3 – taajamamerkki
- Valaistuksen parantaminen suojatien kohdalla

Kuva 5. Mt292, Turengintie, Hakoistentien ja Vähähiidentien liittymä – kuva toimenpiteiden toteuttamisen jälkeen (toimenpiteet nro 1).

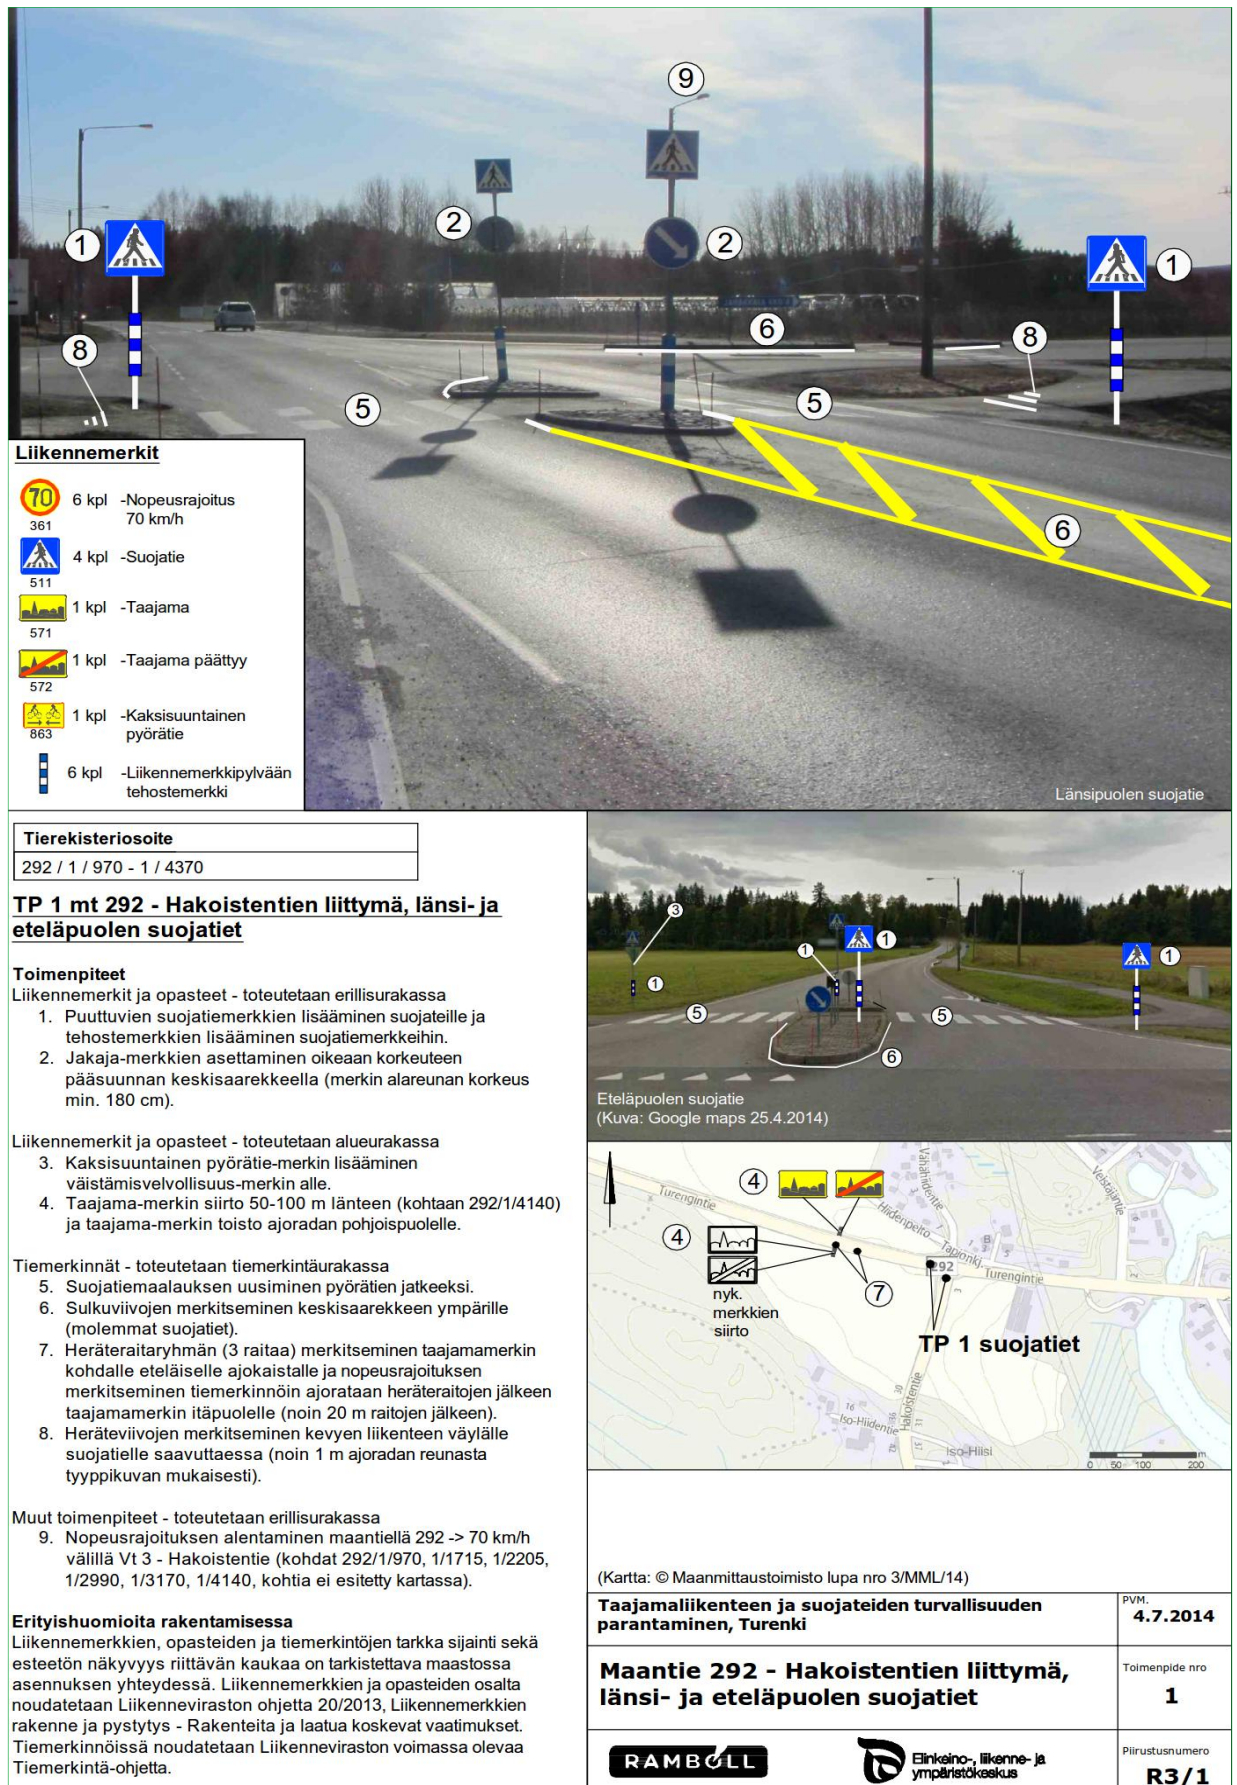
Kuva 6. Toimenpidekortti 1, Mt292, Hakoistentien liittymä, länsi- ja eteläpuolen suojatiet.

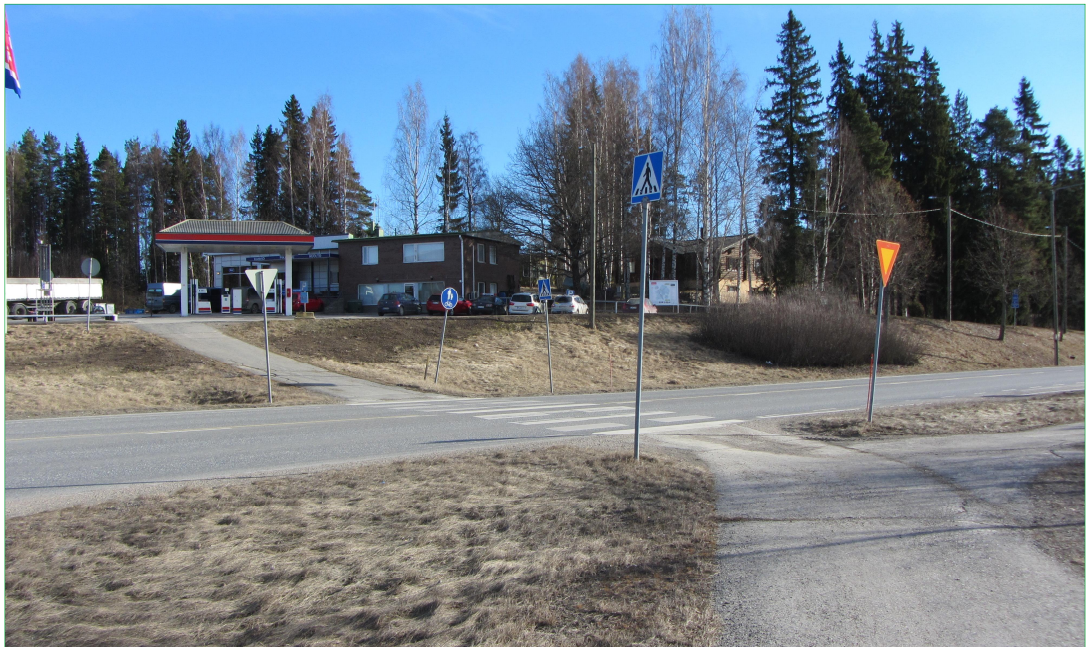
Kuva 7. Mt292, Turengintie, Hakoistentien liittymä – kuva ennen toimenpiteiden toteuttamista (toimenpiteet nro 2).

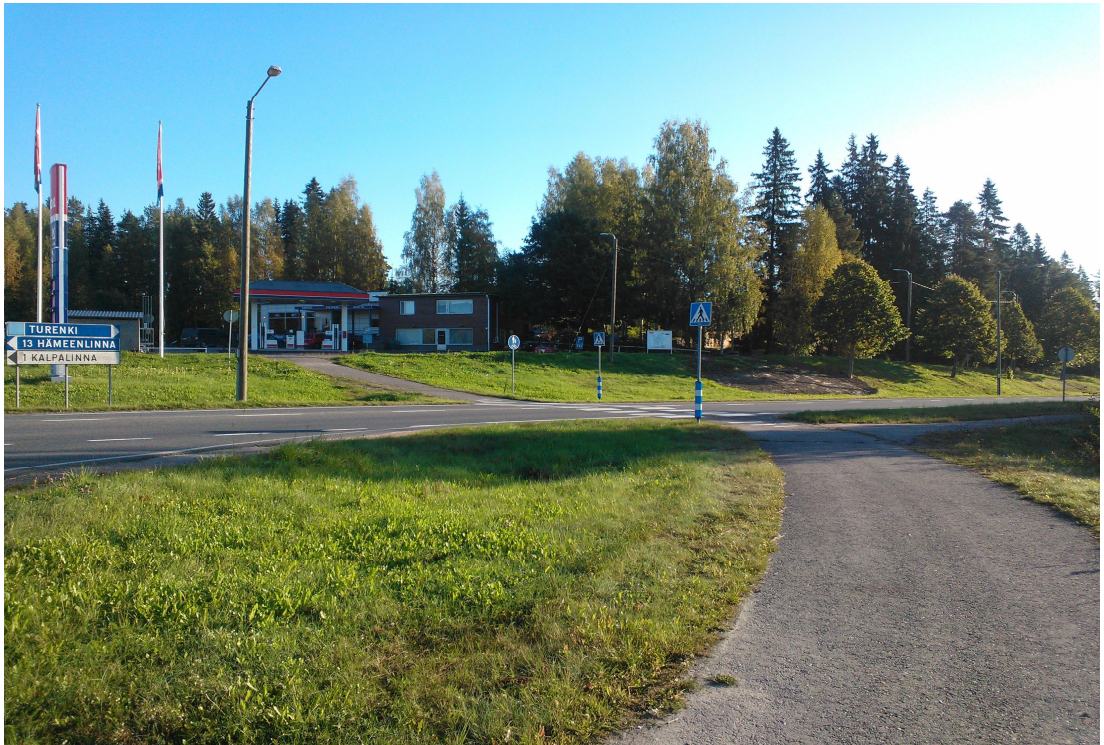
- Liikennemerkkien lisääminen suojatielle
- Tiemerkintöjen uusiminen
- Heräteviivojen merkitseminen jalankulku/pyörätielle suojatielle saavuttaessa
- Nopeusrajoituksen merkitseminen ajorataan
- Näkemäraivaus – pensaiden poisto luiskasta
- Valaistuksen parantaminen suojatien kohdalla

Kuva 8. Mt292, Turengintie, Hakoistentien liittymä – kuva toimenpiteiden toteuttamisen jälkeen (toimenpiteet nro 2).

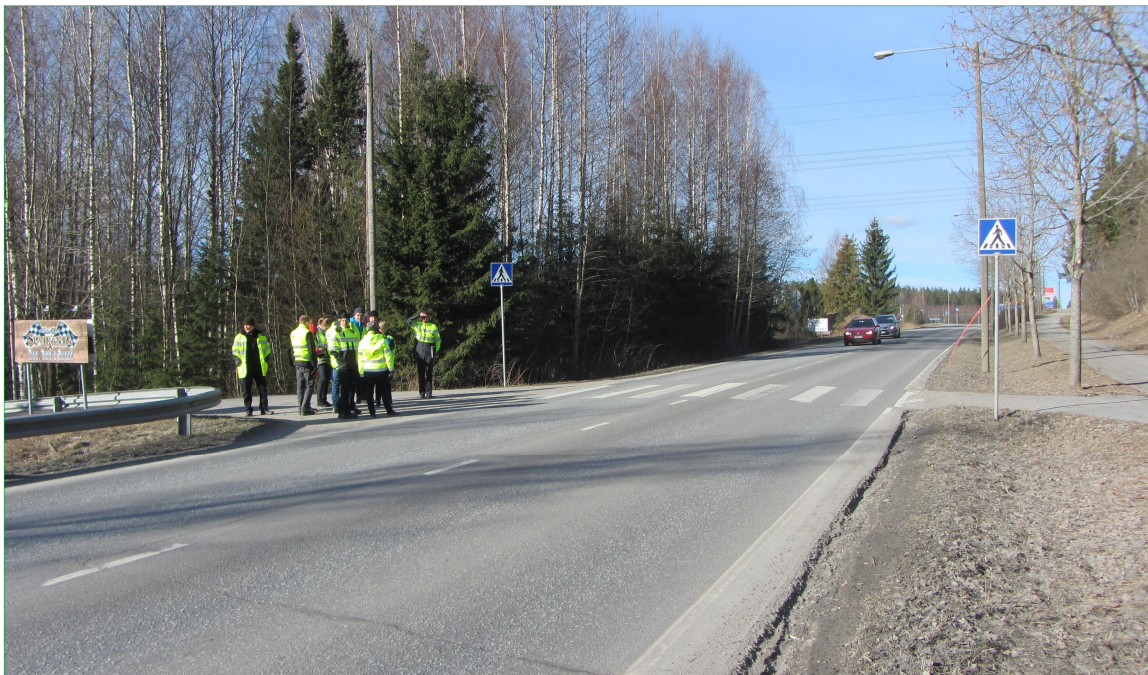
Kuva 10. Mt292, Turengintie – Suvirannan liittymä – kuva ennen toimenpiteiden toteuttamista (toimenpiteet nro 3).

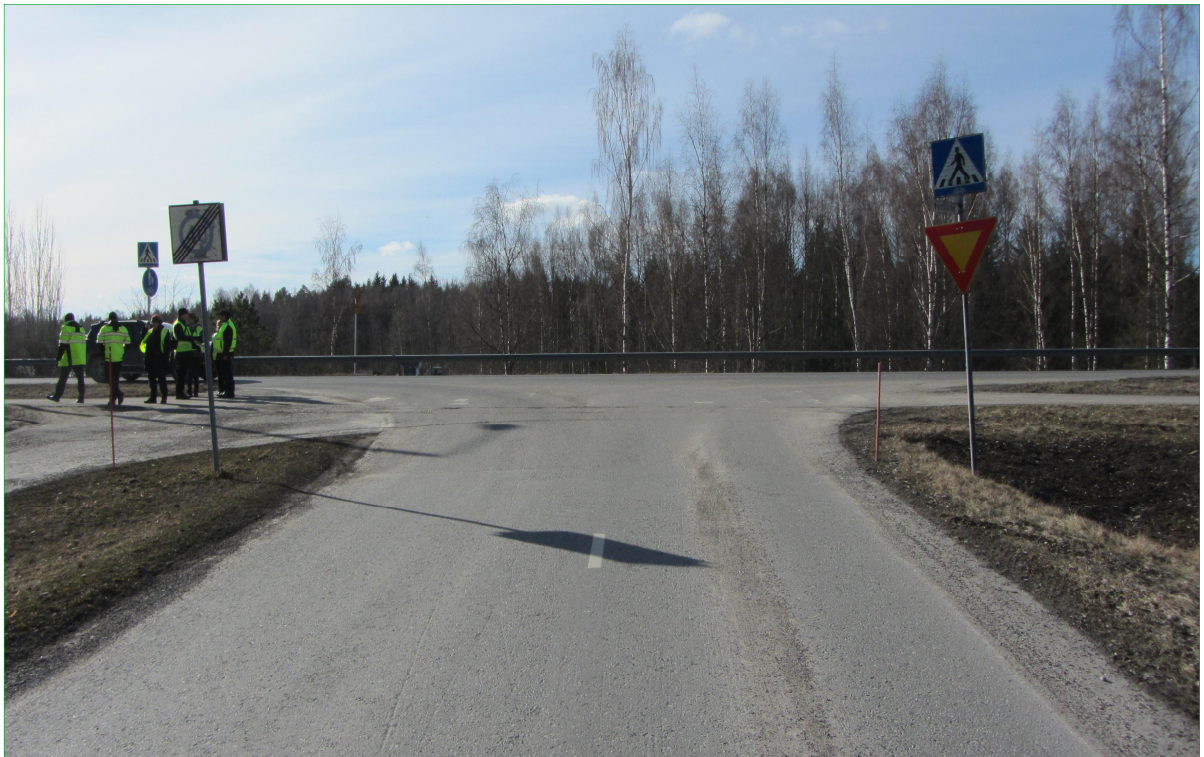
Kuva 11. Mt292, Turengintie – Veistäjäntien liittymä – kuva ennen toimenpiteiden toteuttamista (toimenpiteet nro 4).

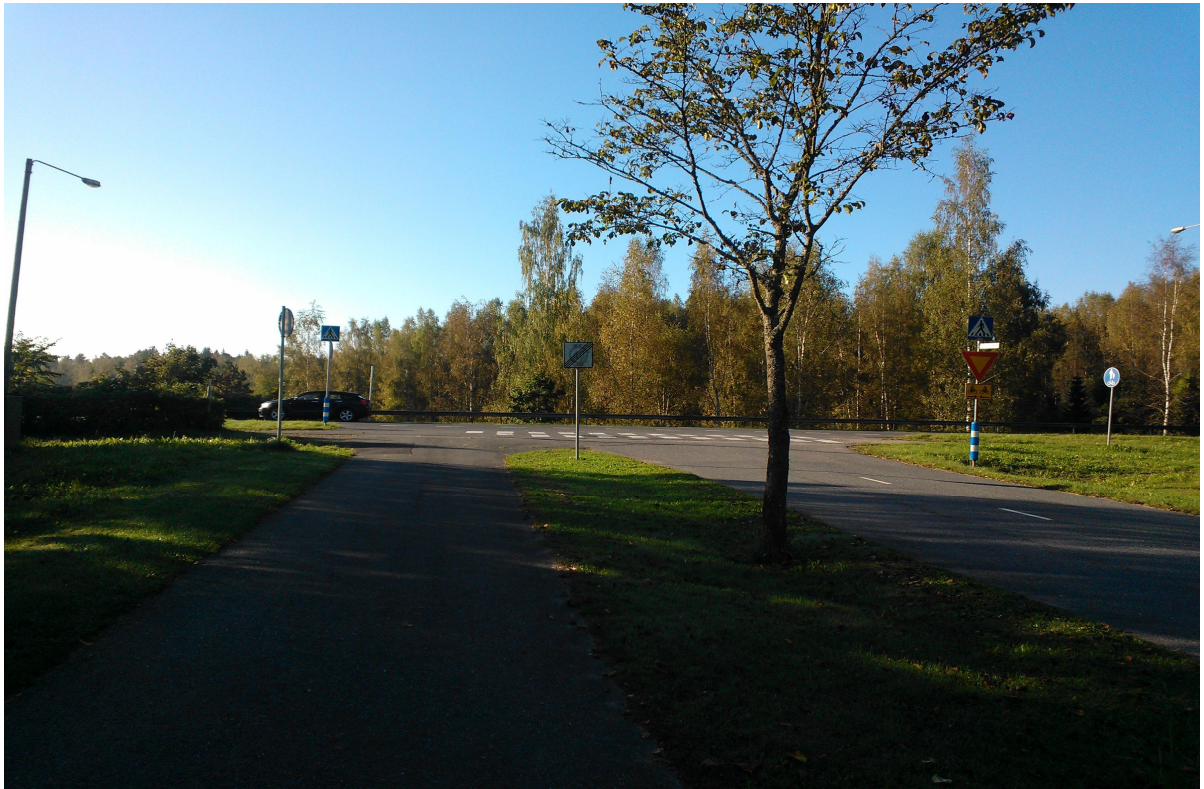
- Liikennemerkkien lisääminen suojatielle
- Tiemerkintöjen uusiminen
- Liittymän jäsentely maalaamalla reunaviivat
- Valaistuksen parantaminen suojatien kohdalla

Kuva 12. Mt292, Turengintie – Veistäjäntien liittymä – kuva toimenpiteiden toteuttamisen jälkeen (toimenpiteet nro 4).

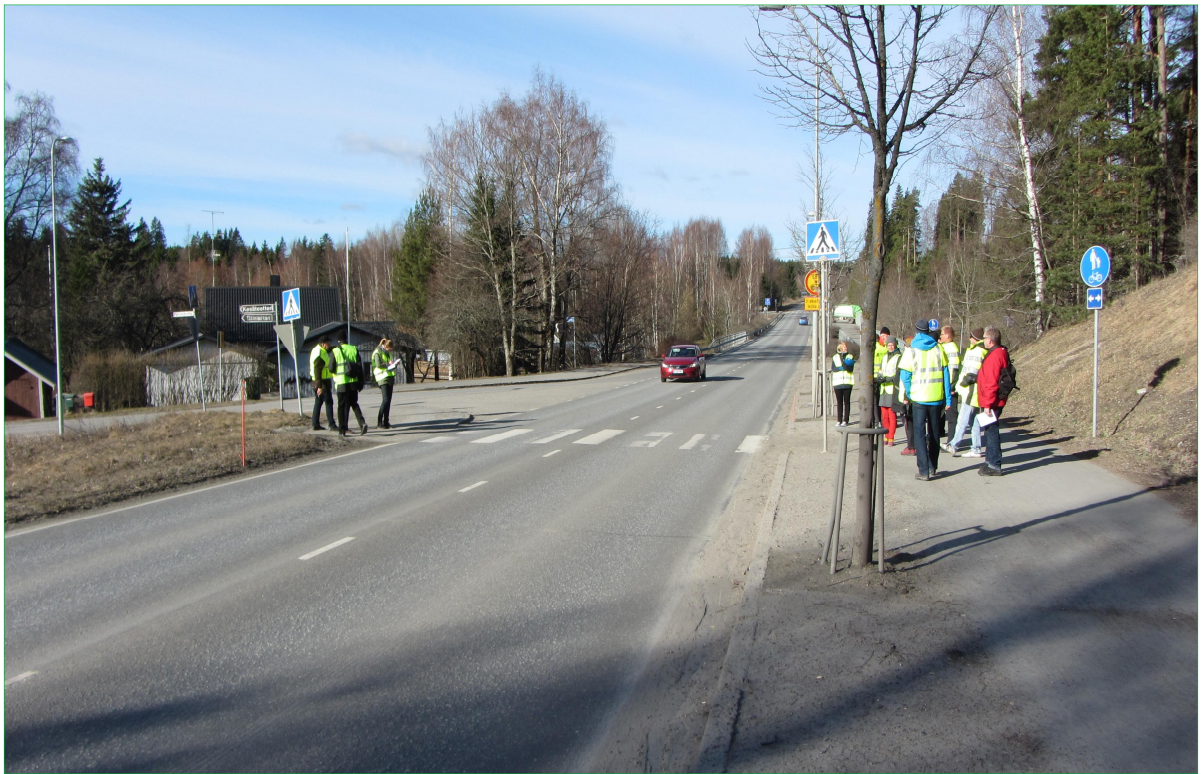
Kuva 14. Mt 292, Turengintie - Pyhämäentien liittymä – kuva ennen toimenpiteiden toteuttamista (toimenpiteet nro 5).

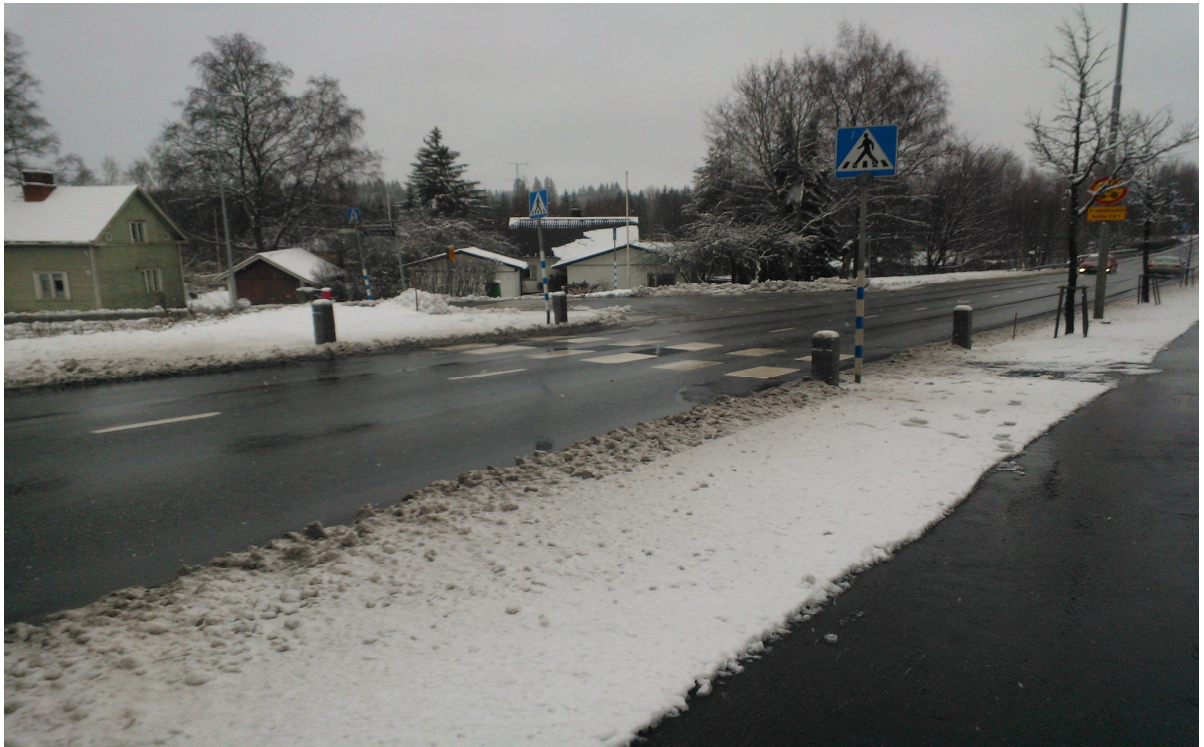
- Liittymän muotoilu pysäkin reunakivilinjaa siirtämällä
- Maantien kavennus 6,0 metriin suojatien kohdalla
- Liikennemerkkien lisääminen suojatielle
- Tiemerkintöjen uusiminen
- Heräteviivojen merkitseminen jalkankulku/pyörätielle suojatielle saavuttaessa
- Valaistuksen parantaminen suojatien kohdalla

Kuva 15. Mt 292, Turengintie - Pyhämäentien liittymä – kuva toimenpiteiden toteuttamisen jälkeen (toimenpiteet nro 5).

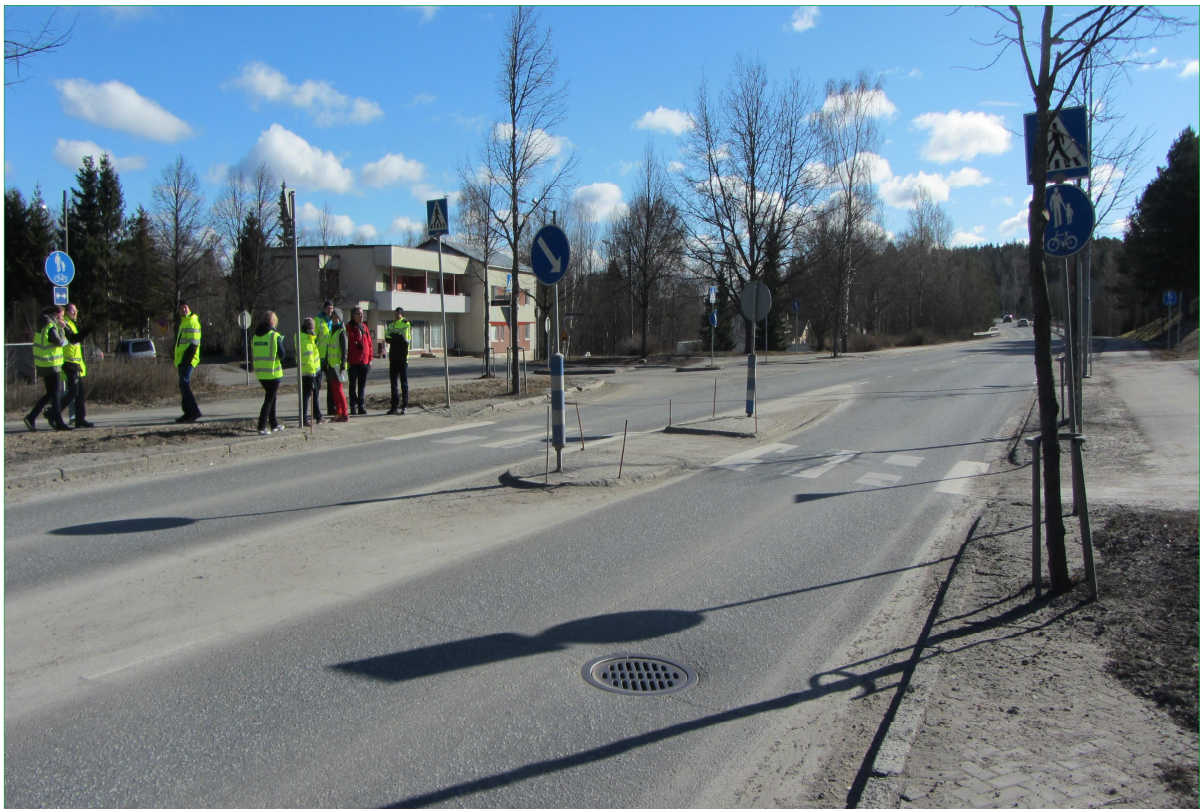
Kuva 16. Mt292, Turengintie – Liinalammentie – kuva ennen toimenpiteiden toteuttamista (toimenpiteet nro 7).

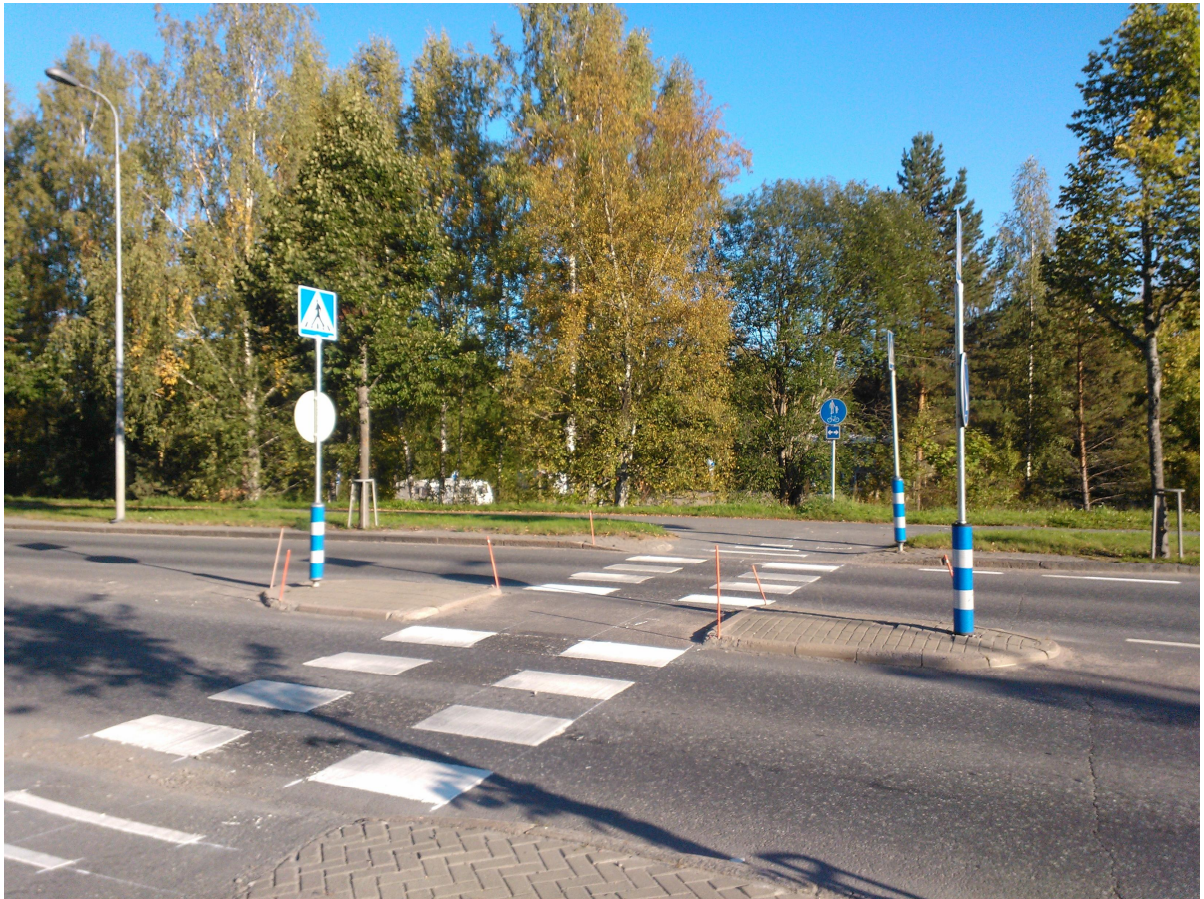
- Liikennemerkkien lisääminen suojatielle
- Tiemerkintöjen uusiminen
- Heräteviivojen merkitseminen jalkankulku/pyörätielle suojatielle saavuttaessa
- Reunaviivan merkitseminen reunakiven kohdalle maantielle 292 ja sivusuunnalle 5 m matkalla suojatien pohjoispuolella
- Näkemäraivaus
- Valaistuksen parantaminen suojatien kohdalla

Kuva 17. Mt292, Turengintie – Liinalammentie – kuva toimenpiteiden toteuttamisen jälkeen (toimenpiteet nro 7).

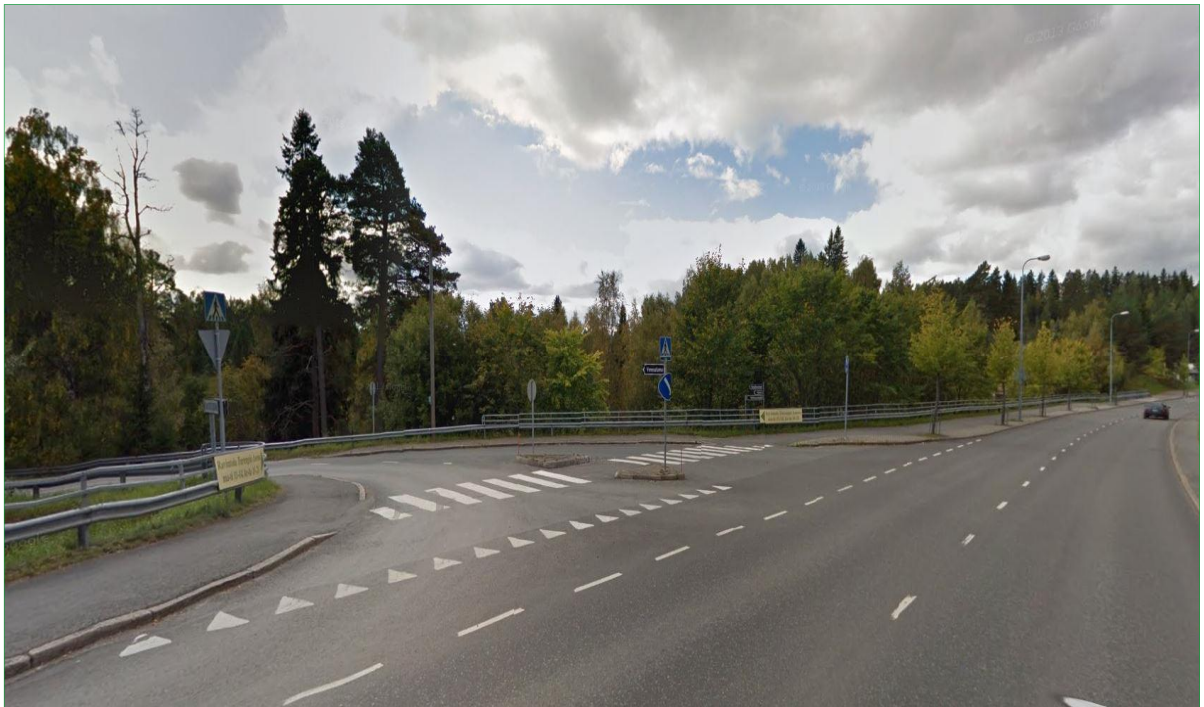
Kuva 19. Mt 292, Turengintie, Asematien liittymä – kuva ennen toimenpiteiden toteuttamista (toimenpiteet nro 8).

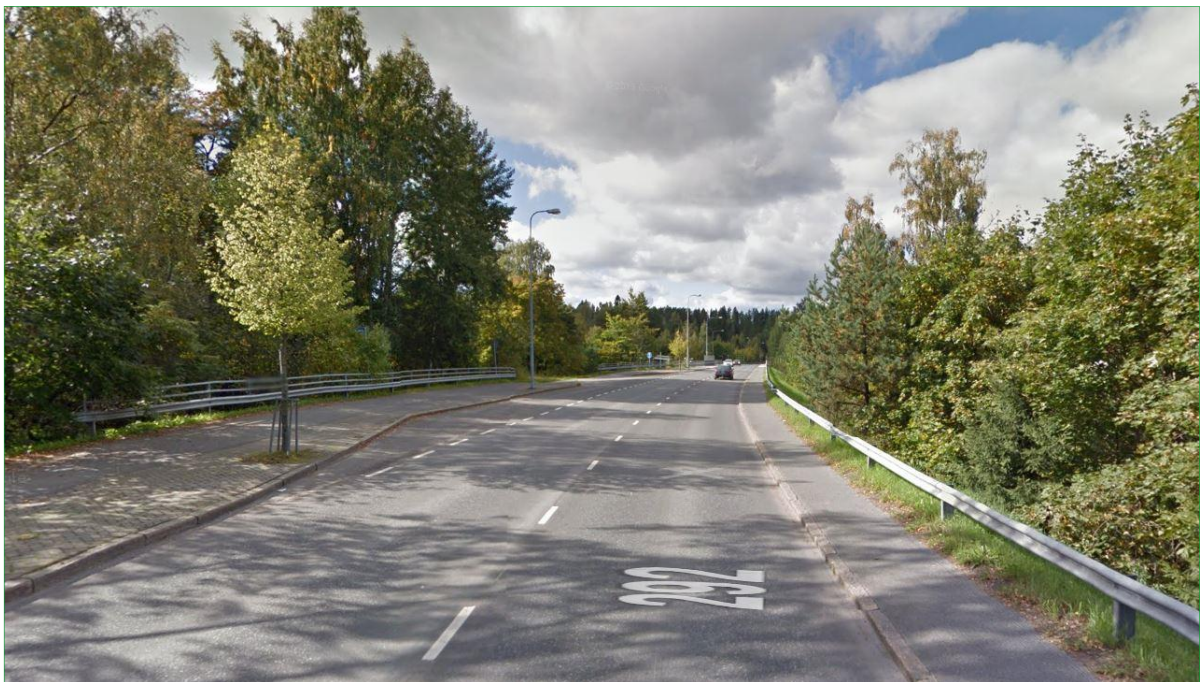
Kuva 21. Mt292, Turengintie, rautatiesillan itäpuoli – kuva ennen toimenpiteiden toteuttamista (toimenpiteet nro 9).

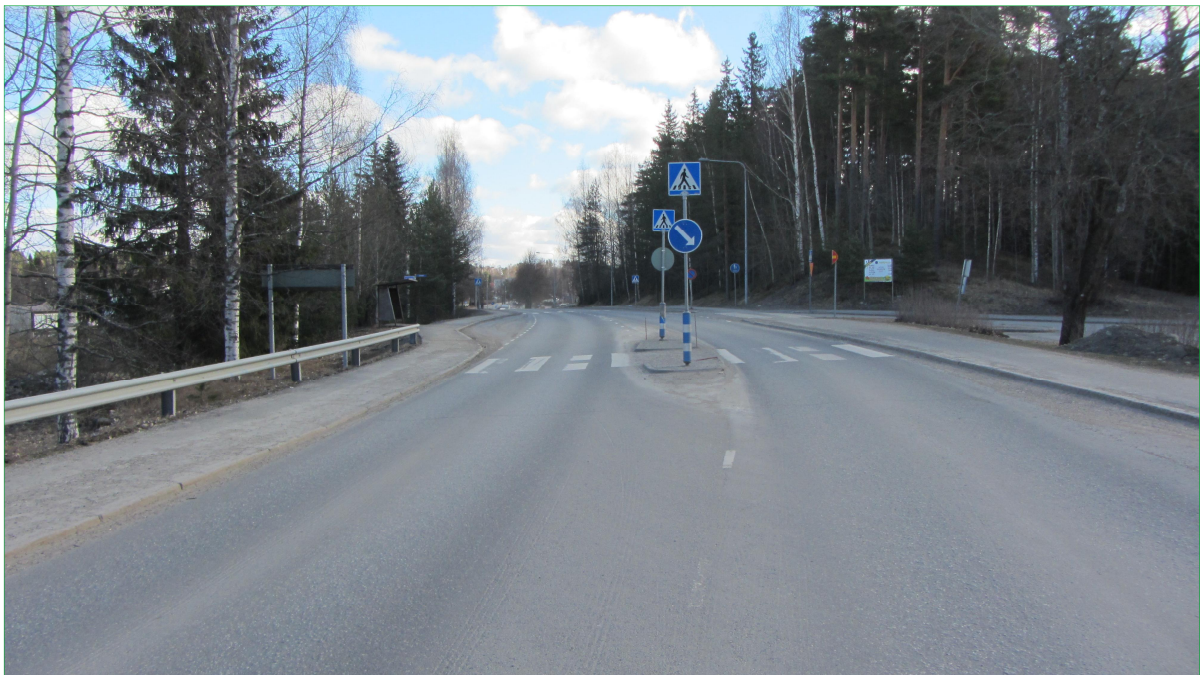
Kuva 23. Mt292, Turengintie, Lukiotien liittymä – kuva ennen toimenpiteiden toteuttamista (toimenpiteet nro 10).

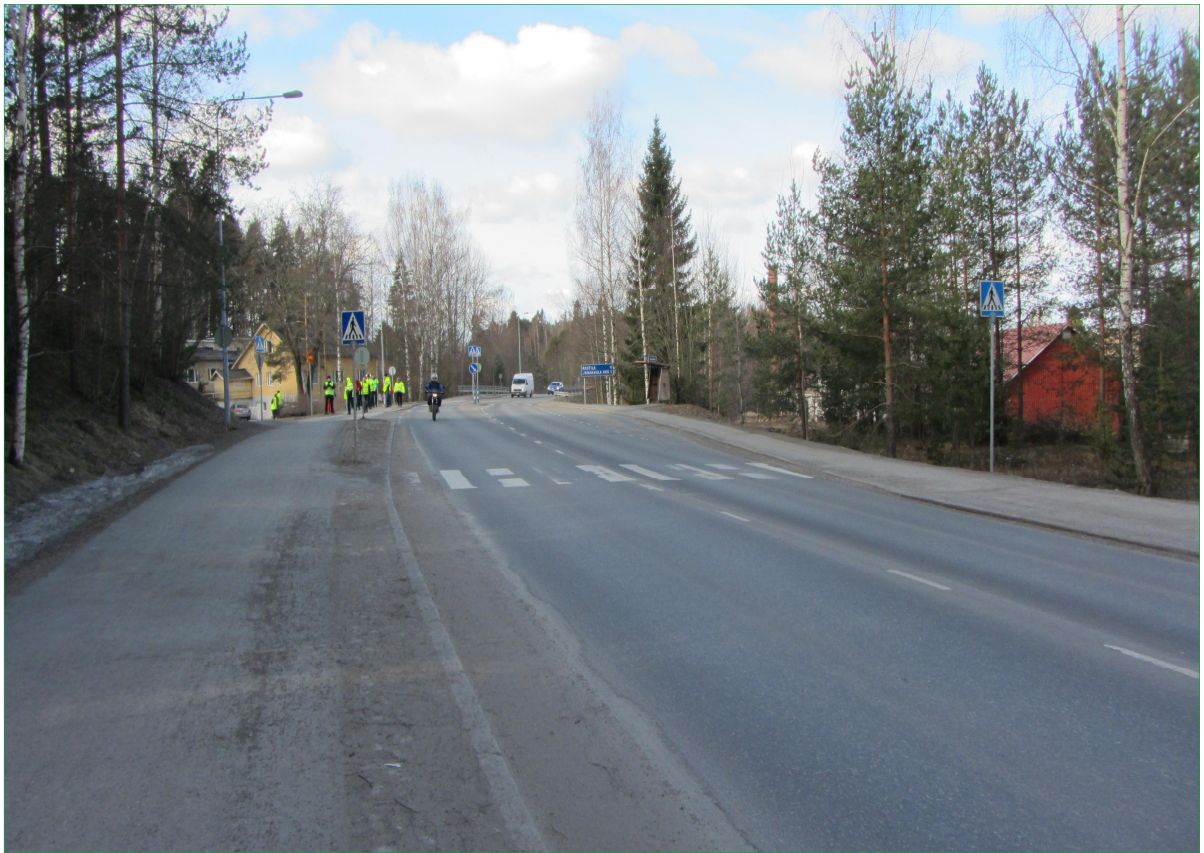
Kuva 25. Mt292, Turengintie, Lukiotien itäpuoli – kuva ennen toimenpiteiden toteuttamista (toimenpiteet nro 11).

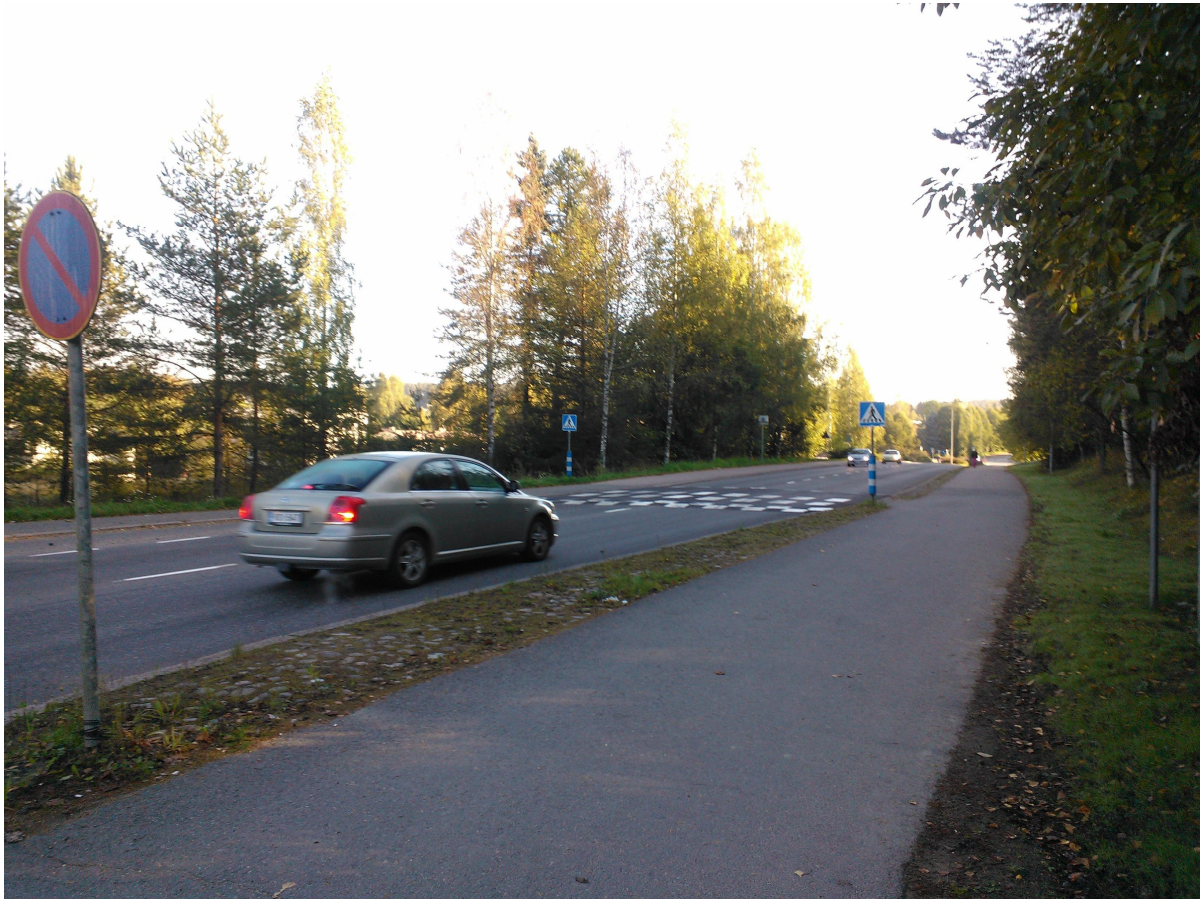
- Nykyisen suojatien korottaminen paikallaan
- Liikennemerkkien lisääminen suojatielle
- Valaistuksen parantaminen suojatien kohdalla

Kuva 26. Mt292, Turengintie, Lukiotien itäpuoli – kuva toimenpiteiden toteuttamisen jälkeen (toimenpiteet nro 11).

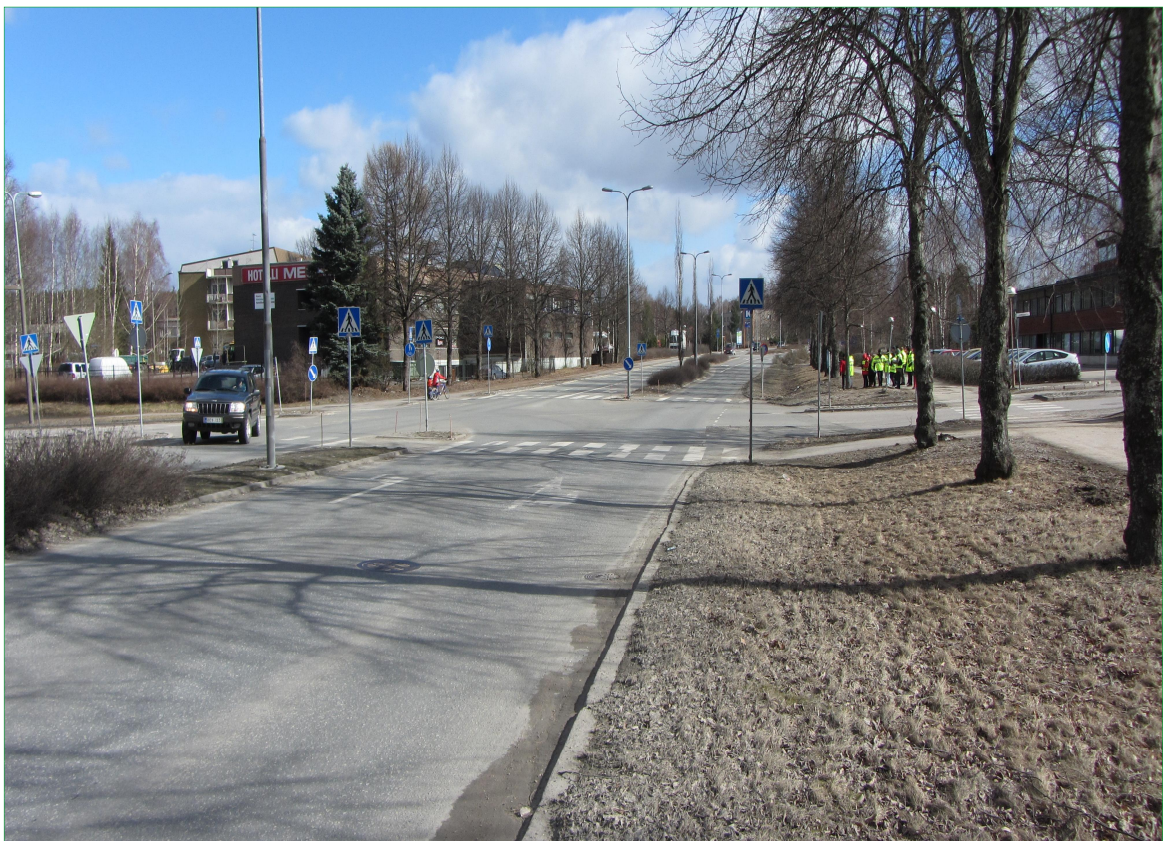
Kuva 27. Mt292, Janakkalantie – Juttilantie/Tohvelantie, länsipuolen suojatie – kuva ennen toimenpiteiden toteuttamista (toimenpiteet nro 12).

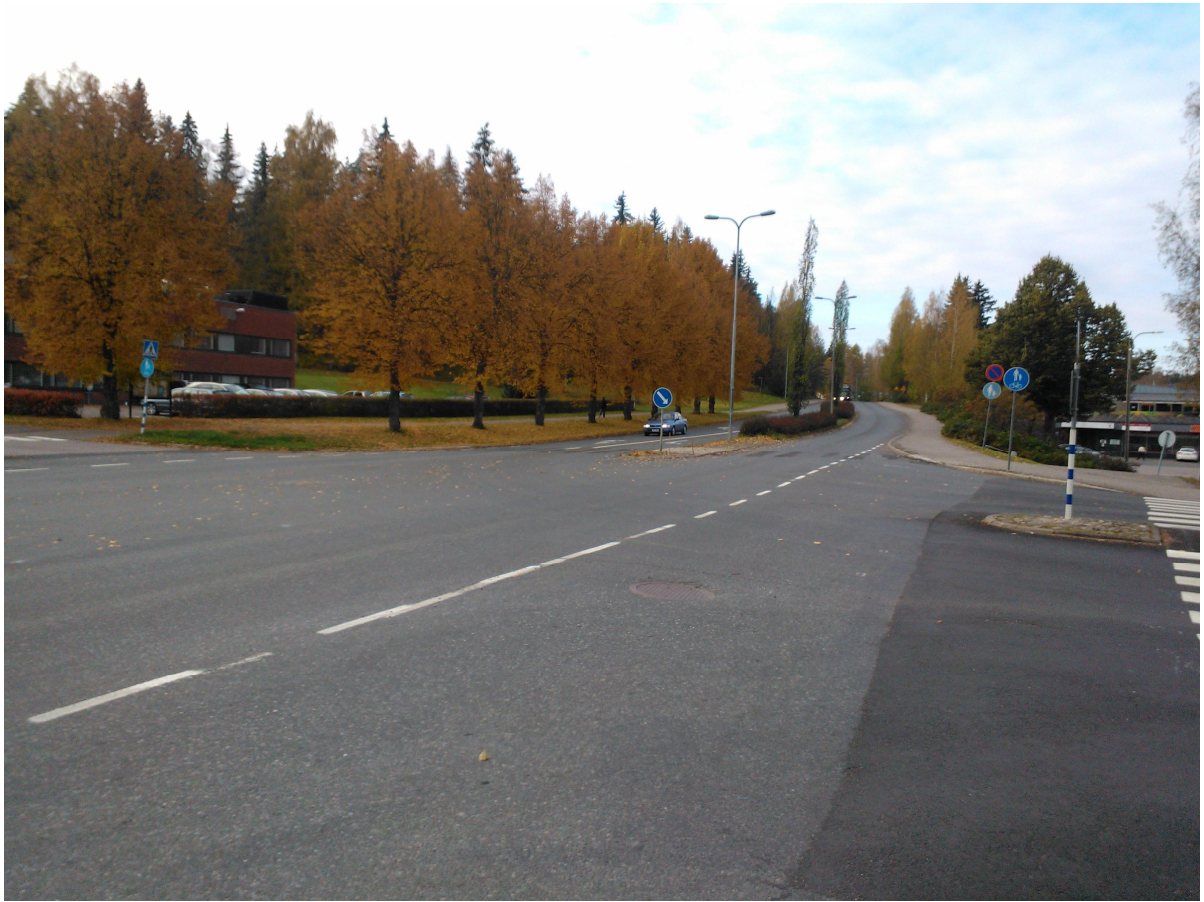
- Nykyisen suojatien poistaminen

Kuva 28. Mt292, Janakkalantie – Juttulantie/Tohvelantie, länsipuolen suojatie – kuva toimenpiteiden toteuttamisen jälkeen (toimenpiteet nro 12).

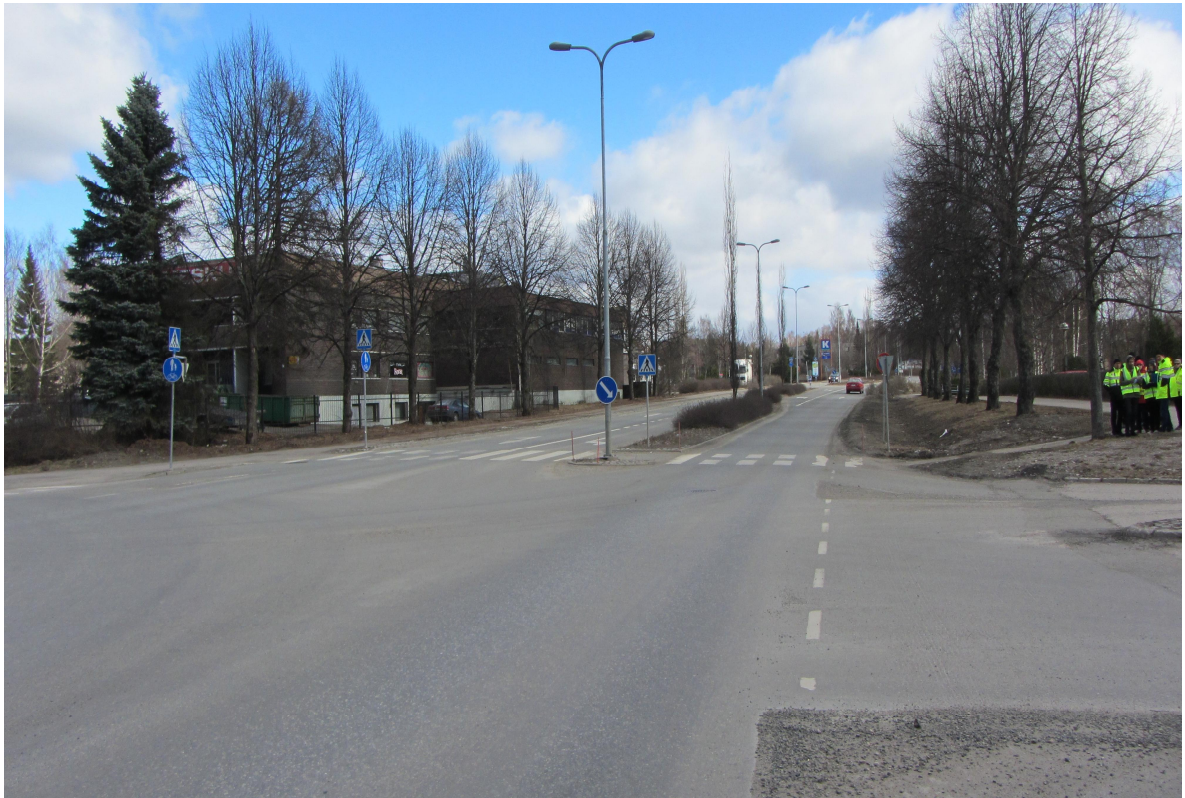
Kuva 29. Mt292, Janakkalantie – Juttulantie /Tohvelantie, itäpuolen suojatie – kuva ennen toimenpiteiden toteuttamista (toimenpiteet nro 13).

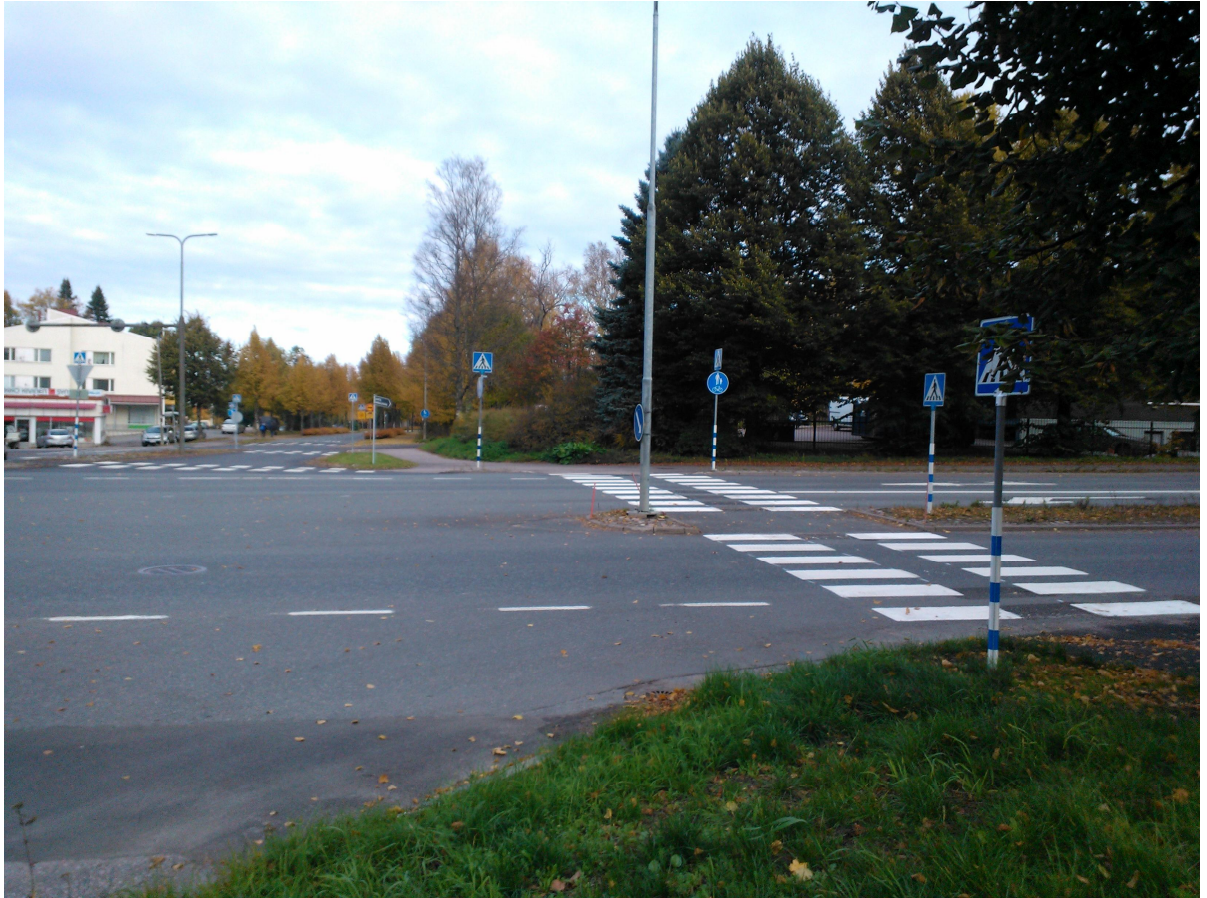
- Liikennemerkkien lisääminen suojatielle
- Kuivatuksen parantaminen suojatien eteläpuolella jalankulku- ja pyöräilyväylän tasausta nostamalla
- Heräteviivojen merkitseminen jalankulku/pyörätielle suojatielle saavuttaessa
- Valaistuksen parantaminen suojatien kohdalla

Kuva 30. Mt292, Janakkalantie – Juttilantie/Tohvelantie, itäpuolen suojatie – kuva toimenpiteiden toteuttamisen jälkeen (toimenpiteet nro 13).

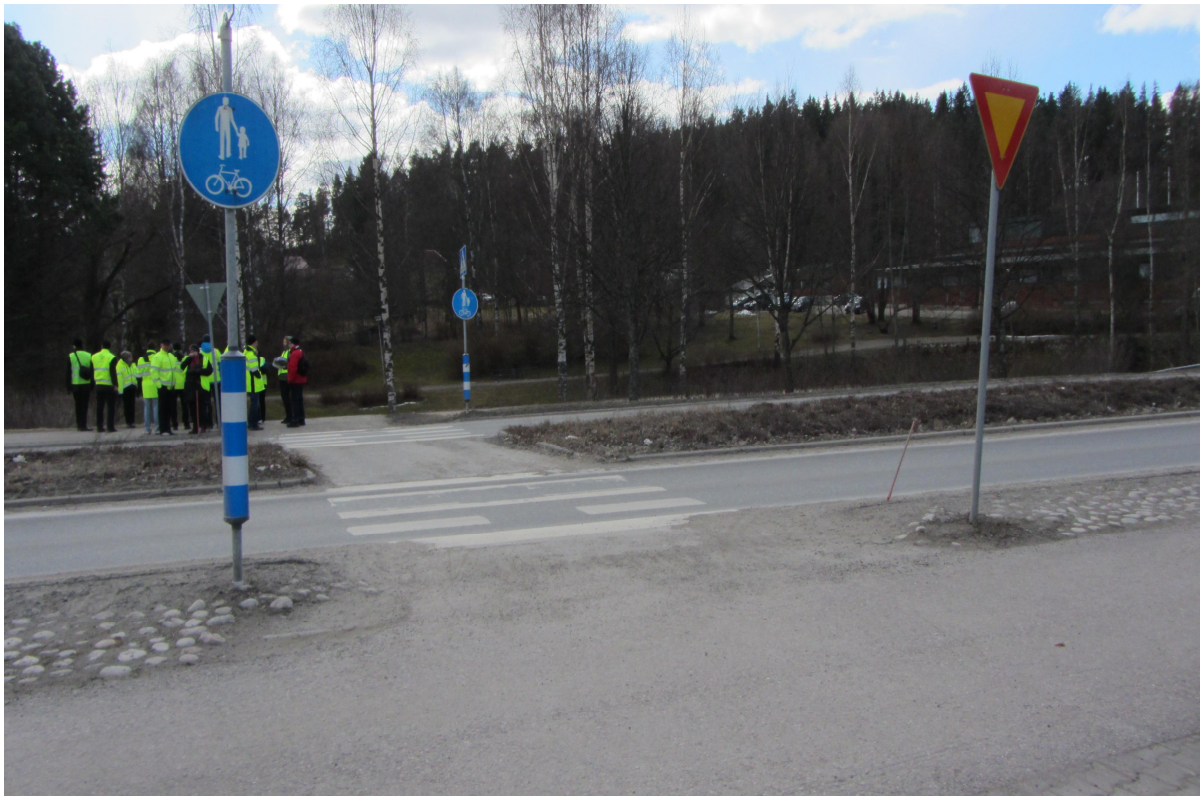
Kuva 31. Mt292, Janakkalantie, Keskuskujan kohta – kuva ennen toimenpiteiden toteuttamista (toimenpiteet nro 14).
