# Taajamaliikenteen ja suojateiden turvallisuuden parantaminen – case Turenki

## Toimenpiteiden vaikutusten arviointi

Ramboll Finland Oy

Liikenteen turvallisuusvirasto (Trafi)  
Trafiksäkerhetsverket (Trafi)  
Helsinki, Helsingfors 2016

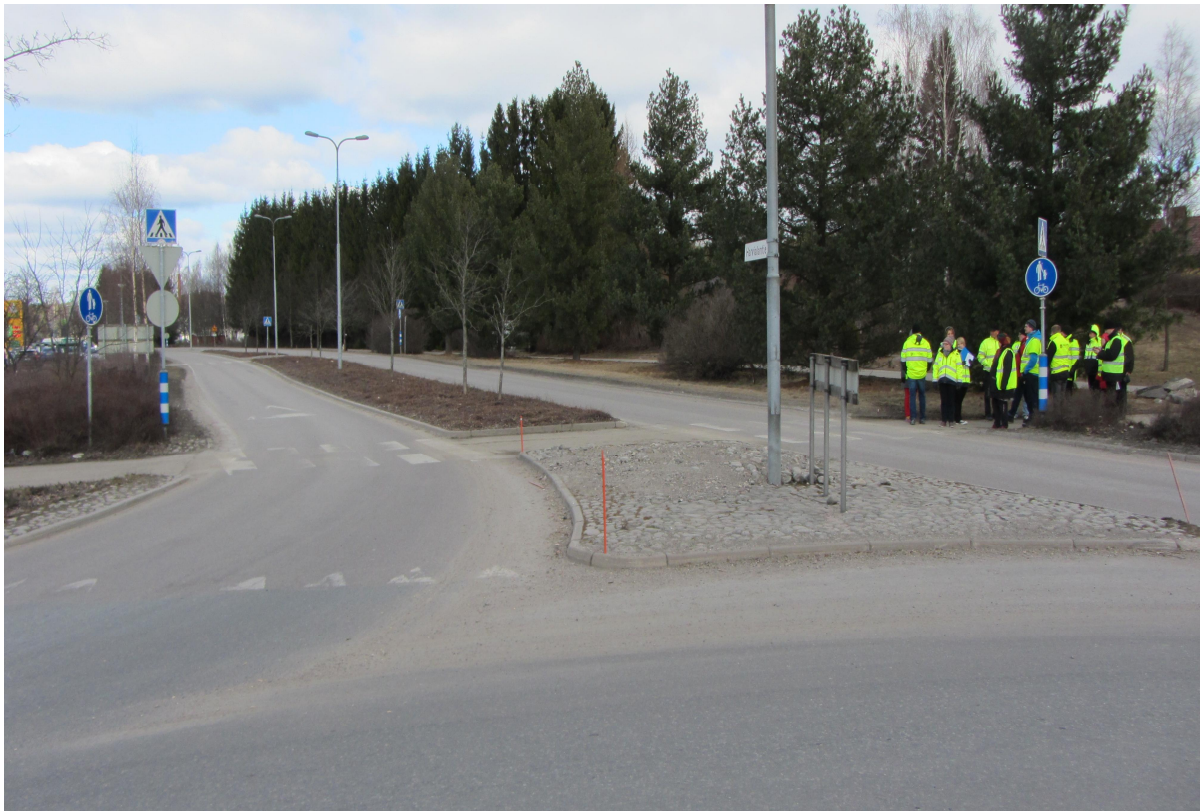
Kuva 32. Mt292, Turengintie/Lammintie – Mt290, Hausjärventie/Harvialantie, kiertoliittymän pohjoinen suojatie – kuva ennen toimenpiteiden toteuttamista (toimenpiteet nro 15).

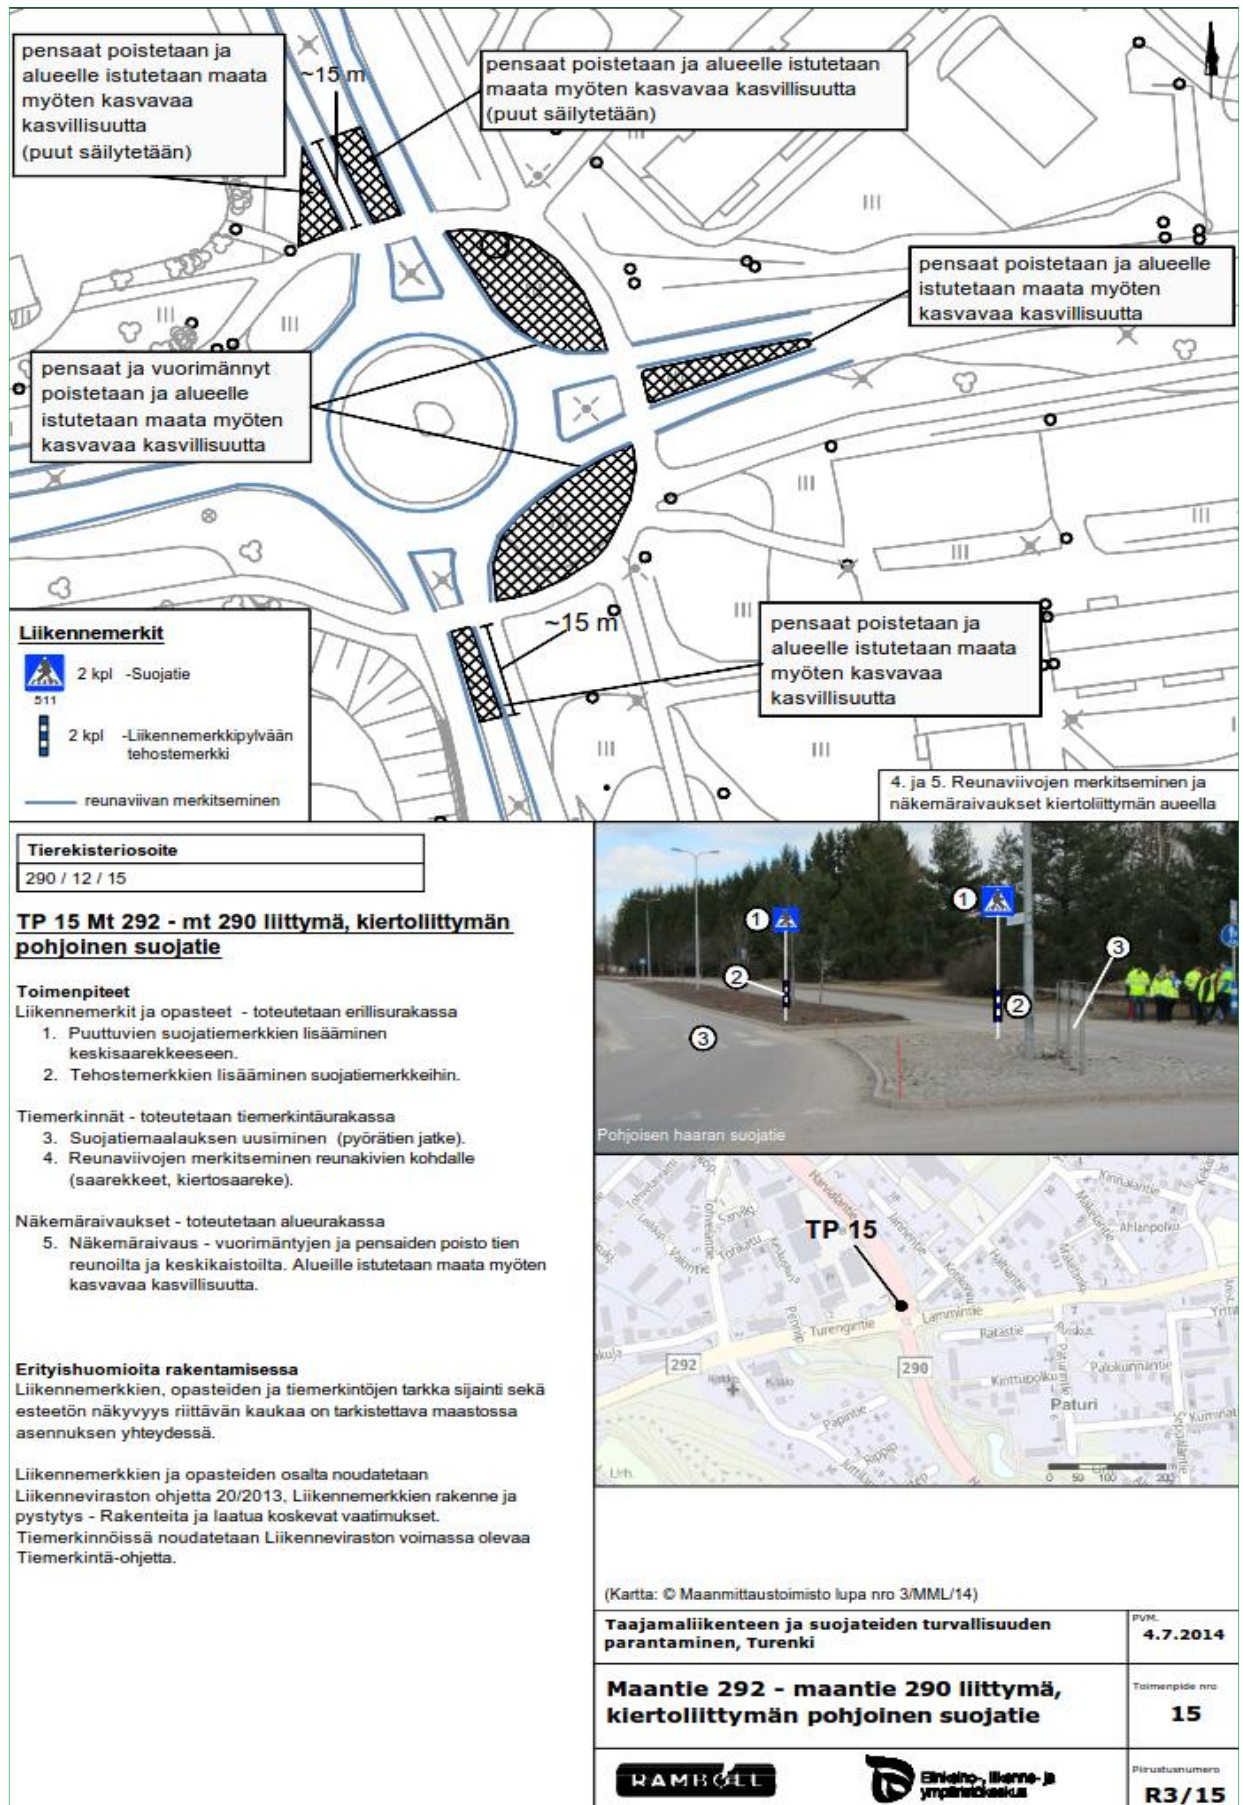
- Liikennemerkkien lisääminen suojatielle
- Tiemerkintöjen uusiminen
- Näkemäraivaus
- Valaistuksen parantaminen suojatien kohdalla

Kuva 33. Toimenpidekortti 15, Mt292 – Mt290 liittymä, kiertoliittymän pohjoinen suojatie

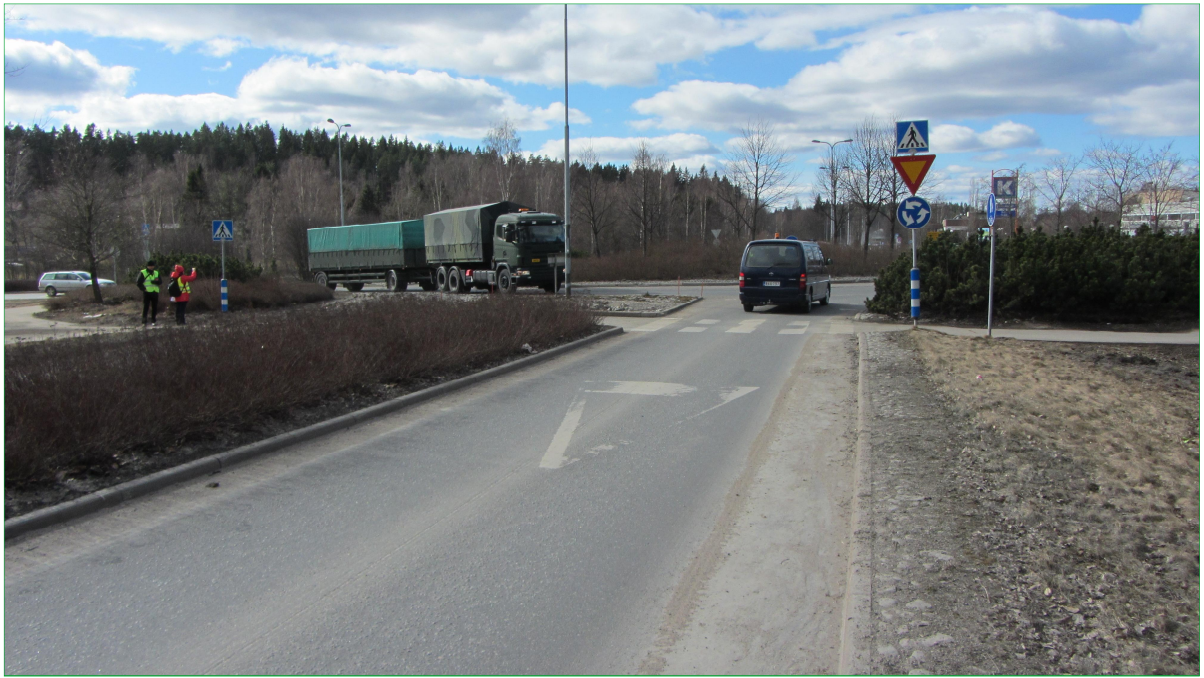
Kuva 34. Mt292, Turengintie/Lammintie – Mt290, Hausjärventie/Harvialantie, kiertoliittymän itäinen suojatie – kuva ennen toimenpiteiden toteuttamista (toimenpiteet nro 16).

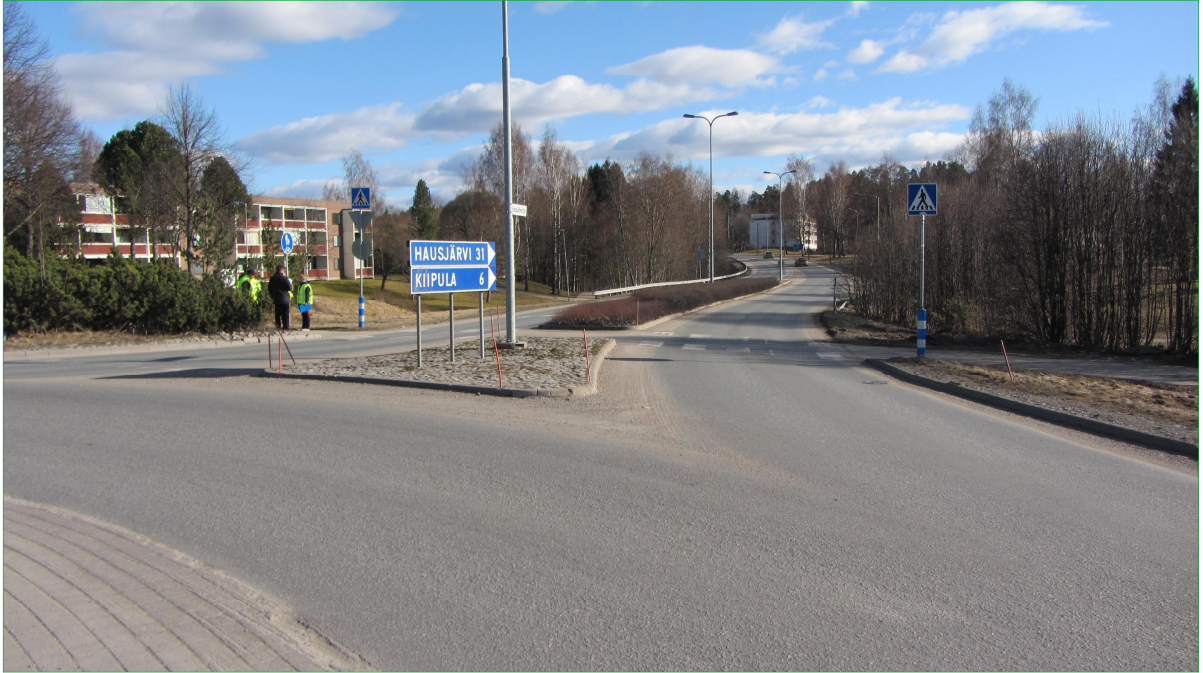
Kuva 36. Mt292, Turengintie/Lammintie – Mt290, Hausjärventie/Harvialantie, kiertoliittymän eteläinen suojatie – kuva ennen toimenpiteiden toteuttamista (toimenpiteet nro 17).

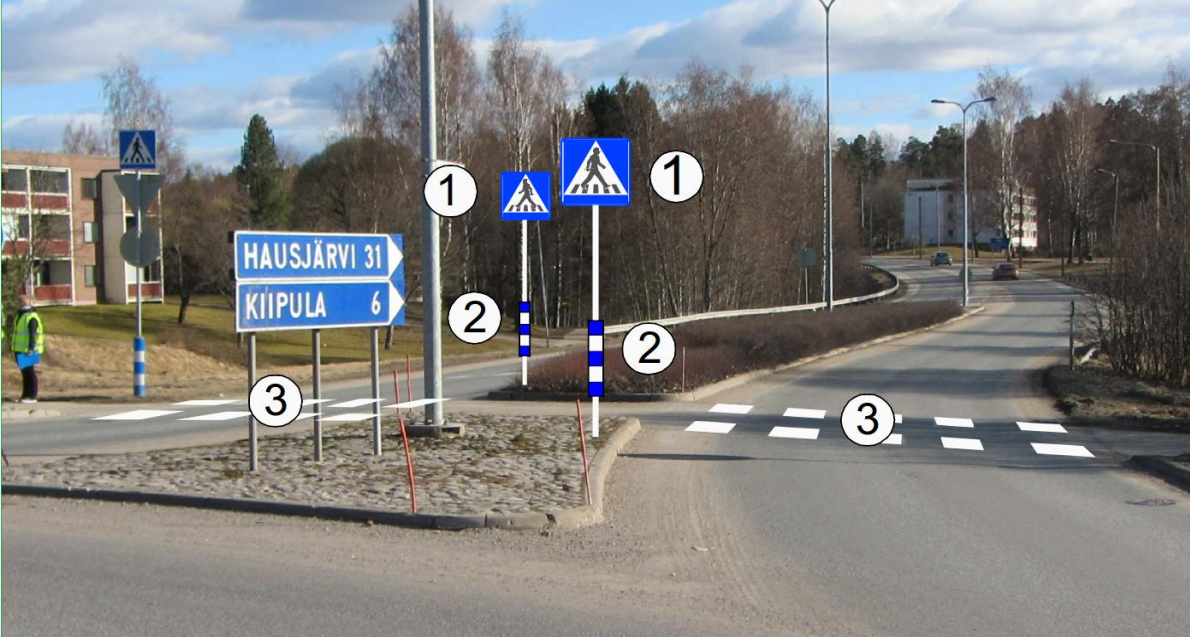
**TP 17 Mt 292 - mt 290 liittymä, kiertoliittymän eteläinen suojatie**

1. Puuttuvien suojatiemerkkien lisääminen keskisaarekkeeseen.
2. Tehostemerkkien lisääminen suojatiemerkkeihin.

3. Suojatiemaalauksen uusiminen (pyörätien jatke) .

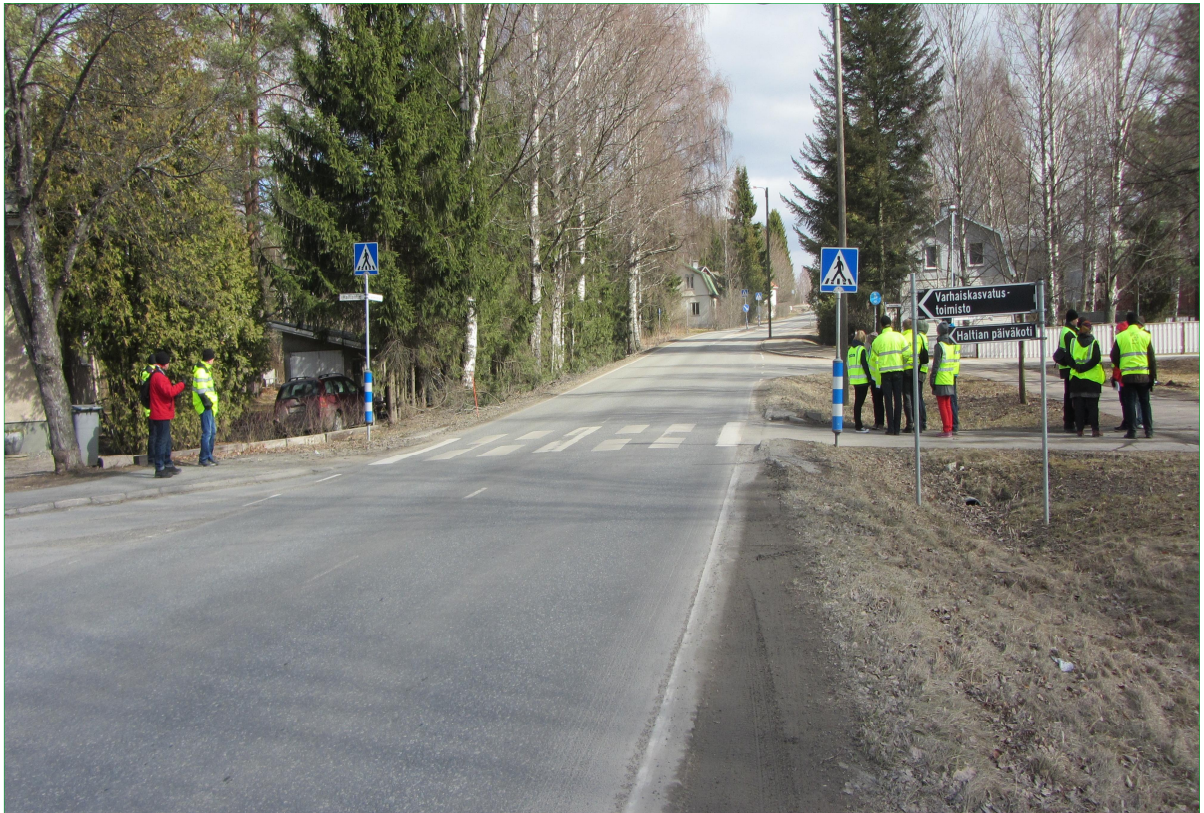
Kuva 38. Mt292, Lammintie, Haltiantien liittymä – kuva ennen toimenpiteiden toteuttamista (toimenpiteet nro 18).

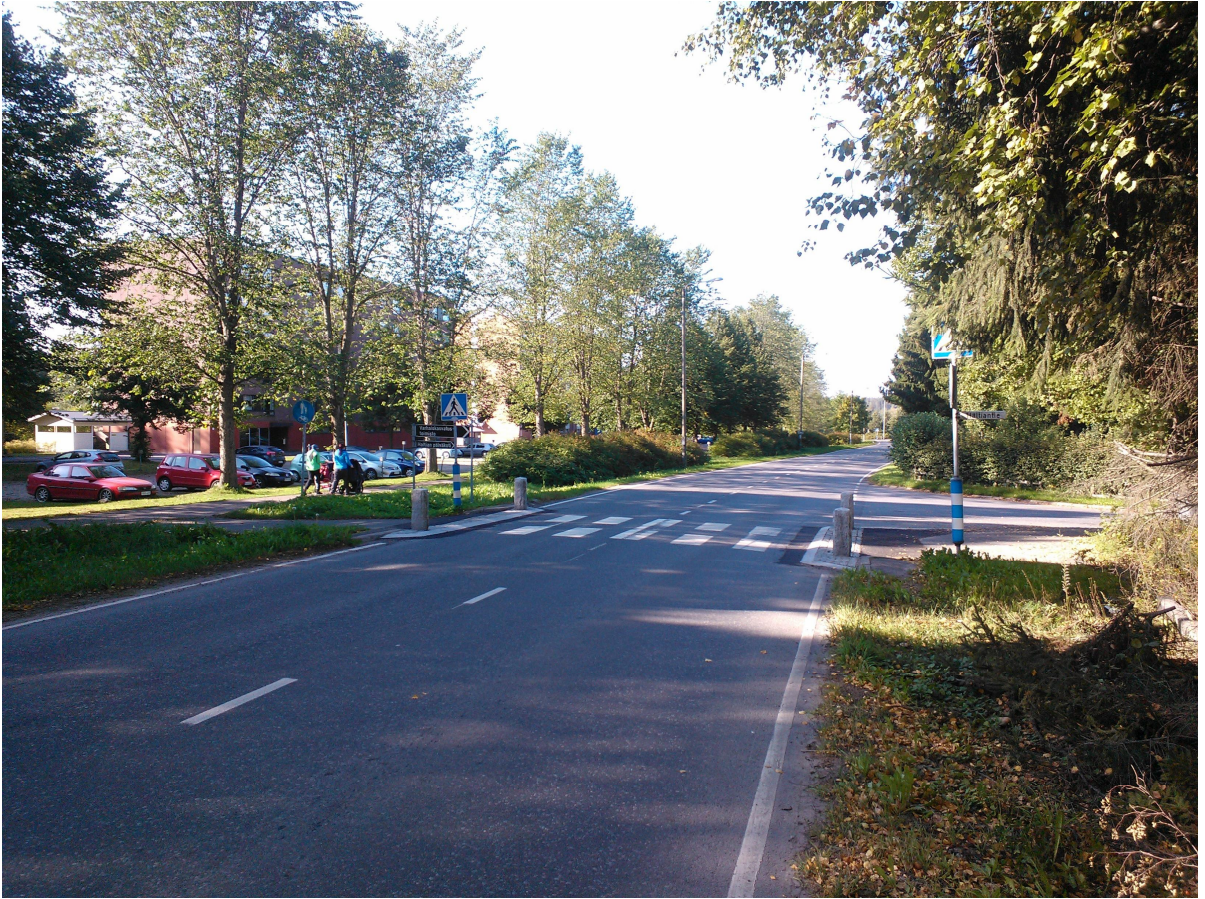
- Ajoradan kavennus 6,0 metriin suojatien kohdalla
- Liikennemerkkien lisääminen suojatielle
- Heräteviivojen merkitseminen jalankulku/pyörätielle suojatielle saavuttaessa
- Näkemäraivaus
- Valaistuksen parantaminen suojatien kohdalla

Kuva 39. Mt292, Lammintie, Haltiantien liittymä – kuva toimenpiteiden toteuttamisen jälkeen (toimenpiteet nro 18).

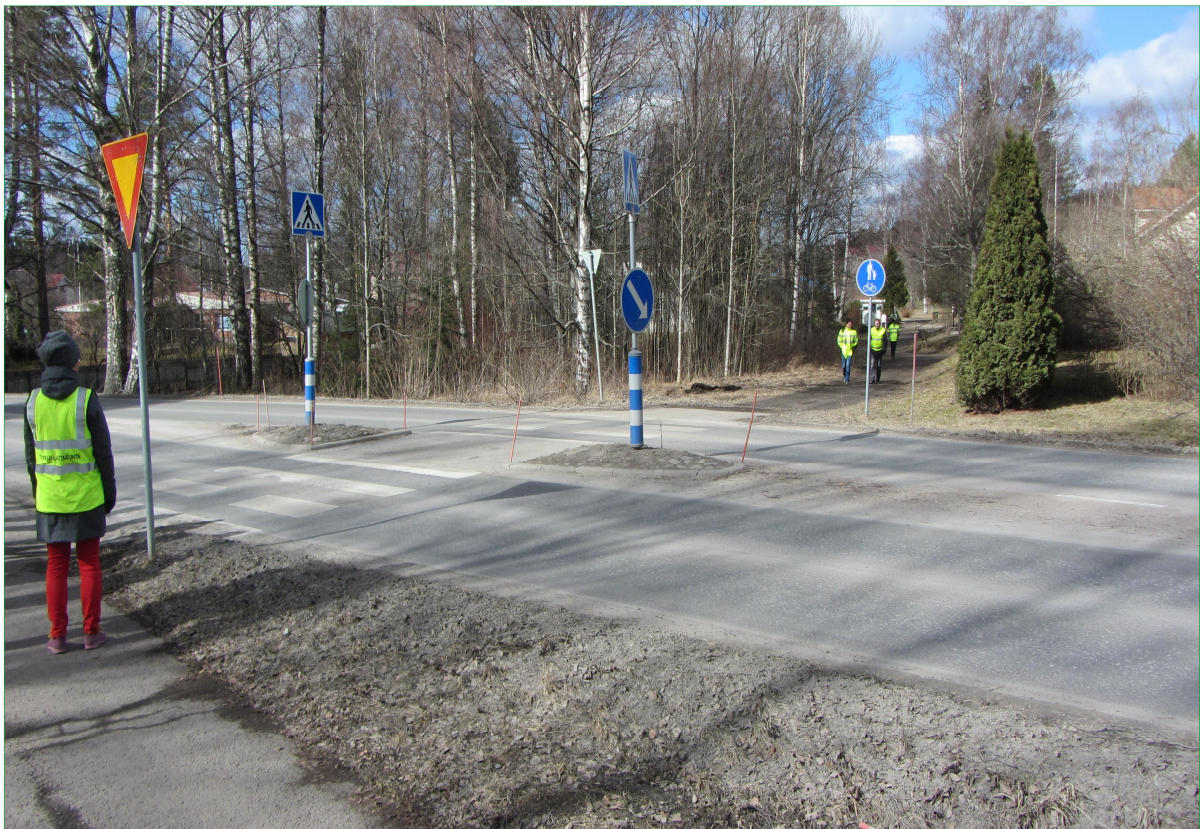
Kuva 40. Mt292, Lammitie, Mäkelänkujan kohta – kuva ennen toimenpiteiden toteuttamista (toimenpiteet nro 19).

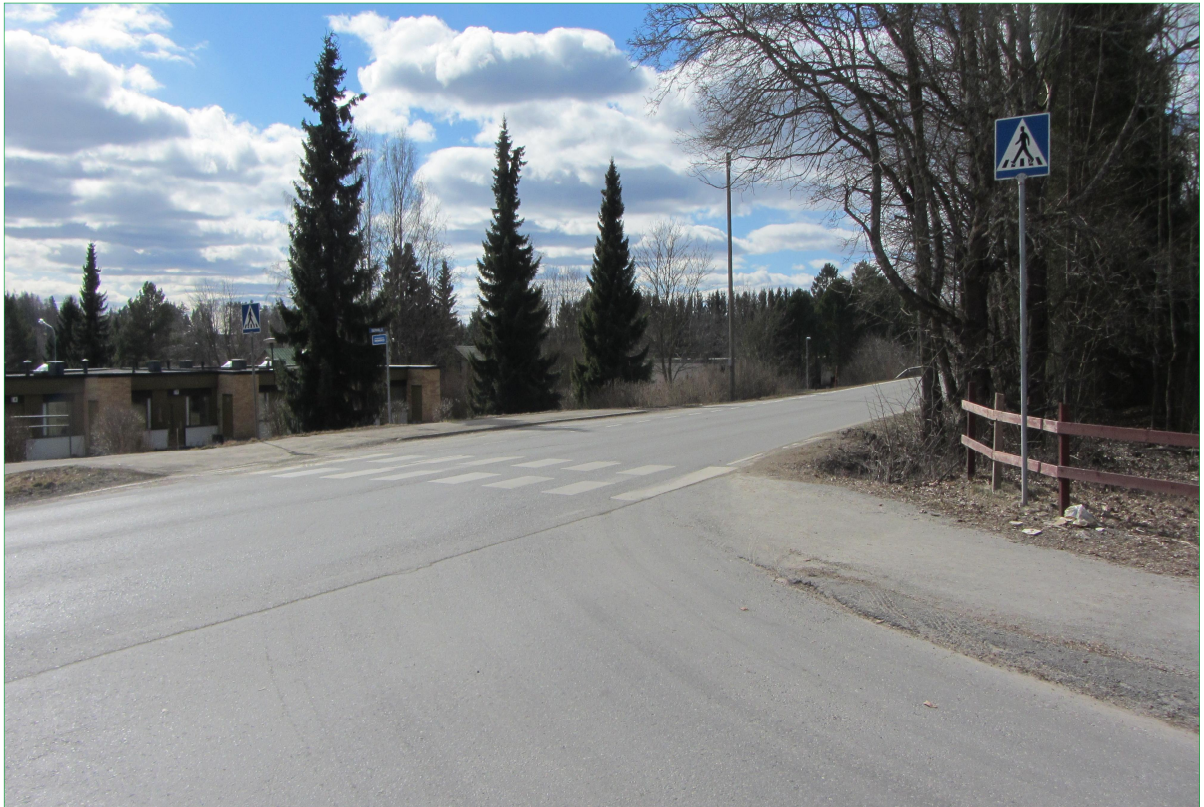
Kuva 41 Mt292, Lammintie, Kekanahontien liittymä – kuva ennen toimenpiteiden toteuttamista (toimenpiteet nro 20).

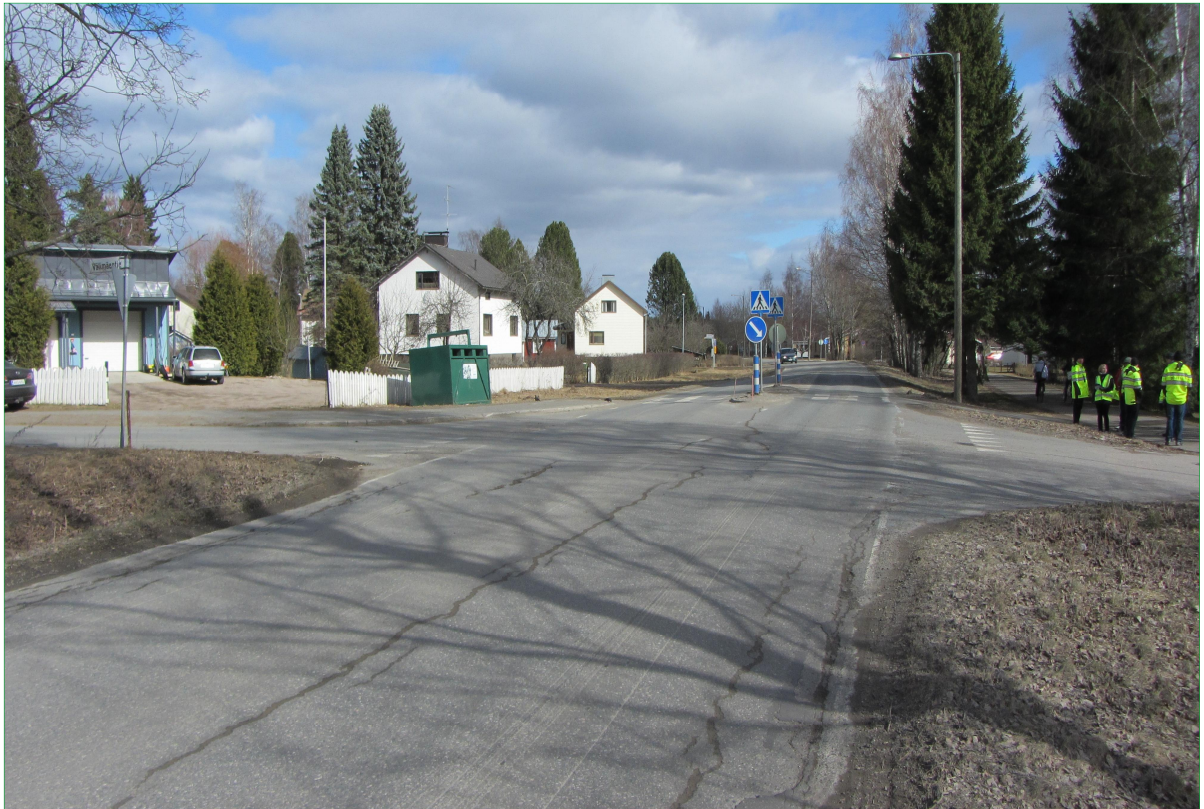
Kuva 42. Mt292, Lammintie, Välimäentien/Heikkiläntien liittymä – kuva ennen toimenpiteiden toteuttamista (toimenpiteet nro 21).

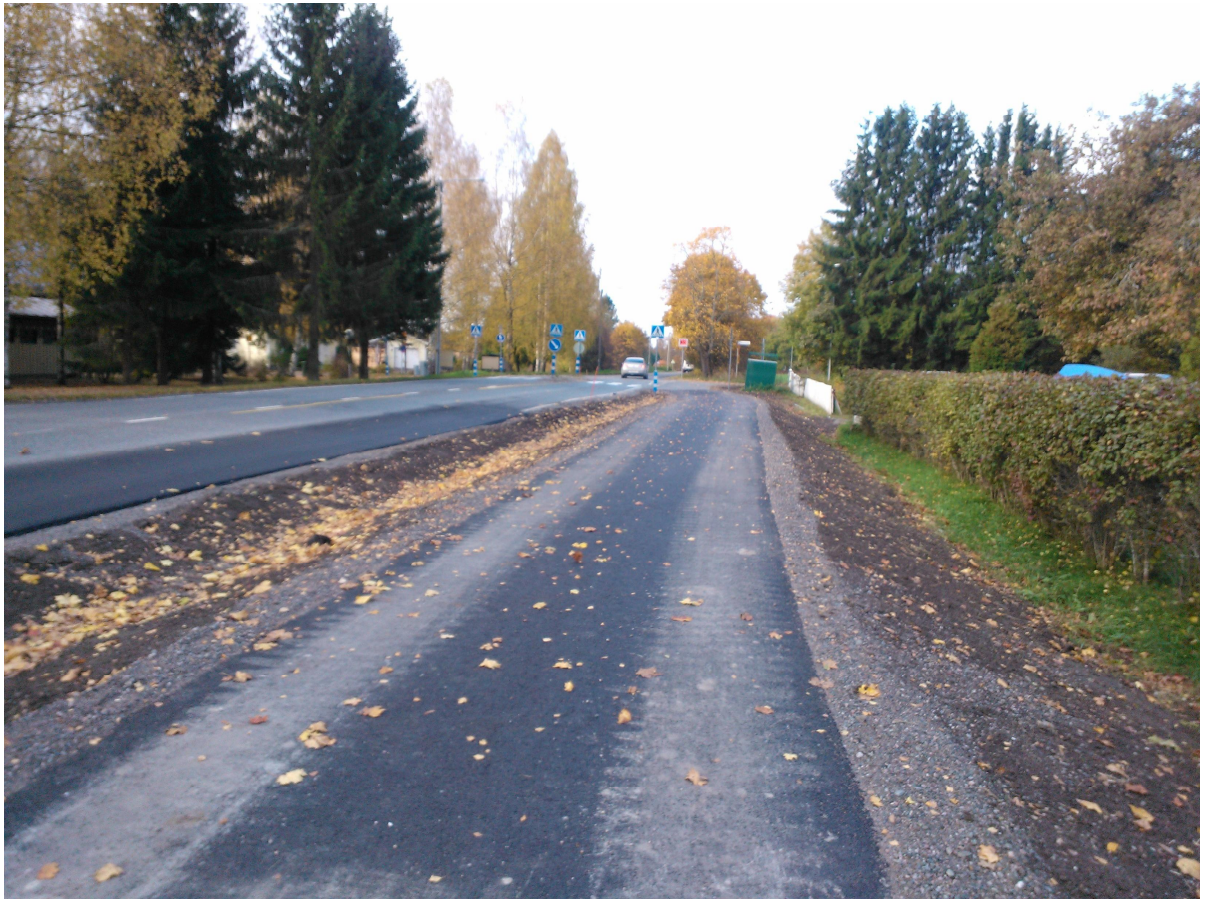
- Uusi jalankulku- ja pyöräily-yhteys Lammintien pohjoispuolelle välille Leivontie – Välimäentie
- Liikennemerkkien lisääminen suojatielle
- Tiemerkintöjen uusiminen
- Valaistuksen parantaminen suojatien kohdalla

Kuva 43. Mt292, Lammintie, Välimäentien/Heikkiläntien liittymä – kuva toimenpiteiden toteuttamisen jälkeen (toimenpiteet nro 21).

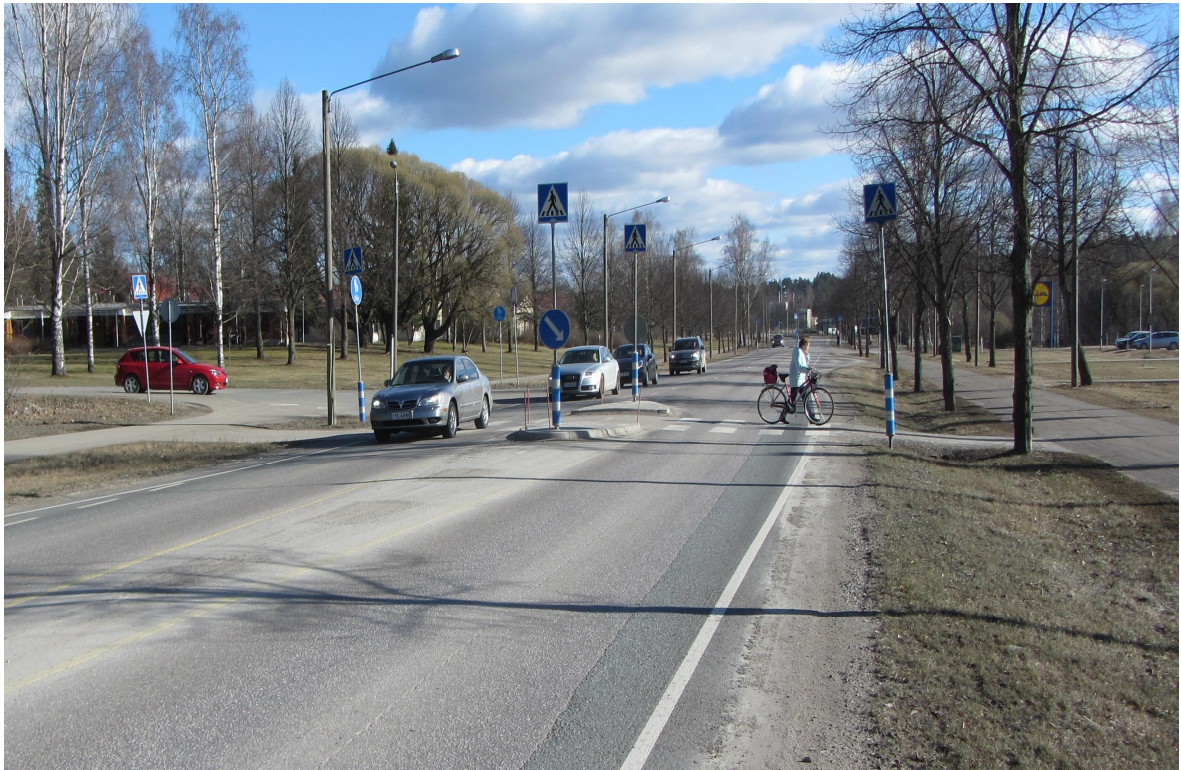
Kuva 44. Mt290, Harvialantie, Tapailankujan liittymä – kuva ennen toimenpiteiden toteuttamista (toimenpiteet nro 22).

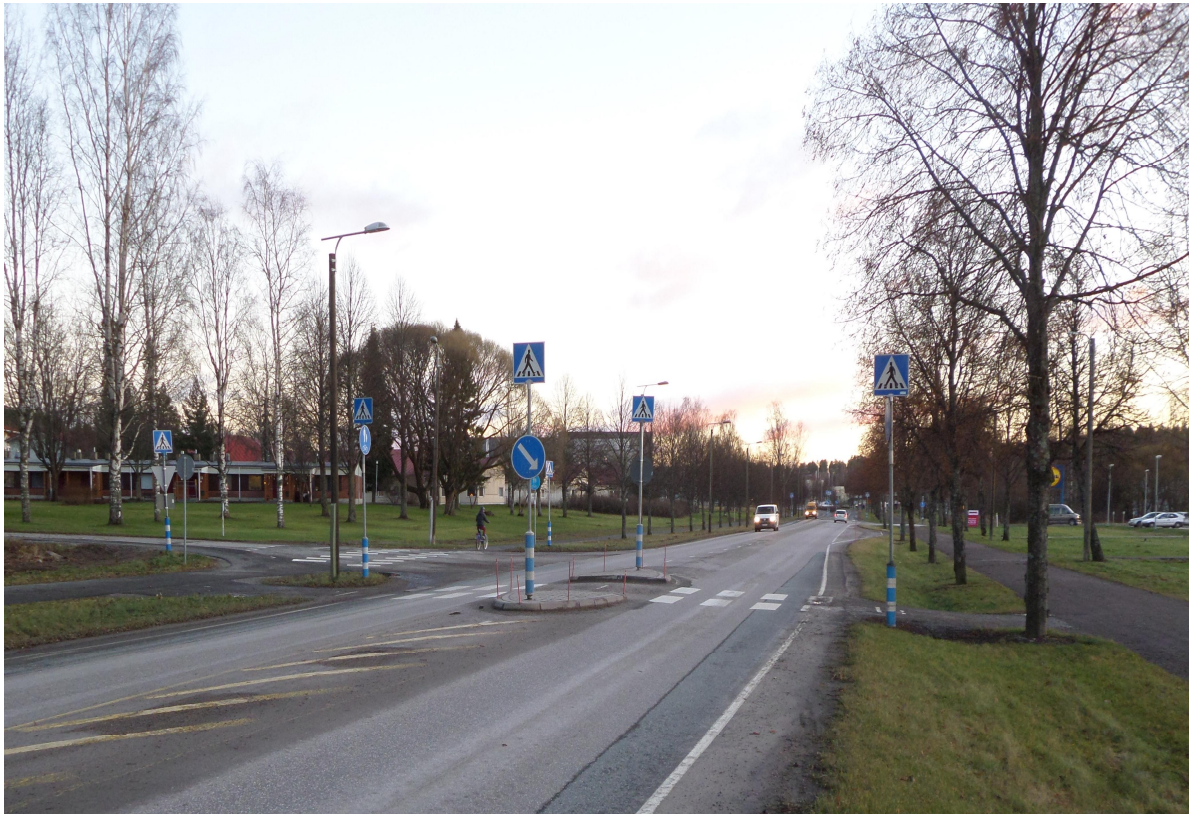
Kuva 45. Mt290, Harvialantie, Tapailankujan liittymä – kuva toimenpiteiden toteuttamisen jälkeen (toimenpiteet nro 22).

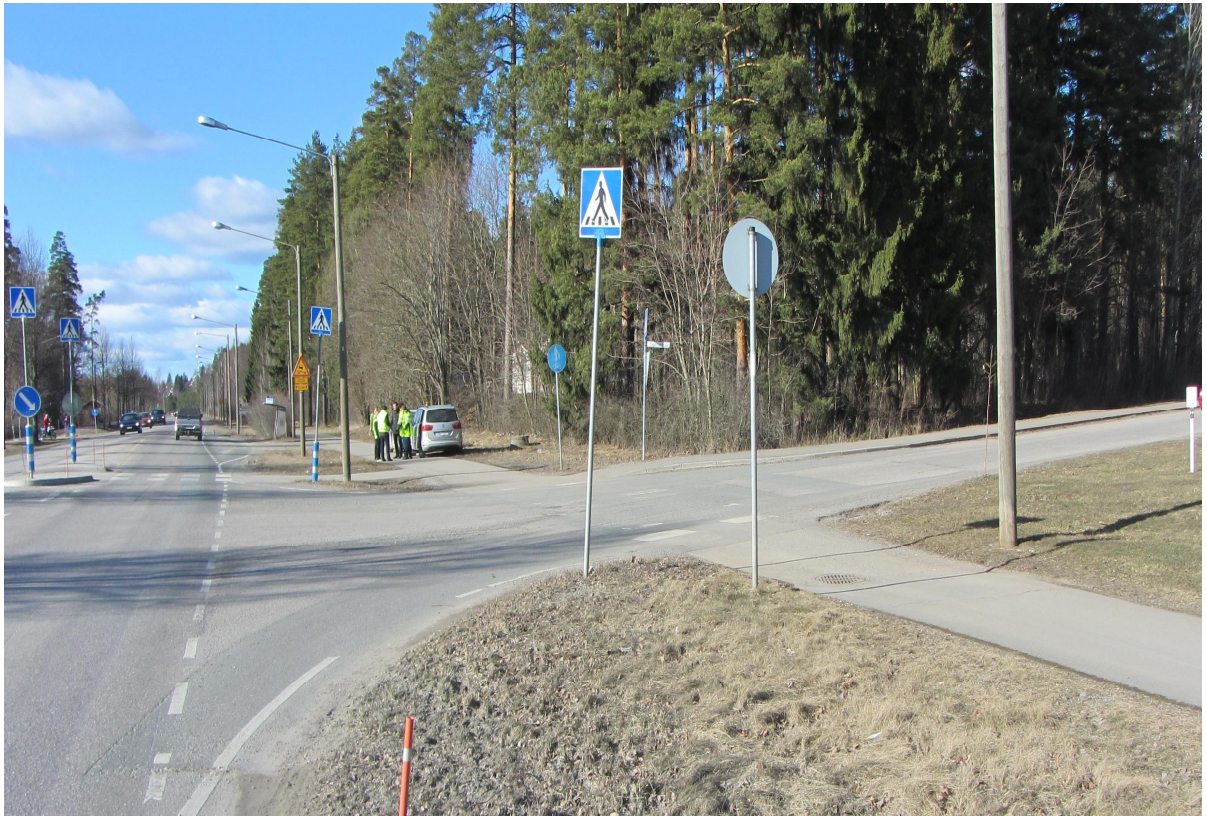
Kuva 46. Mt290, Harvialantie, Tapailankujan liittymä – kuva ennen toimenpiteiden toteuttamista (toimenpiteet nro 22).

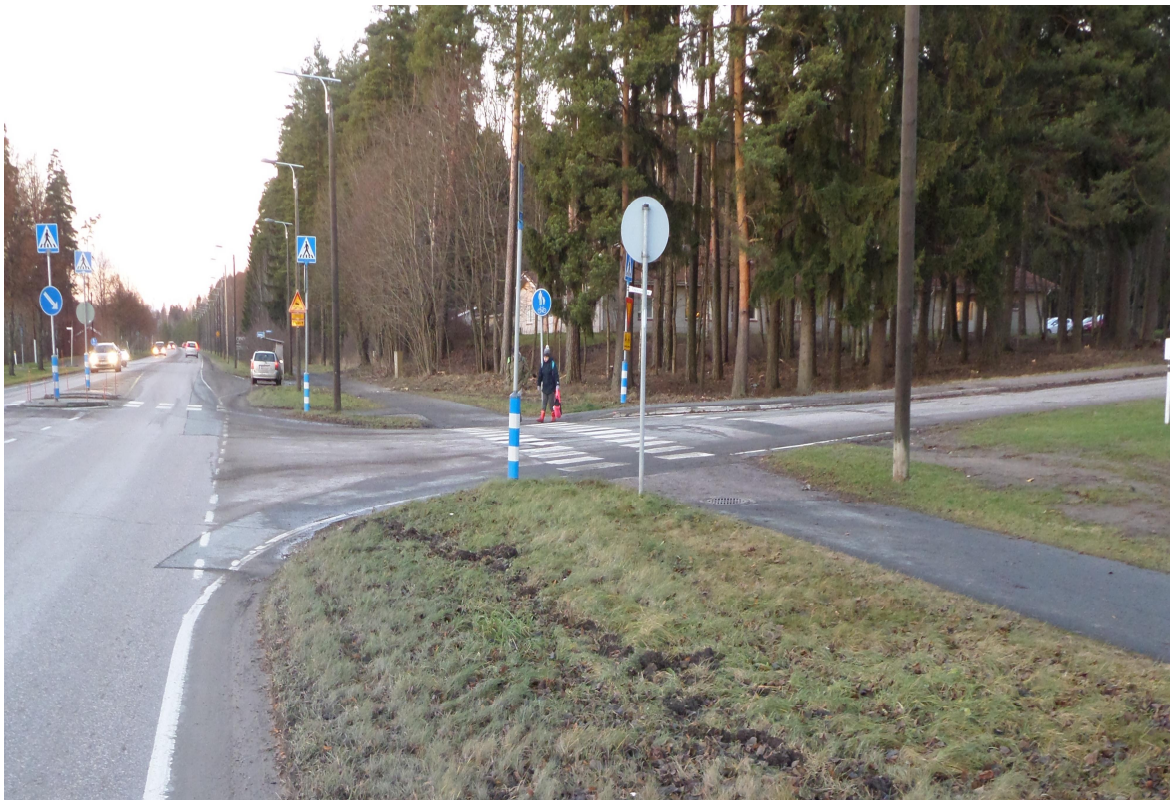
Kuva 47. Mt290, Harvialantie, Tapailankujan liittymä – kuva toimenpiteiden toteuttamisen jälkeen (toimenpiteet nro 22).

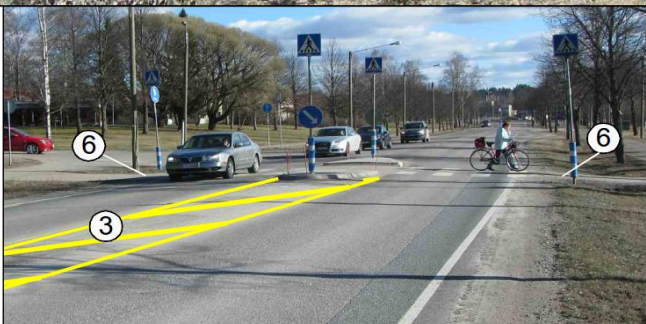
| <b>RAMBOLL</b> | Elinkeino-, liikenne- ja ympäristökeskus<br>Päätösnumero<br><b>R3/22</b> |

**TP 22 Mt 290 - Tapailankujan liittymä**

1. Kaksisuuntainen pyörätie-lisäkilven lisääminen väistämismuuttamisvelvollisuus-merkin alle (Tapailankujan liittymä).

2. Tehostimerkkien lisääminen suoja-merkkeihin (Tapailankujan liittymä).

3. Sulkuviivojen merkitseminen keskisaarekkeen ympärille maantiellä 290 (ks. tiementunnistakartat).
4. Suojatiemaalauksien uusimien (pyörätien jatke, Tapailankujan suojatie).
5. Reunaviivojen uusiminen Tapailankujan liittymässä (jatketaan reunaviivoja noin 5 suojatien itäpuolelle Tapailankujalla).
6. Heräteviivojen merkitseminen kevyen liikenteen väylälle suojatielle saavuttaessa (noin 1 m ajoradan reunasta tyyppikuvan mukaisesti).
7. Väistämismuuttamisviivan merkitseminen Tapailankujan liittymään väistämismuuttamisvelvollisuus-merkin kohdalle.

Kuva 48. Toimenpidekortti 22, Mt290, Tapailankujan liittymä

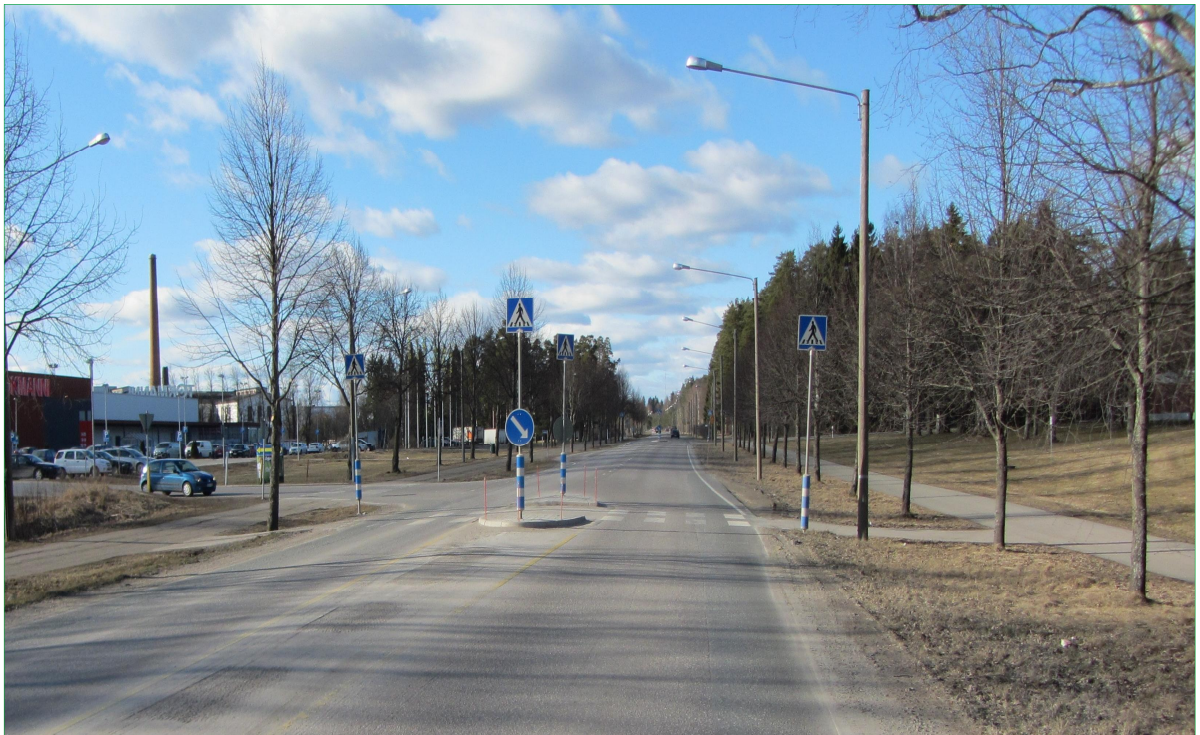
Kuva 49. Mt290, Harvialantie, Lidlin liittymä – kuva ennen toimenpiteiden toteuttamista (toimenpiteet nro 23).

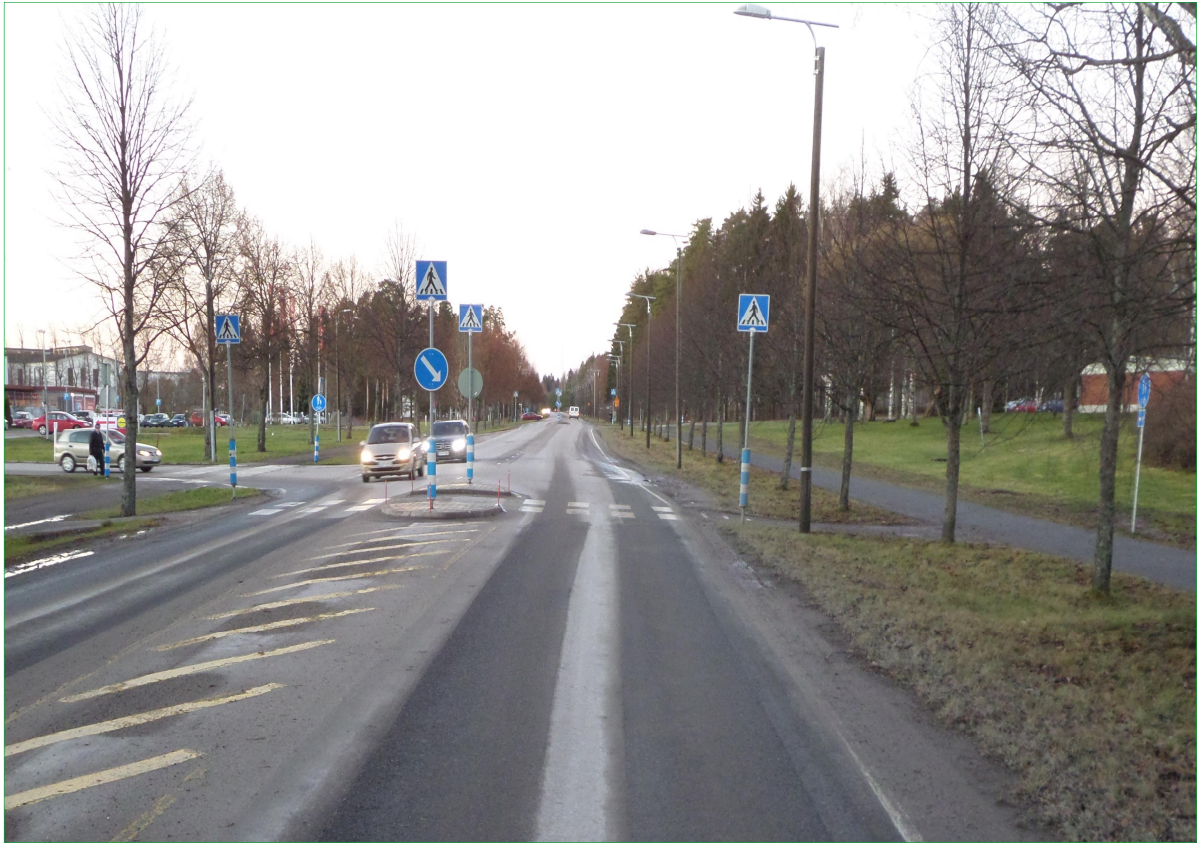
Kuva 50. Mt290, Harvialantie, Lidlin liittymä – kuva toimenpiteiden toteuttamisen jälkeen (toimenpiteet nro 23).

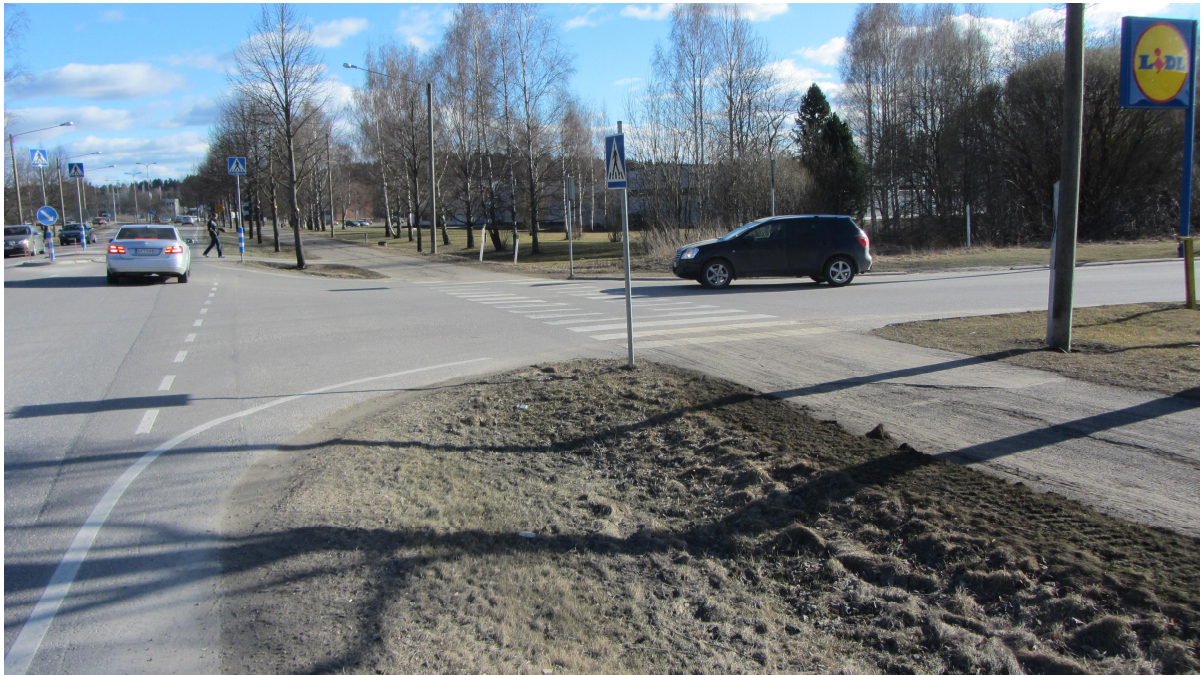
Kuva 51. Mt290, Harvialantie, Lidlin liittymä – kuva ennen toimenpiteiden toteuttamista (toimenpiteet nro 23).

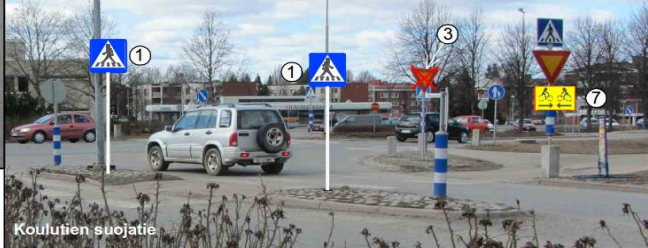
**TP 25 Mt 290 - Koulutien liittymä, etelä- ja itäpuolen suojatiet**

- Puuttuvien suojatiemerkkien lisääminen.
- Jalankulkuväylä-merkin poistaminen suojatien itäreunan suojatiemerkistä.
- Ylimääräisen väistämisvelvollisuus-merkin poistaminen (huoltoaseman liittymähaara, suojatien jälkeinen/suojatien länsipuolella oleva merkki).
- Puuttuvan yhdistetty pyörätie ja jalkakäytävä-merkin lisääminen länsipuolen kevyen liikenteen väylälle.
- Kääntymiskielto-merkin siirto ajokaistan toiselle puolelle keskisaarekkeeseen.
- Tehostimerkin lisääminen suojatiemerkkiin.

- Kaksisuuntainen pyörätie-merkin lisääminen väistämisvelvollisuus-merkin alle (huoltoaseman liittymä).

- Näkemäraivaus - pensaiden poisto keskikaistalta ja tien reunoilta (alueelle istutetaan istutetaan maata myöten kasvavaa kasvillisuutta - noin 15 m etäisyydellä suojatiestä). Keskikaistalla olevat puut ja tien länsipuolella olevat vuorimännnyt säilytetään.

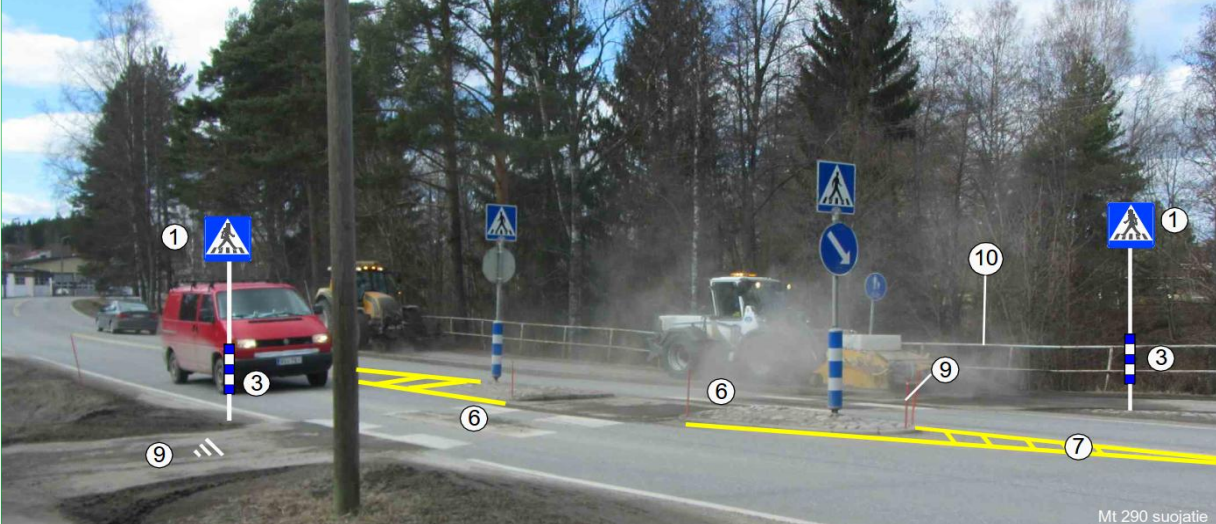
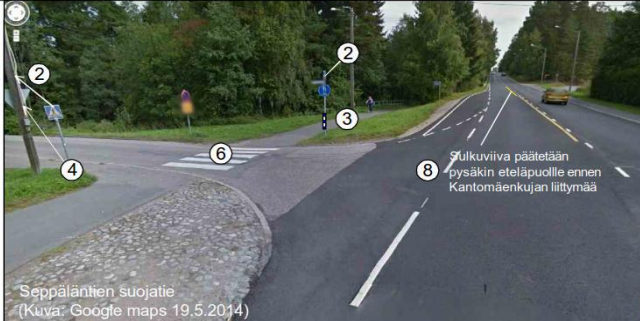
**TP 28 suojatiet**

Mt 290 suojatie

Kiipulantien suojatie  
(Kuva: Google maps 19.5.2014)

Seppäläntien suojatie  
(Kuva: Google maps 19.5.2014)

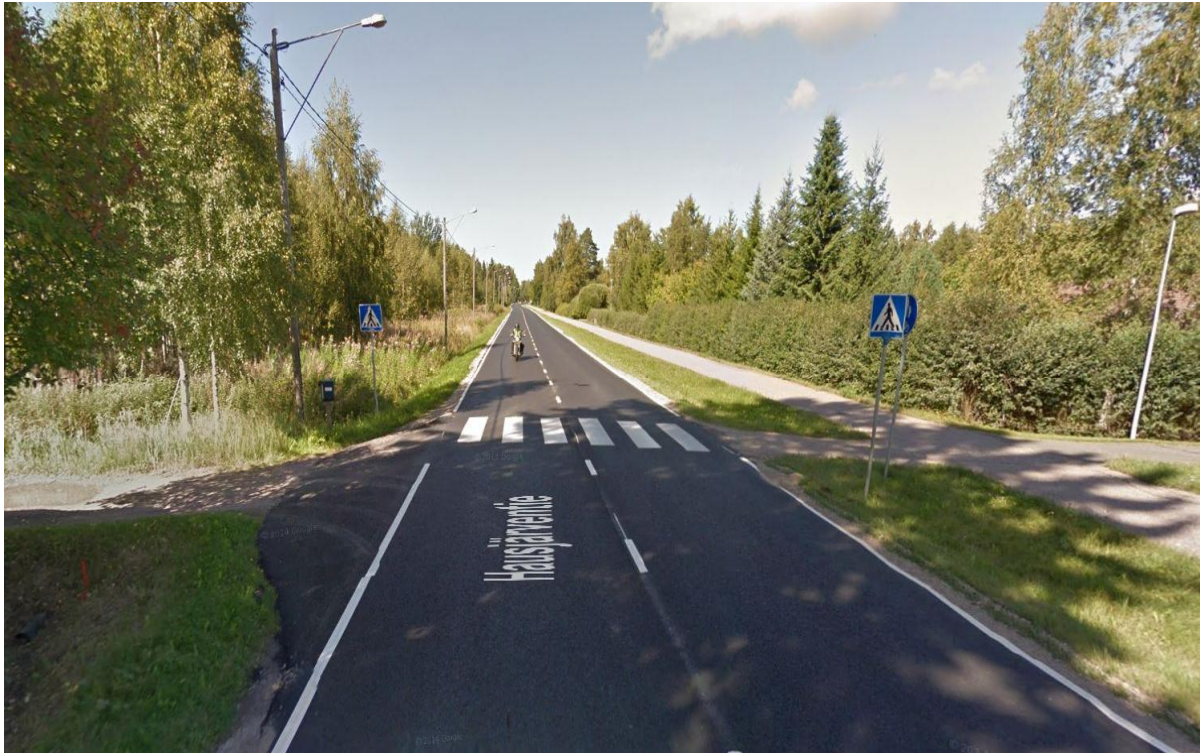
Kuva 64. Mt290, Hausjärventie, Hausjärventie 220 –kohta – kuva ennen toimenpiteiden toteuttamista (toimenpiteet nro 29).

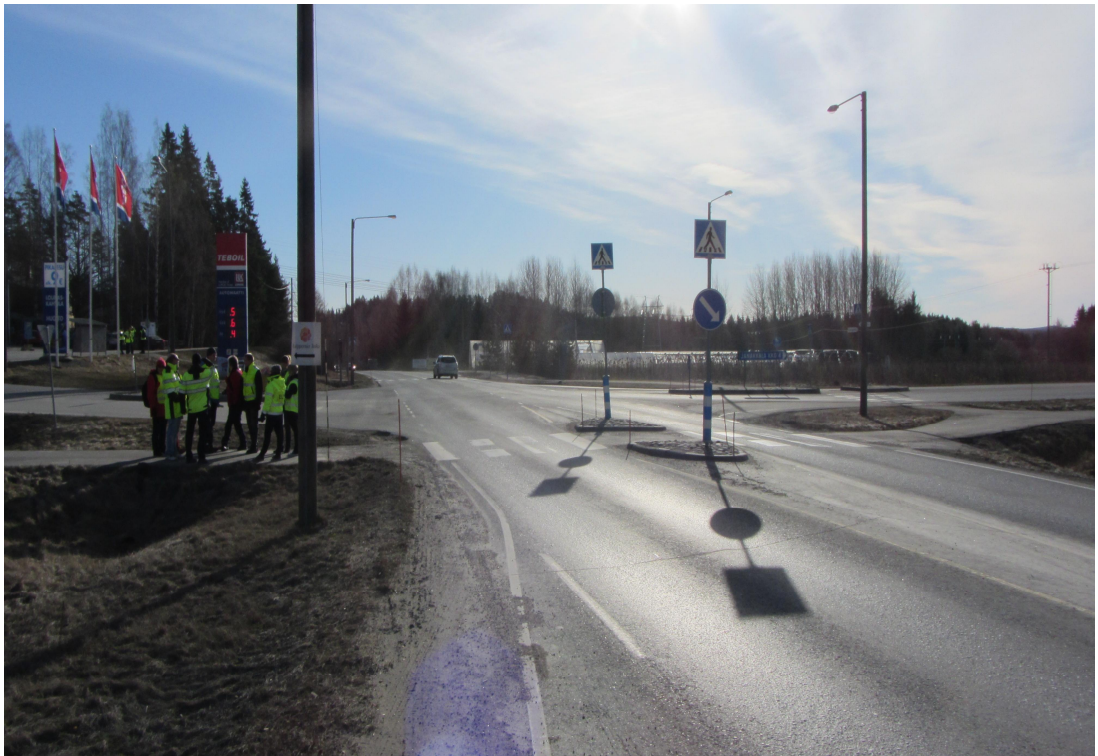
Kuva 66. Mt292, Hakoistentien liittymä – kuva ennen toimenpiteiden toteuttamista (toimenpiteet nro 2).
