# Taajamaliikenteen ja suojateiden turvallisuuden parantaminen – case Turenki

## Toimenpiteiden vaikutusten arviointi

Ramboll Finland Oy

Liikenteen turvallisuusvirasto (Trafi)  
Trafiksäkerhetsverket (Trafi)  
Helsinki, Helsingfors 2016

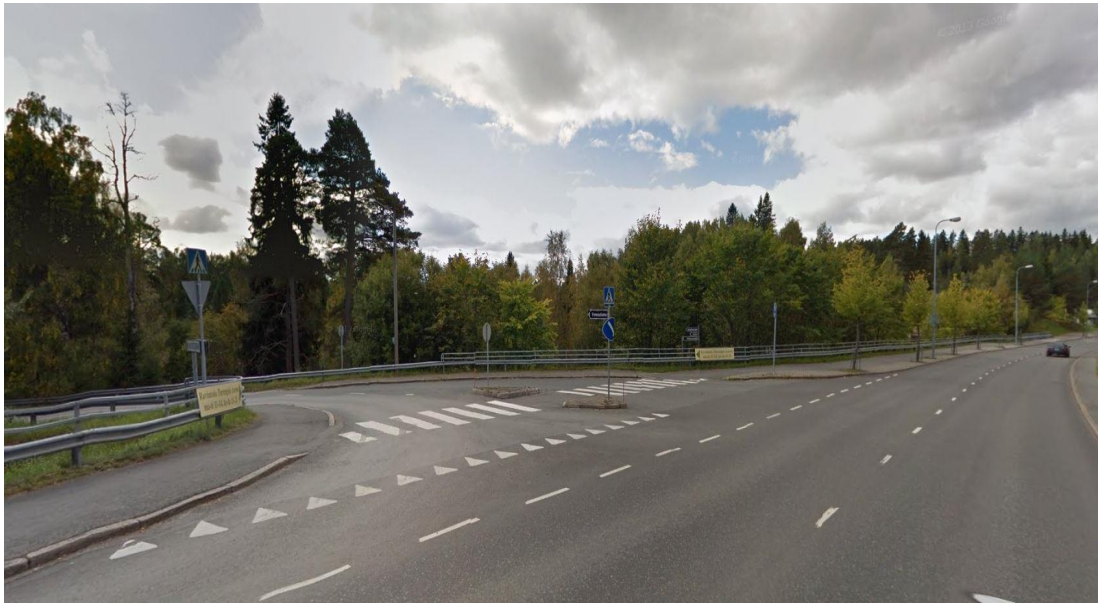
Kuva 69. Mt 292, Turengintie, Asematien liittymä – kuva ennen toimenpiteiden toteuttamista (toimenpiteet nro 8).

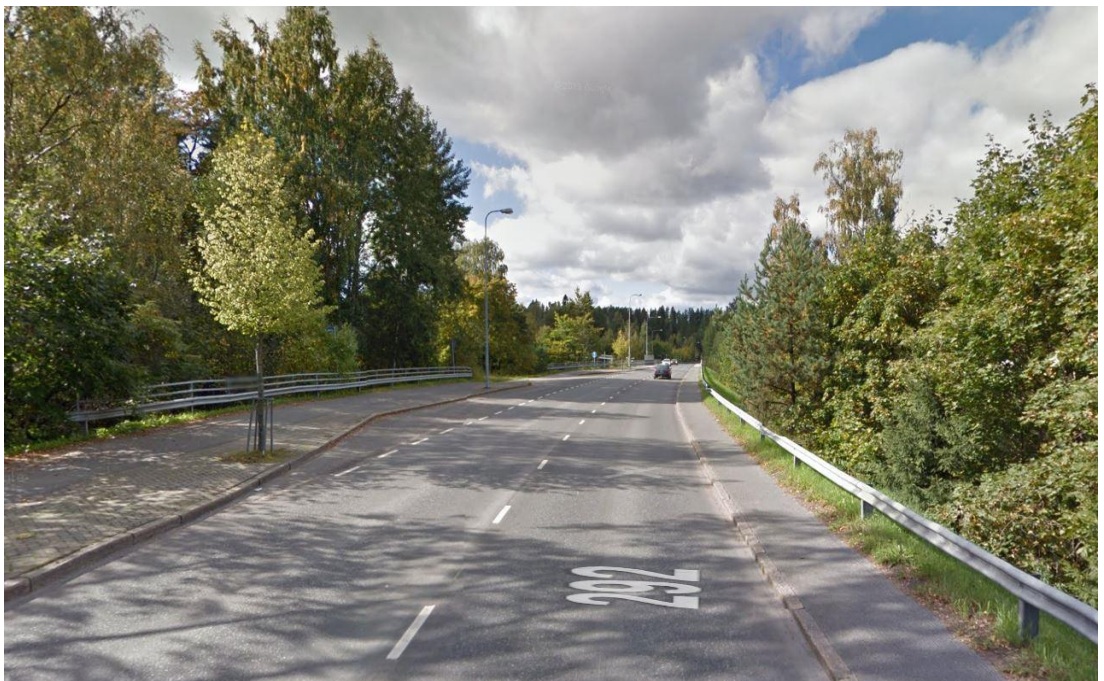
Kuva 70. Mt 292, Turengintie, rautatiesillan itäpuoli – kuva ennen toimenpiteiden toteuttamista (toimenpiteet nro 9).

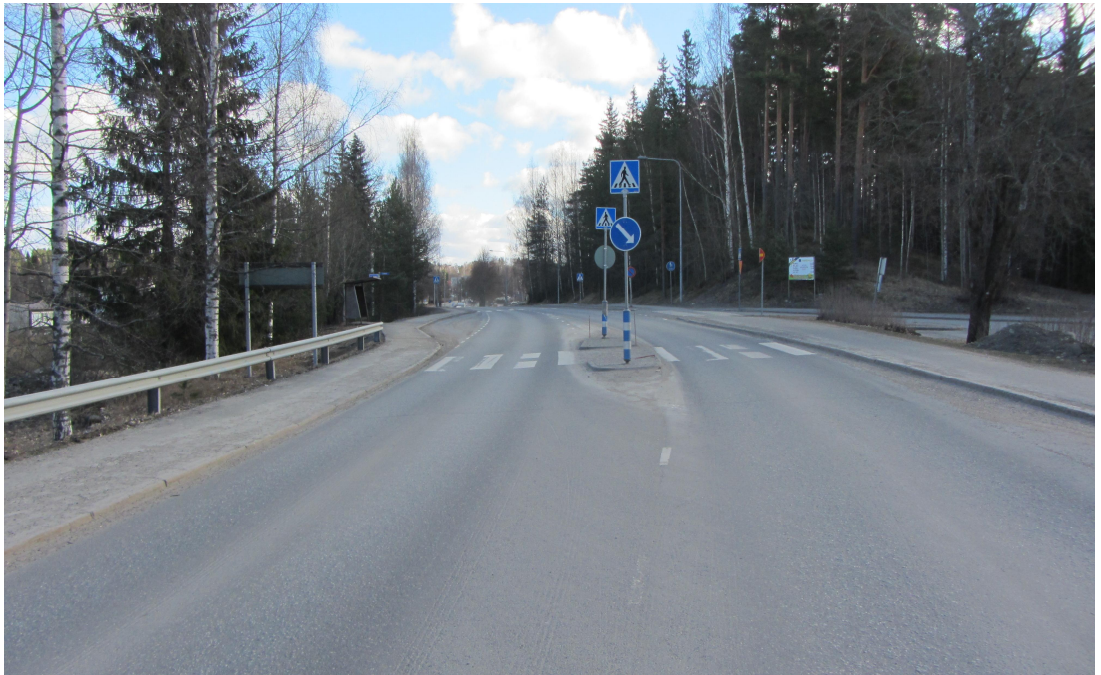
Kuva 71. Mt 292, Turengintie - Lukiotien liittymä – kuva ennen toimenpiteiden toteuttamista (toimenpiteet nro 10).

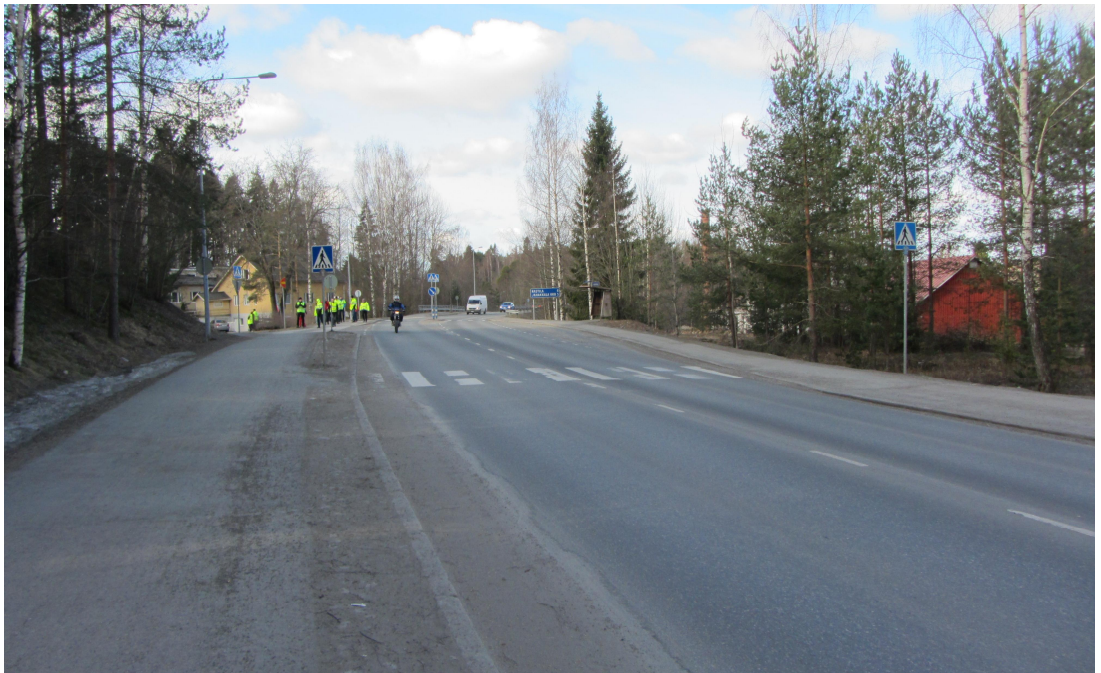
Kuva 72. Mt 292, Turengintie, Lukiotien itäpuoli – kuva ennen toimenpiteiden toteuttamista (toimenpiteet nro 11).

| 11) Mt 292 (Turengintie), Lukiotien itäpuoli | <ul style="list-style-type: none"> <li>• Nykyisen suojatien korottaminen paikallaan</li> <li>• Liikennemerkkien lisääminen suojatielle</li> <li>• Valaistuksen parantaminen suojatien kohdalla</li> </ul> |

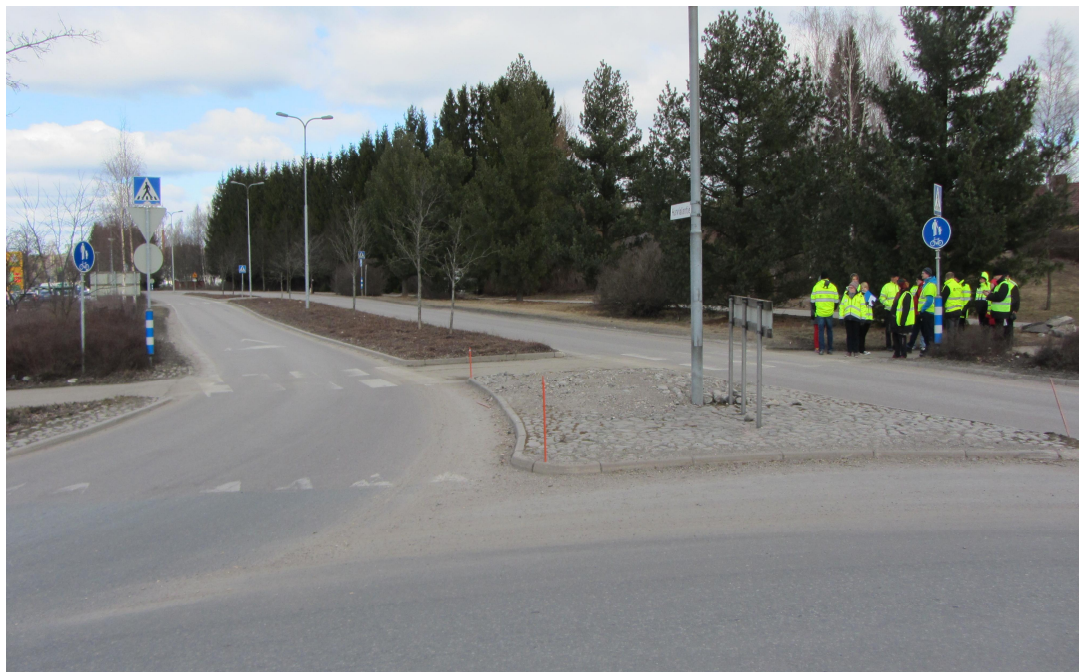
Kuva 77. Mt292 & Mt290, Turengintie/Lammintie - Hausjärventie/Harvialantie, kiertoliittymän pohjoinen suojatie – kuva ennen toimenpiteiden toteuttamista (toimenpiteet nro 15).

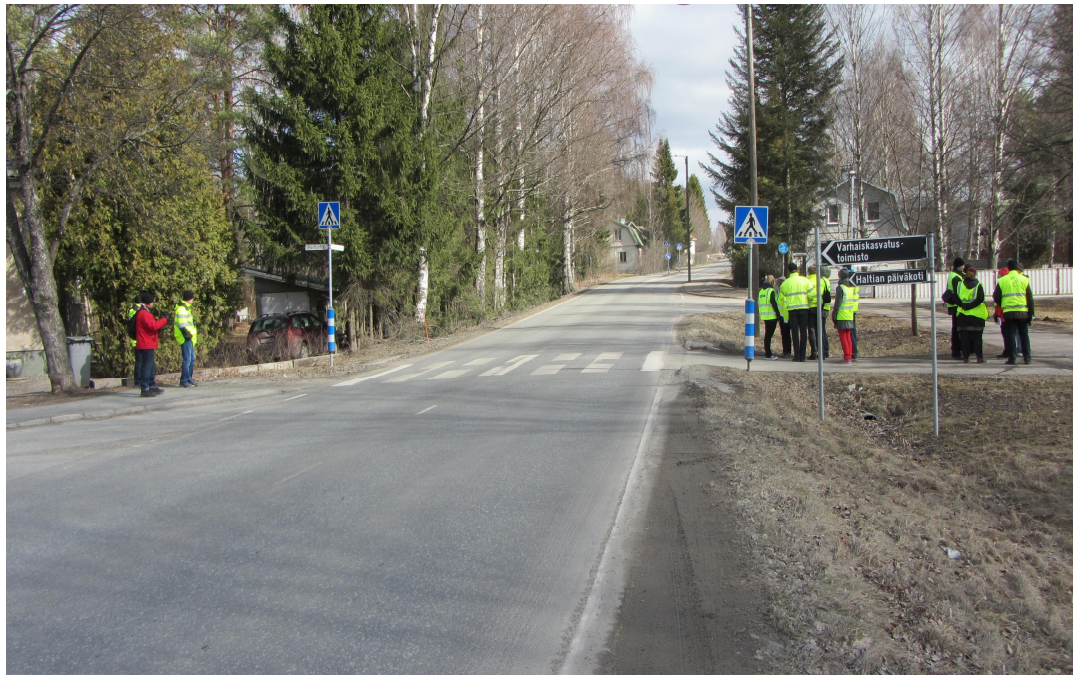
Kuva 81. Mt292, Lammintie, Haltiantien liittymä – kuva ennen toimenpiteiden toteuttamista (toimenpiteet nro 18).

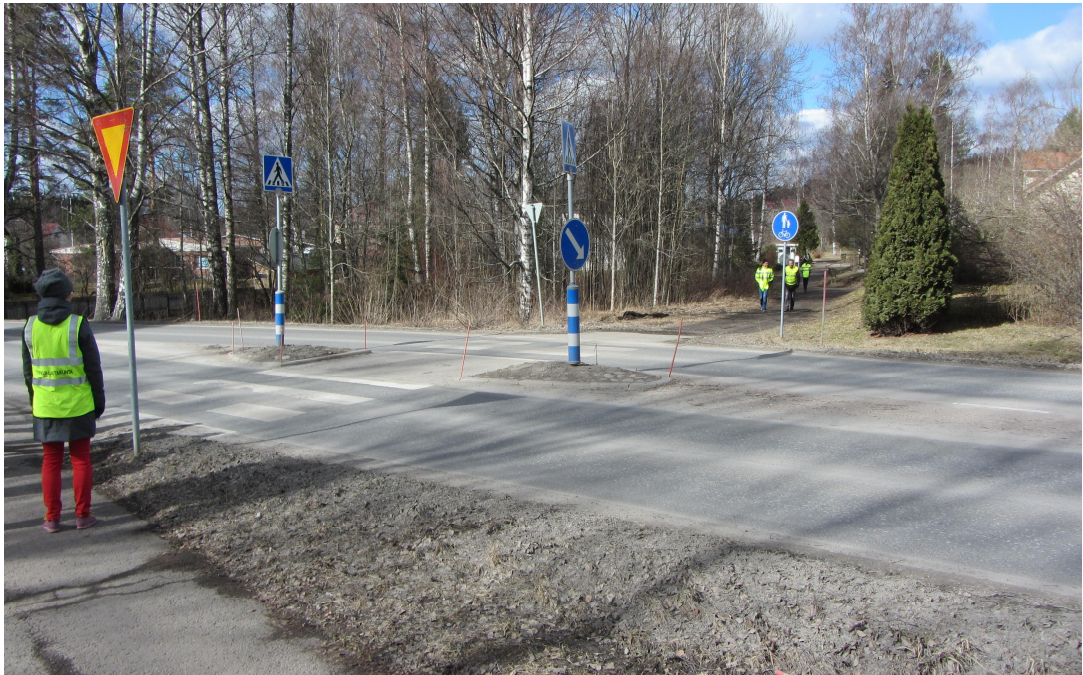
Kuva 82. Mt292, Lammintie, Mäkelänkujan kohta – kuva ennen toimenpiteiden toteuttamista (toimenpiteet nro 19).

| 19) Mt 292 (Lammintie), Mäkelänkujan kohta | <ul style="list-style-type: none"> <li>• Nopeusnäyttötaulun asentaminen maantielle 292 Mäkelänkujan poistettavan suojatien länsipuolelle</li> <li>• Keskisaarekkeellisen suojatien poisto</li> </ul> |

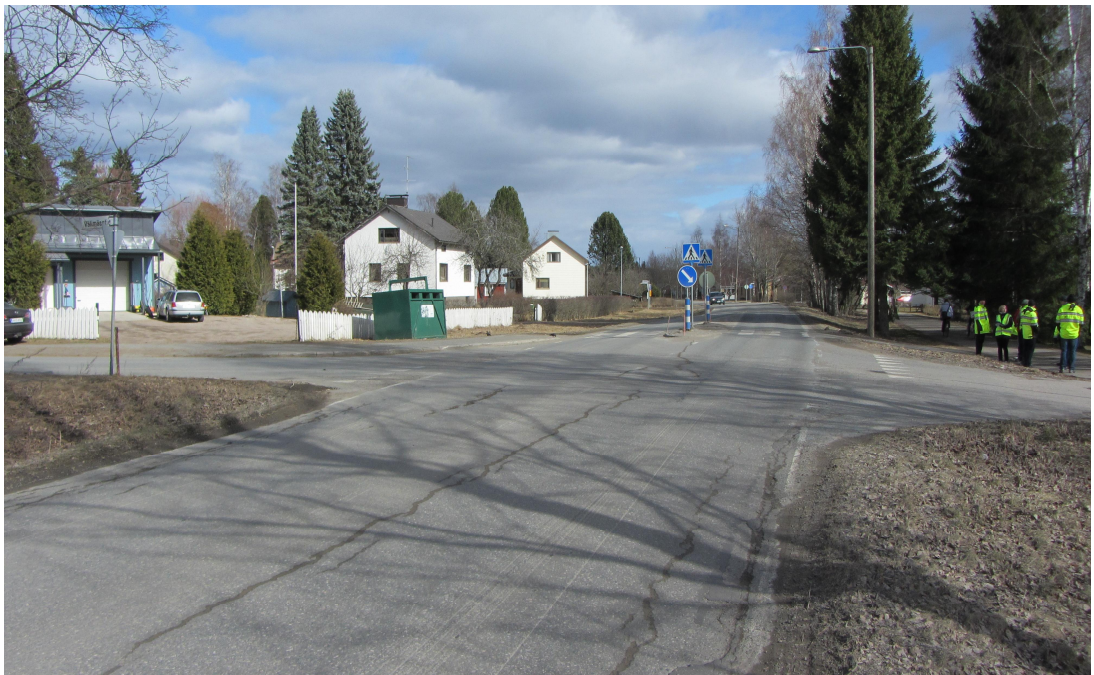
Kuva 87. Mt292, Lammintie – Välimäentien/Heikkiläntien liittymä – kuva ennen toimenpiteiden toteuttamista (toimenpiteet nro 21).

| 21) Mt 292 (Lammintie) - Välimäentien/Heikkiläntien liittymä | <ul style="list-style-type: none"> <li>• Uusi kävelyn ja pyöräilyn yhteys Lammintien pohjoispuolelle välille Leivontie-Välimäentie</li> <li>• Liikennemerkkien lisääminen suojatielle</li> <li>• Tiemerkintöjen uusiminen</li> <li>• Valaistuksen parantaminen suojatien kohdalla</li> </ul> |

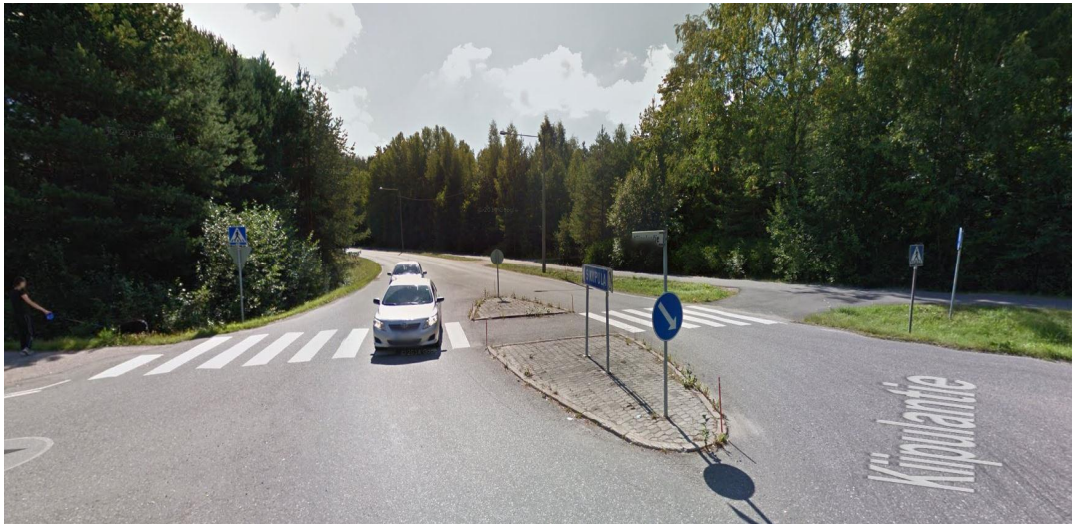
Kuva 97. Mt290, Hausjärventie - Kiipulantien liittymä – kuva ennen toimenpiteiden toteuttamista (toimenpiteet 28).

| 28) Mt 290<br>(Hausjärventie)<br>- Kiipulantien<br>liittymä | <ul style="list-style-type: none"> <li>• Liikennemerkkien lisääminen suojatielle</li> <li>• Tiemerkintöjen uusiminen</li> <li>• Kaiteen uusiminen suojatien pohjois-/itäpuolen jalankulku/pyörätiellä</li> <li>• Valaistuksen parantaminen suojatien kohdalla</li> </ul> |
