| <p><b>Тележки</b><br/>Литые детали тележки</p> | <p><b>Критерии приемки:</b><br/>Изломы, трещины в литых балках и рамах, соединительной балке или пятнике четырехосной тележки, подпятнике в видимой зоне не допускаются.</p> | <p><b>2.2.1</b></p> |

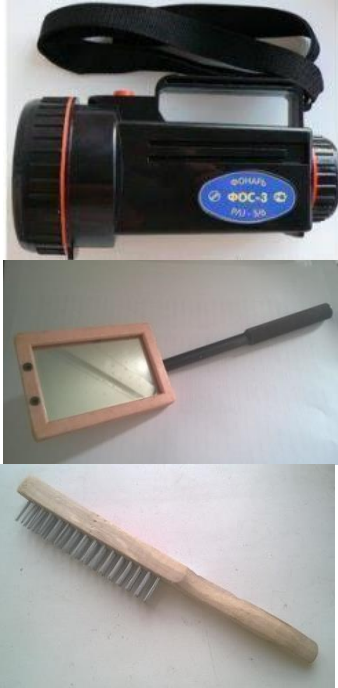
| <p>Тележка модели 18-100</p> | <p><b>Средства контроля осматрщика вагонов:</b><br/>Визуальный контроль,<br/>Фонарь,<br/>Зеркало ГОСТ 17716-2014,<br/>Щетка металлическая<br/>В Финляндии могут применяться другие средства контроля</p> | |

С наружной и внутренней сторон осматривают отбуртовку технологического окна боковой рамы тележки. Чаще всего появляются трещины в углах отбуртовки, где встречаются и литейные пороки, которые способствуют развитию трещин. Места сопряжения верхнего и нижнего пояса с колонками - это опасные зоны, в которых также могут развиваться дефекты. Продольные трещины, возникающие в результате некачественной отливки боковины или ее повреждения при сходах и столкновениях, встречаются в верхнем поясе, в надбуксовом проеме. Особое внимание обращается на колонку.

При осмотре боковой рамы производится осмотр буксового проема и опорной поверхности буксового узла с внешней стороны.

Осмотрщик-ремонтник вагонов зачищает металлической щеткой и осматривает внутренний и наружный радиус R55 с внешней стороны боковой рамы, места переходов радиусов.

Опасные зоны надрессорной балки расположены в районе подпятника, нижнего пояса балки, выемки (или паза) для фрикционного клина, опоры под коробку скользуна, кромок окон.

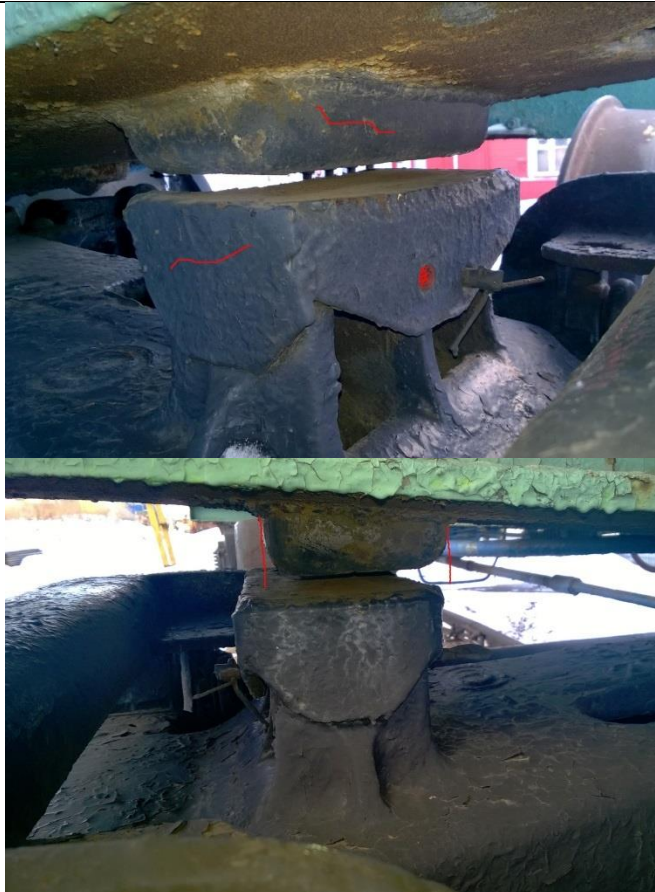
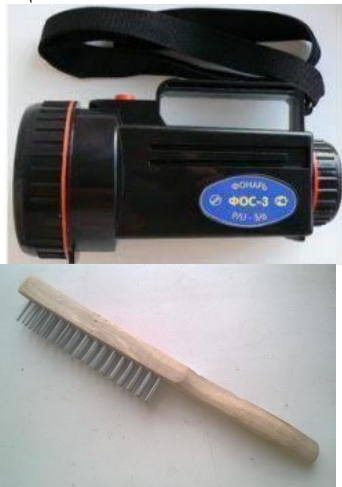
| <b>Порядок выполнения осмотра:</b><br>Визуально осмотреть скользян. Убедиться, что колпак скользуна на месте, трещины в верхнем скользуна отсутствуют, колпак скользуна тележки типа 18-100 не имеют изломов. Проверить крепление коробки скользуна, наличие крепежных болтов. При осмотре обратить внимание на то, что скользян должен находиться строго напротив ответной части, расположенной на раме вагона. | | |

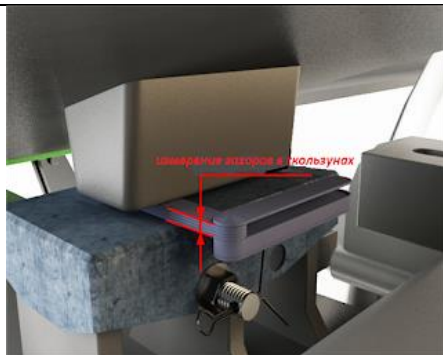
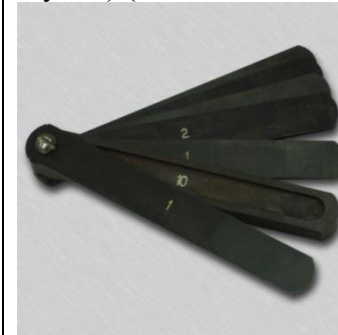
Суммарный зазор скользунов тележки 4-х осных вагонов

Проходной набор шупов B1

Непроходной набор шупов B2

Визуально осмотреть скользуны. Если на основании визуального контроля есть основания полагать, что зазор между скользунами не соответствует допустимым параметрам, производится замер при помощи приспособления для замера зазоров между скользунами (набор щупов) (Т914.21.000СБ).

Измерение зазоров производят на ровном прямом участке пути. Для проверки зазора примерно набирают наибольшую высоту щупов Б1. Набор щупов должен проходить по всей длине скользуна на глубину 60-80 мм, а при добавлении щупа 1 мм набор Б2 не должен проходить.

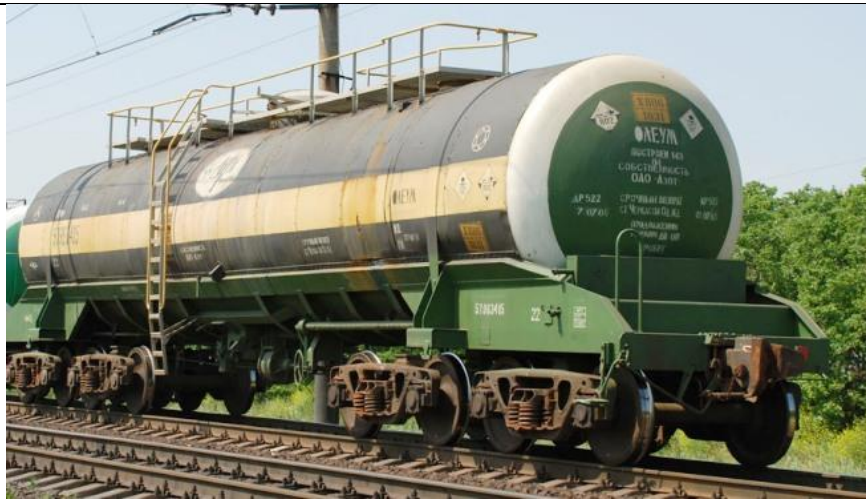
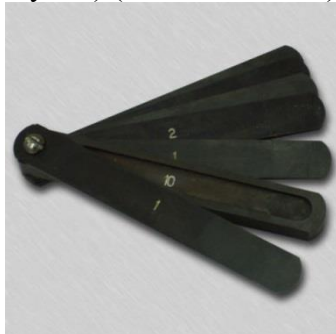
| <b>Порядок выполнения осмотра:</b><br>Визуально осмотреть скользуны. Если на основании визуального контроля есть основания полагать, что зазоры в скользунах не соответствует допустимым параметрам, провести инструментальный контроль в соответствии с контрольной картой 2.2.3.<br>При изломе пружин скользуна или потере упругих свойств упругого элемента скользуна появляется зазор в скользунах постоянного контакта.<br>У восьмиосных цистерн не допускается суммарный зазор между скользунами соединительной и шкворневой балок с обеих сторон одного конца цистерны менее 4 мм или более 15 мм.<br>Между соединительной и надрессорной балками с обеих сторон одной двухосной тележке допускается зазор не менее 4 мм и не более 20 мм.<br>Не допускается отсутствие зазоров между скользунами у восьмиосных цистерн в двух любых скользунах одной четырехосной тележки с одной стороны цистерны, по диагонали цистерны между скользунами соединительной и шкворневой балок, по диагонали четырехосной тележки между скользунами надрессорной и соединительной балок. | | |

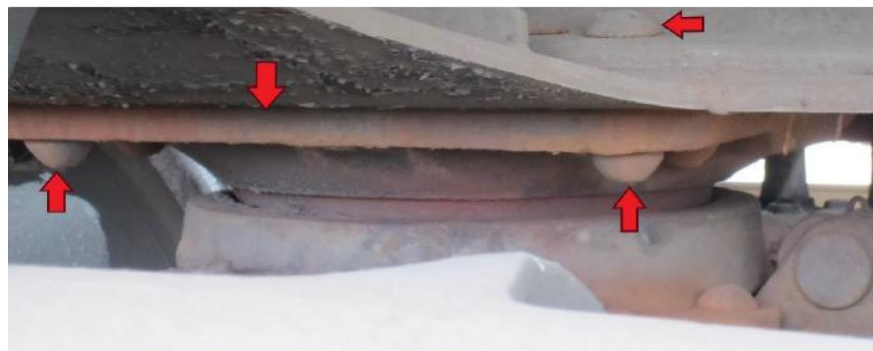
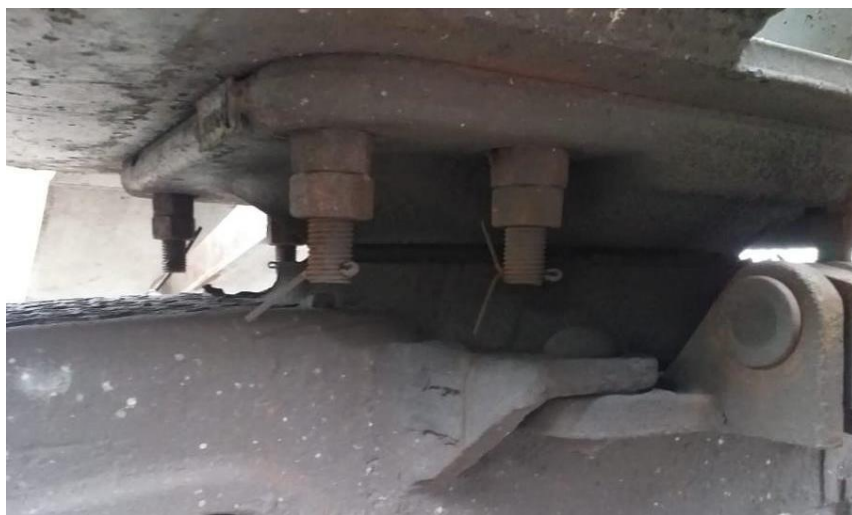
**Тележки**  
**Подпятник**

Визуально осмотреть узел пятник-подпятник тележки вагона.

При осмотре проверяется расположение скользунов тележки напротив скользунов рамы. В случае, если контактные поверхности находятся не друг напротив друга, возможна неисправность узла пятник-подпятник.

Не допускается обрыв хотя бы одной заклепки или болта крепления пятника или подпятника.

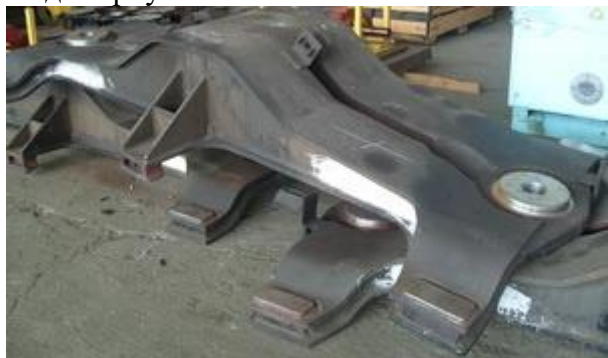
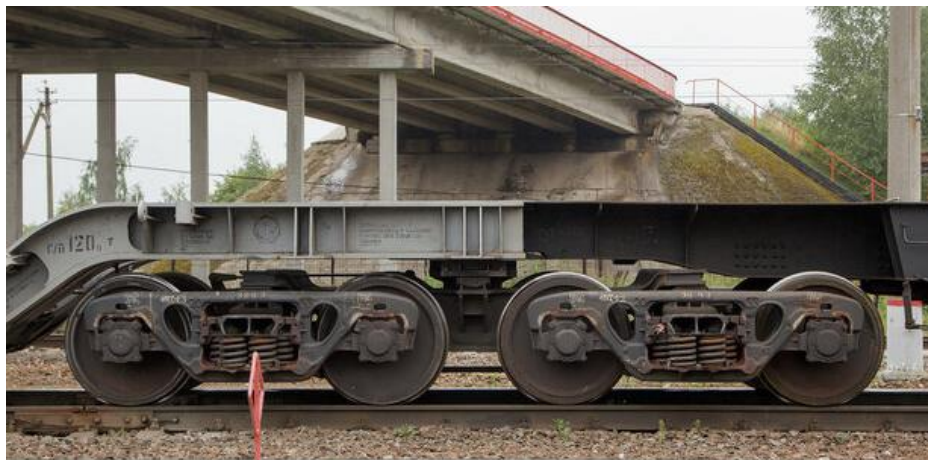
| <p>Вид сверху</p> <p>Вид снизу</p> | <b>Средства контроля осмтрщика вагонов:</b><br>Визуальный контроль<br>Фонарь<br> | |

Не допускается обрыв хотя бы одной заклепки крепления пятника или подпятника. В случае болтового крепления – отсутствие хотя бы одного болта, также проверяется наличие шплинтов.

Не допускается трещина в верхнем или нижнем поясах и в зоне крайних пятников соединительной балки тележки восьмиосного вагона.

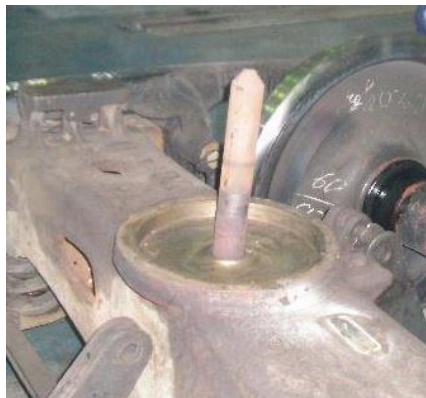
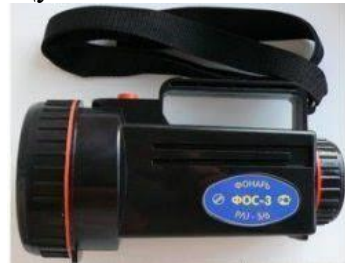
| <b>Порядок выполнения осмотра:</b><br>Визуально осмотреть узел пятник-подпятник тележки вагона. При подозрении на неисправность шкворня использовать металлический щуп.<br>Особое внимание при встрече поезда «с ходу» обращается на передвижение тележки под вагоном по продольной оси. Если тележка под вагоном имеет повышенное движение, возможна неисправность шкворня.<br>При техническом осмотре вагонов внимание обращается на состояние горизонтальных тормозных тяг. Если одна или обе тяги погнуты, это указывает на неисправность шкворня. На эту неисправность также указывает и положение скользунов относительно друг друга к оси вагона.<br>При осмотре пятникового узла обращается внимание на ослабление пятника или повышенный зазор в одну сторону между пятником, что указывает на неисправность шкворня.<br>Отсутствие шкворня определяется визуальным осмотром через отверстие надрессорного бруса. При невозможности увидеть шкворень через отверстие в надрессорном брусе используется металлический крючок (щуп), которым прощупывается шкворень и определяется излом. Не допускается обрыв или излом шкворня. | | |

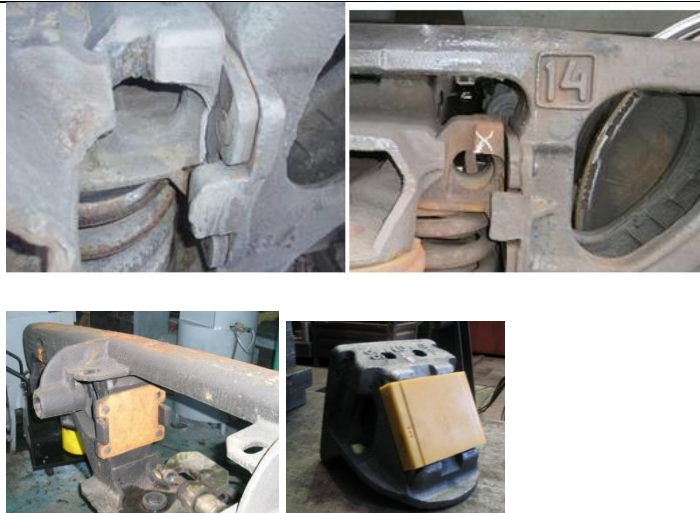
| <b>Порядок выполнения осмотра:</b><br>Визуально осмотреть фрикционные планки и клинья тележки вагона.<br>При осмотре заклепки крепления фрикционной планки должны быть целыми, а скользящая планка прижата к ответной поверхности. При подозрении на ослабление крепления заклепок фрикционная планка остукивается молотком ГОСТ 2310-77 черт. № 1352.003. Смещение фрикционной планки свидетельствует об обрыве или ослаблении заклепки. Допускается ослабление не более одной заклепки крепления фрикционной планки.<br>Трещины фрикционной планки не допускаются.<br>Фрикционный клин не должен иметь изломов и трещин, а также излома упорного бурта клина амортизатора.<br>Перекося надрессорной балки, смещение пружин рессорного подвешивания свидетельствуют об изломе фрикционного клина.<br>Не допускается обрыв заклепки фрикционной планки, излом или трещина в клине амортизатора, излом упорного бурта клина амортизатора.<br>Не допускается трещины, изломы или отсутствие полиуретановой накладки наклонной поверхности фрикционного клина. | | |

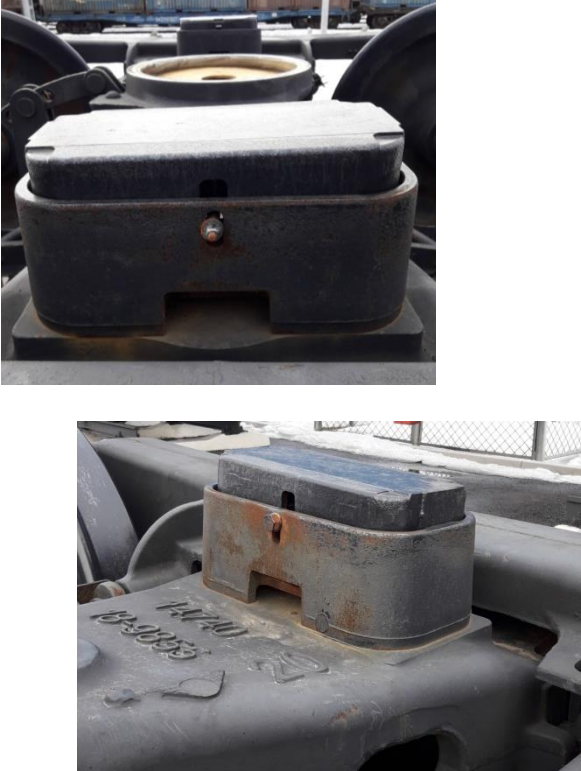
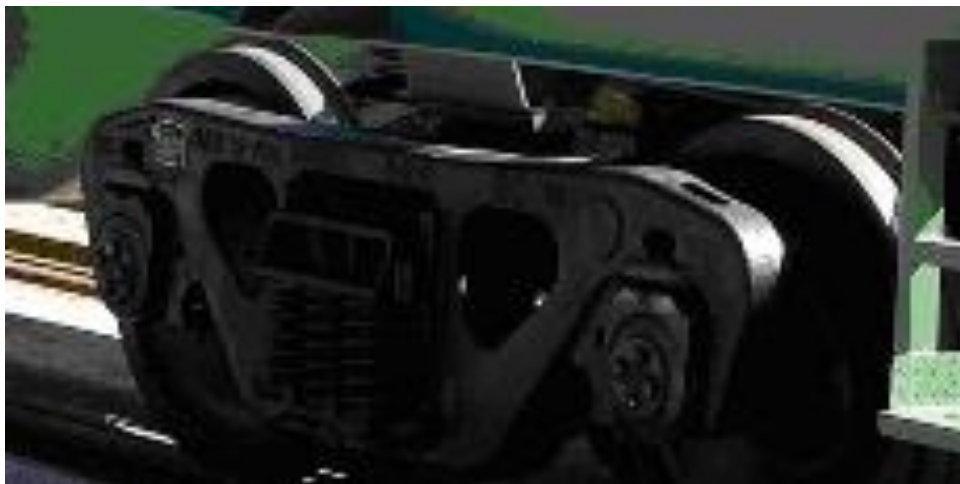
на рисунках конструкция скользуна

дефекты скользуна

При осмотре скользуна тележки Вагбер проверить отсутствие перекоса скользуна и отсутствие зазора между скользуном и ответной деталью опорной рамы. Коробка скользуна не должна быть смещенной по отношению к надрессорной балке.

На колпаке скользуна по четырём углам выполнены канавки глубиной  $(3\pm 0,5)$  мм для контроля износа его рабочей поверхности. Износ рабочей поверхности колпака на глубину канавки является браковочным признаком. Наличие зазора между колпаком скользуна и пластиной на опоре шкворневой балки также является браковочным признаком.

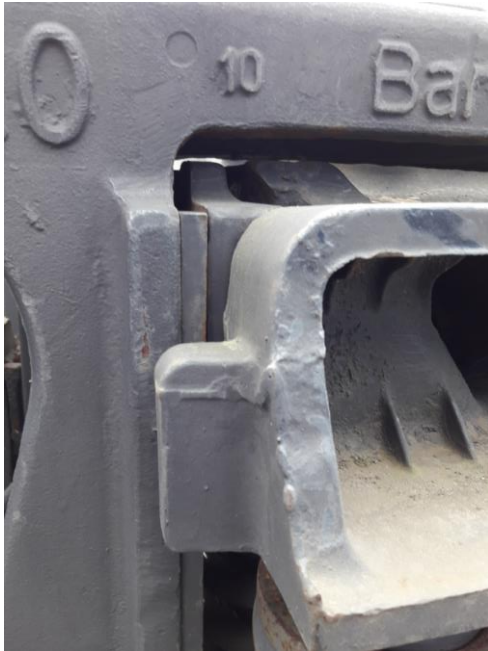
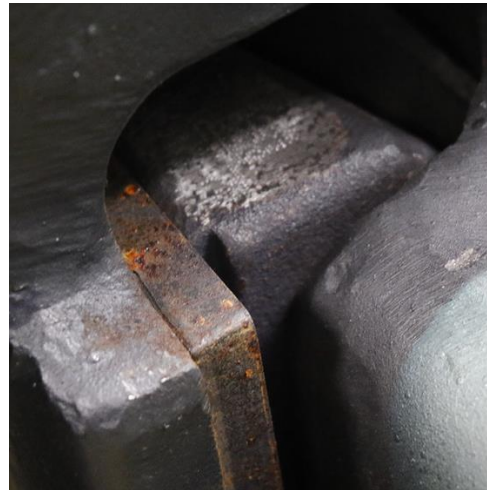
| <p>1- индикатор,<br/>2- надрессорная балка</p> | <p><b>Средства контроля осмотра вагонов:</b><br/>Визуальный контроль</p> | |

- А (а) – надрессорная балка в исправном состоянии (индикатор полностью или частично находится ниже поверхности надрессорной балки);
- А (б) – неисправное состояние фрикционных клиньев – полное завышение индикатора фрикционного клина относительно поверхности надрессорной балки;
- А (в) – неисправное состояние фрикционных клиньев – отсутствие видимого индикатора на вертикальной поверхности клина

Контроль завышения фрикционного клина, показанного на рисунке, производится по положению нижней границы индикатора 1 относительно верхней поверхности 2 надрессорной балки. Если индикатор полностью или частично находится ниже поверхности надрессорной балки, как показано на рисунке а, то неисправности нет. Полное завышение индикатора относительно поверхности надрессорной балки, как показано на рисунке б или отсутствие индикатора на клине, как показано на рисунке в, является неисправностью, при которой необходима отцепка вагона в ТР.

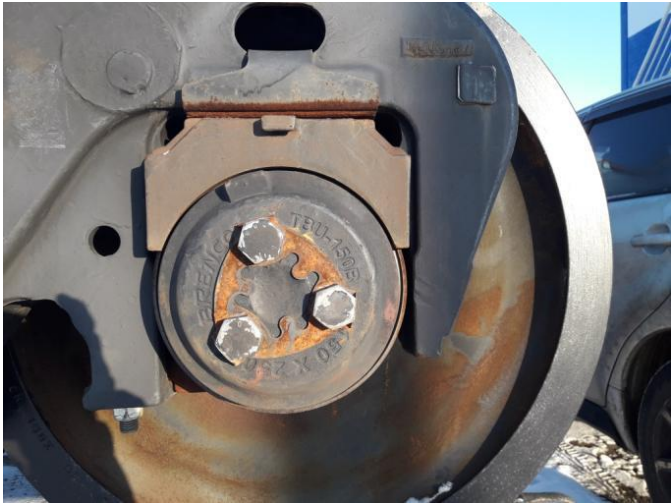
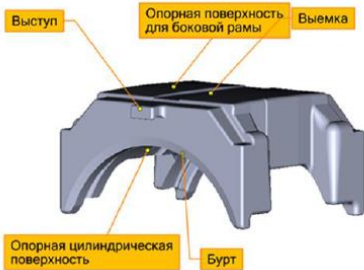
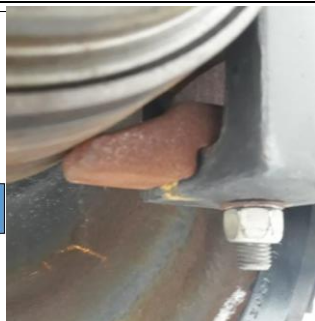
Осмотреть буксовый проем боковой рамы. В каждом буксовом проеме должна быть установлена скоба (адаптер).
