| <b>Рама</b><br>Конструкция рамы | <b>Критерии приемки:</b><br>Не допускается излом или трещина (переходящая с горизонтальной на вертикальную полку) хребтовой, боковой, шкворневой или концевой балки, трещины в узлах сочленения хребтовой и шкворневой балок | <b>2.8.1</b> |

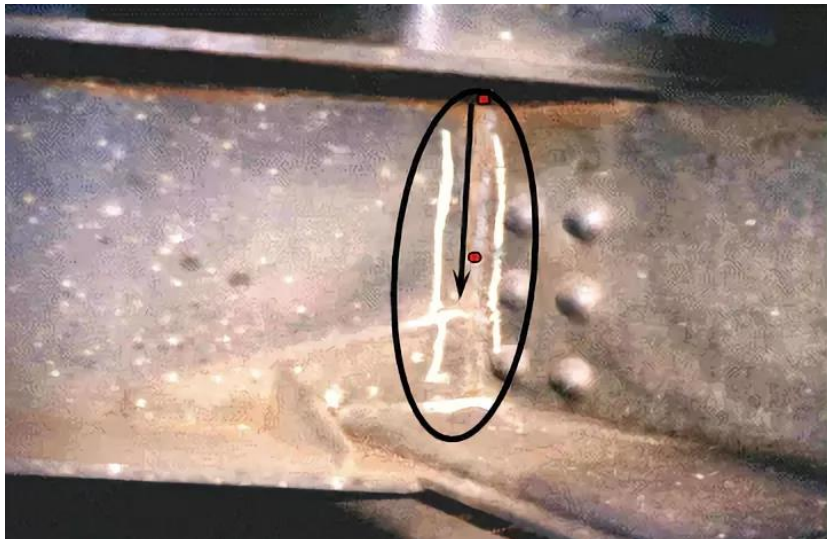
| <b>Порядок выполнения осмотра:</b><br>Визуально осмотреть раму вагона.<br>Трещины обычно встречаются в местах соединения ударной розетки и концевой балки, на хребтовой балке в местах расположения передних и задних упоров автосцепного устройства и между ними, в сварных швах, соединяющих шкворневую и хребтовую балки. Трещины в промежуточных поперечных балках встречаются редко и в основном в полувагонах.<br>Признаком наличия трещин в элементах рам вагонов, как и в других узлах и деталях, является скопление в местах их образования валиков пыли, ржавчины, зимой - инея.<br>Об обрыве шкворневой балки в месте соединения её с хребтовой балкой может свидетельствовать отсутствие зазора в скользящих соответствующих концов шкворневой балки.<br>На обрыв хребтовой балки может указывать также обрыв любой промежуточной стойки или раскоса кузова в месте соединения с нижней обвязкой.<br>Обрыв одного из раскосов в средней части является, как правило, следствием прогиба хребтовой балки сверх допустимой величины. | | |

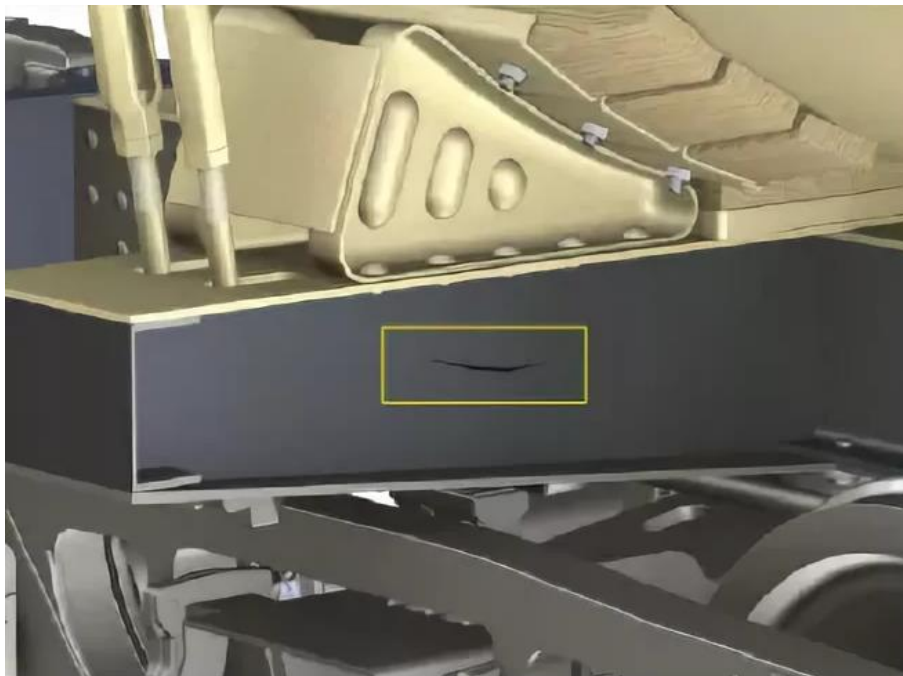
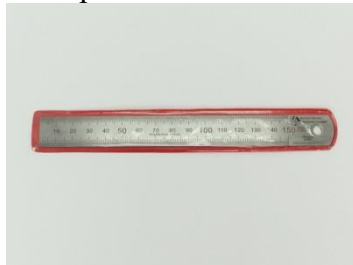
| <b>Рама</b><br>Конструкция рамы | <b>Критерии приемки:</b><br>Не допускаются продольные трещины в балках рамы длиной более 300 мм | 2.8.2 |
| <b>Порядок выполнения осмотра:</b><br>Визуально осмотреть раму вагона в соответствии с контрольной картой 2.8.1.<br>Если на основании визуального контроля есть основания полагать, что длина трещины не соответствует допустимым параметрам, производится инструментальный замер. | | |

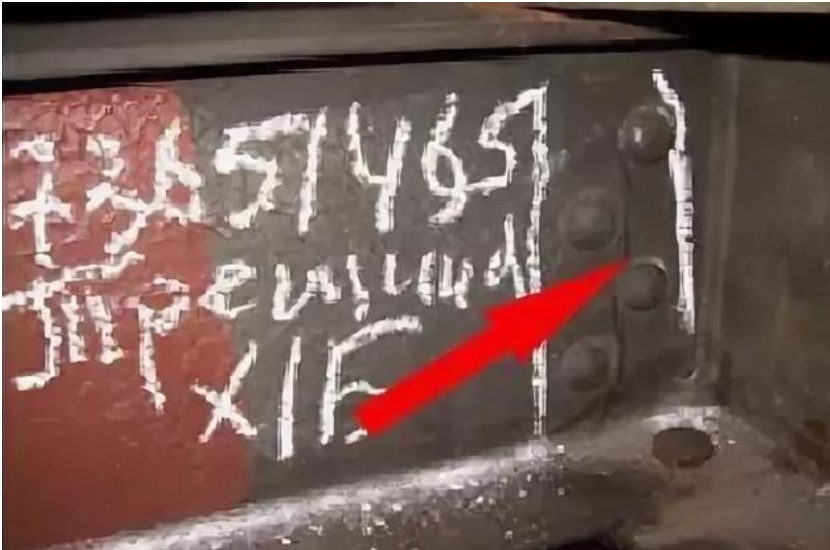
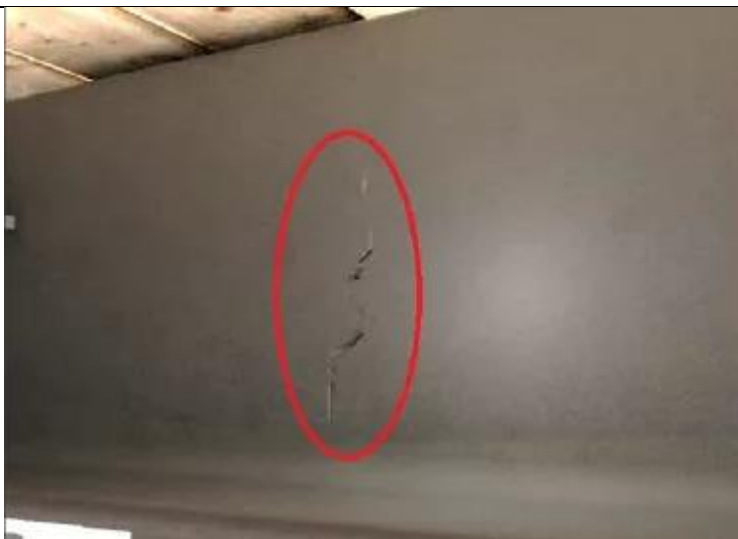
| <p><b>Рама</b><br/>Конструкция рамы</p> | <p><b>Критерии приемки:</b><br/>Не допускаются вертикальные, продольные и наклонные трещины любой длины, если они проходят более чем через одно отверстие для болтов или заклепок. Трещины, отремонтированные путем приварки накладок, не учитываются.</p> | <p><b>2.8.3</b></p> |

Не допускаются вертикальные, продольные и наклонные трещины любой длины, если они проходят более чем через одно отверстие для болтов или заклепок (в усиливающих планках или накладках, ранее поставленных при ремонте на балках рамы, не допускаются изломы и трещины те же, что и в самих балках рамы; трещины, перекрытые накладками, не учитываются).

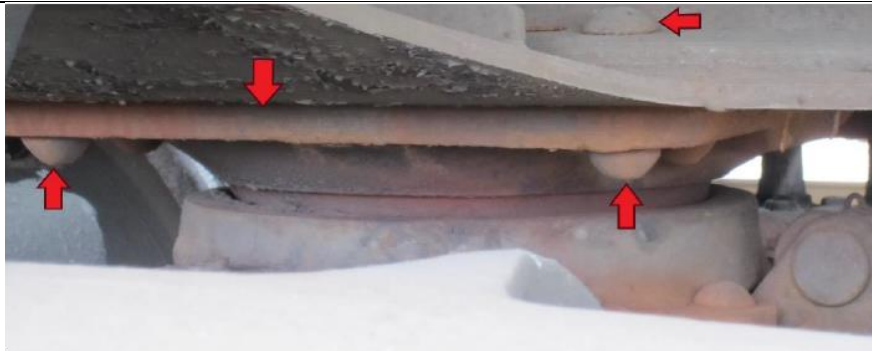
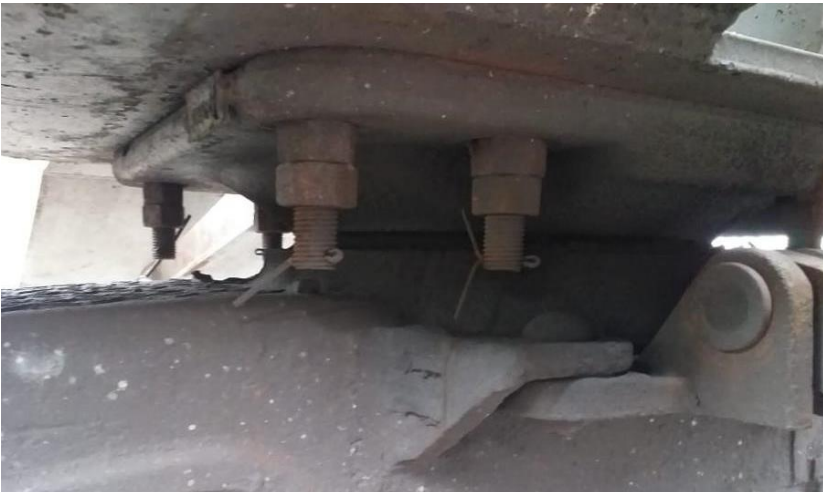
| Рама<br>Пятник | Критерии приемки:<br>Не допускается ослабление заклепочного или болтового крепления пятника к раме вагона | 2.8.4 |
| Порядок выполнения осмотра:<br>Визуально осмотреть пятник на вагоне.<br>При осмотре крепления пятника к раме вагона не допускается ослабление заклепочного или болтового крепления пятника к раме вагона. Разболтанные заклепки или болты оставляют следы на ответных поверхностях, также ослабление крепления выявляется при остукивании молотком. | | |

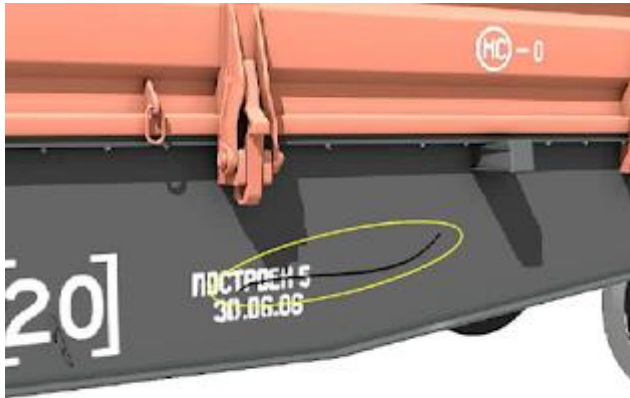
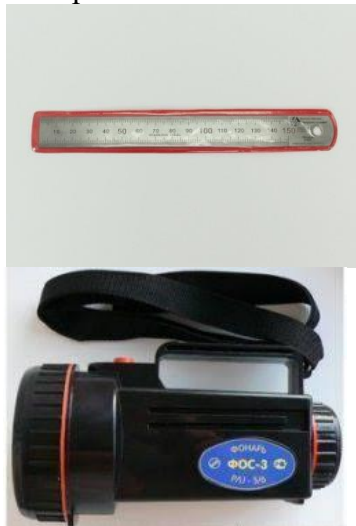
| <b>Рама</b><br>Конструкция рамы | <b>Критерии приемки:</b><br>Не допускается длина вертикальных или наклонных трещин, расположенных на одной стенке балки, более 100 мм при измерении по вертикали между концами трещин | <b>2.8.5</b> |
| <b>Порядок выполнения осмотра:</b><br>Визуально осмотреть раму вагона в соответствии с контрольной картой 2.8.1.<br>Не допускается длина вертикальных или наклонных трещин, расположенных на одной стенке балки, более 100 мм при измерении по вертикали между концами трещин. | | |

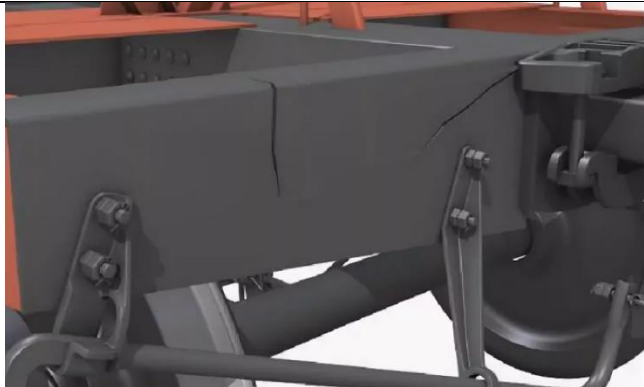
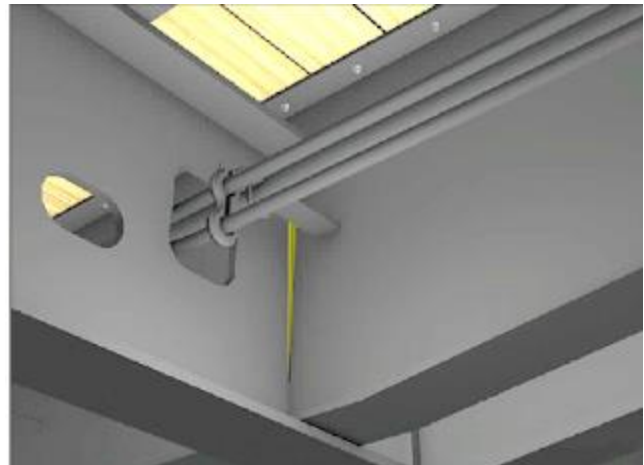
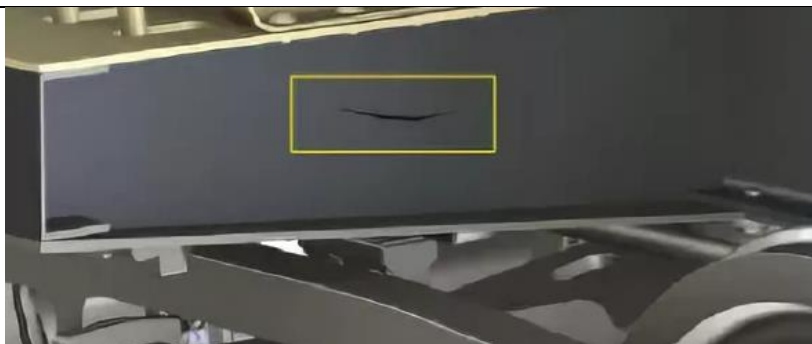
| <b>Рама</b><br>Конструкция рамы | <b>Критерии приемки:</b><br>Не допускаются трещины или разрывы верхнего или вертикального листа поперечной шкворневой или концевой балок рамы; или трещины любой длины в рамах длиннобазных платформ (с длиной базы платформы по пятниковым опорам более 18 м) | <b>2.8.6</b> |

Не допускаются трещины или разрывы верхнего или вертикального листа поперечной шкворневой или концевой балок рамы; или трещины любой длины в рамах длиннобазных платформ (с длиной базы платформы по пятниковым опорам более 18 м).
