## Telit

### Telin valuosat

Telimalli 18-100

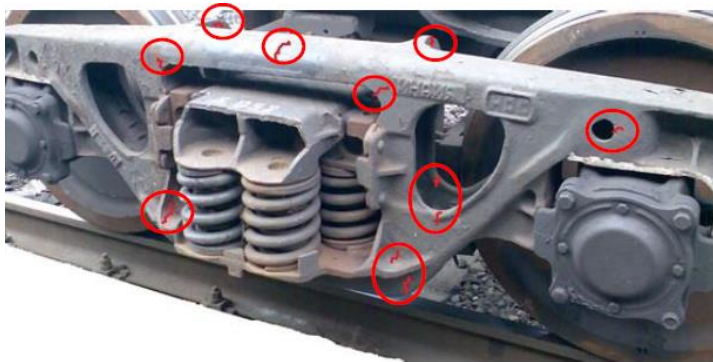
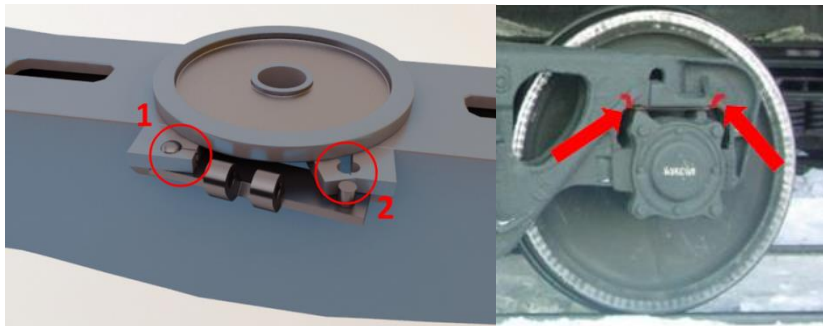
2.2.1

Neliakselisen telin valetussa palkissa ja telikehyksessä, sidepalkissa tai telikeskiön vastakappaleessa telikeskiön näkyvällä osalla ei saa olla murtumia tai halkeamia.

Tarkastetaan mm. telin sivupalkissa olevan rakenneaukon laipoitusta sisältä ja ulkoa. Halkeamia syntyy useimmiten laipoituksen kulmiin, joissa esiintyy myös halkeamien kehittymistä edistäviä valuvikoja. Myös ylä- ja alapalkkien liitoskohdat pystypalkkeihin ovat vikaantumiselle alttiita riskialueita. Mm. yläpalkeissa ja laakeripesän aukossa voi esiintyä valuvian aiheuttamia pituussuuntaisia halkeamia tai raiteelta suistumisen/törmäyksen aiheuttamia vaurioita. Pystypalkin tulee olla erityisen huomion kohteena.

Sivupalkin tarkastuksen yhteydessä tarkastetaan myös laakeripesän aukko ja laakeriyksikön tukipinta ulkopuolelta. Vaunutarkastaja/korjaaja puhdistaa kaarevat pinnat teräsharjalla ja tarkastaa R55- ulko- ja sisäkaarten sivupalkin ulkopuolelta sekä kaarteiden liitoskohdat.

Jousen kehtopalkin riskialttiit alueet sijaitsevat telikeskiön, palkin alalaipan ja kitkakiilaa varten tehdyn loven kohdalla. Riskialueita ovat myös sivutyynyn kuvun tuet ja laakeripesän aukkojen reunat.

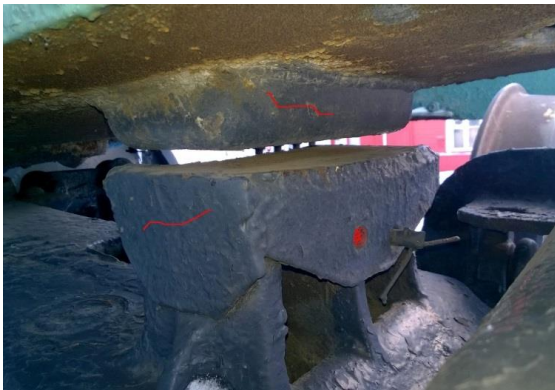
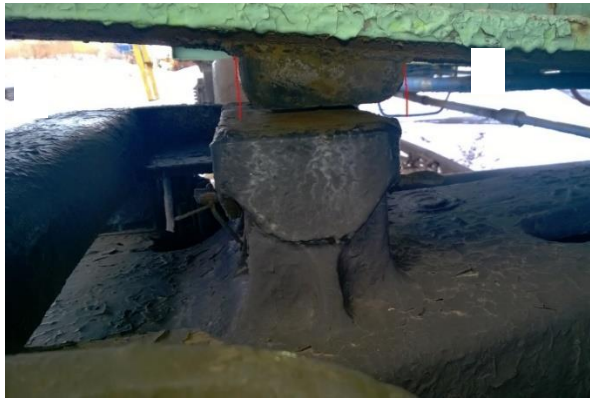
| <b>Tarkastuksen suorittaminen:</b><br>Tarkastetaan sivutyyny silmämääräisesti. Varmistetaan, että sivutyynyn kupu on paikallaan, korinpuoleisessa sivutyynyssä ei ole halkeamia, eikä 18-100 -tyyppisen telin sivutyynyn kuvussa ole murtumia. Tarkastetaan myös sivutyynykotelon kiinnitys ja että kiinnityspultit ovat paikallaan. Tarkastuksen yhteydessä varmistetaan myös, että sivutyyny sijaitsee tarkalleen vaunun aluskehyksessä olevan vastinosan kohdalla. | | |

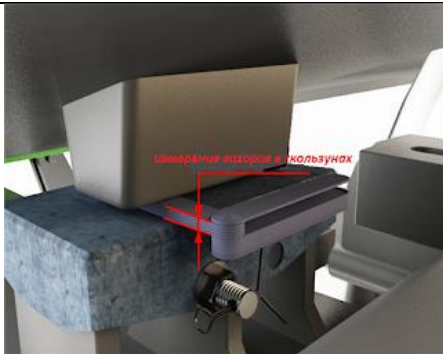
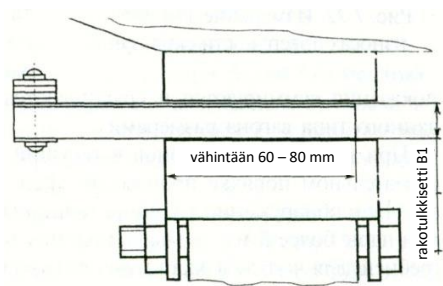
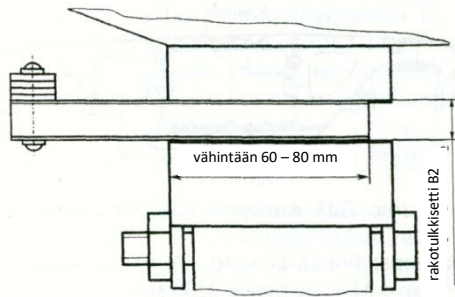
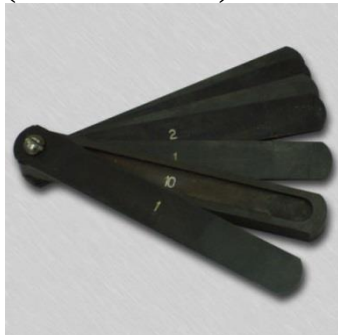
| <div></div> <div><p>sivutyynyssä olevan raon mittaus</p></div> | <b>Tarkastajan työvälineet:</b><br>Silmämääräinen tarkastus<br>Mittalaitetarkastus<br>Rakotulkkisetti sivutyynyjen välysten mittaamiseen (T914.21.000SB) | |
| <p>Välykseen mahtuvat rakotulkit (go-on), setti B1      Ylämittaiset rakotulkit (no-go), setti B2</p> <p><b>Tarkastuksen suorittaminen:</b><br/>Tarkastetaan sivutyyny silmämääräisesti. Mikäli silmämääräisen tarkastuksen perusteella on syytä epäillä, että sivutyynyjen välykset eivät vastaa ohjearvoja, suoritetaan tarkastus sivutyynyjen välysten mittaamiseen tarkoitettulla rakotulkkisetillä (T914.21.000SB).<br/>Välykset mitataan suoralla ja tasaisella raiteella. Kerätään mahdollisimman paksu B1-rakotulkkisetti välyksen tarkastusta varten. Tulkkisetin pitää mahtua sisälle ainakin 60-80 mm:n syvyydelle koko sivutyynyn pituudelta, mutta lisättäessä 1 mm rakotulkkisetti (B2) ei enää saa mahtua sisälle.<br/>Välyksen päteväksi arvoksi otetaan suurimman sisälle menevän ja sitä seuraavan ylimittaisen rakotulkkisetin keskiarvo.<br/>Jos sivutyynyn pinta on kulunut ja kosketuspinnassa on muutosta, mitataan välys rakotulkkisetillä sivutyynyn molemmin puolin. Rakotulkkisetin on tällöin mentävä sisälle vähintään 60 mm:n verran. Rakotulkkisetti saa kiilautua vähintään sivutyynyn pituuden 1/3 osaa vastaavalla matkalla.<br/>Välyksen päteväksi arvoksi otetaan rakotulkkisettien paksuuksien keskiarvo.<br/>Telin toisella sivulla olevien sivutyynyjen välysten mittaukset suoritetaan vastaavalla tavalla. Sen jälkeen mittausarvot summataan ja verrataan kyseisen vaunutyypin hyväksyttyihin ohjearvoihin.</p> | | |

Telin molemmin puolin sijaitsevien sivutyynyjen välysten summan ohjearvot:

- tavaravaunujen yleisimmät tyypit: vähintään 4 mm ja enintään 20 mm
- säiliövaunut, hopperivaunut viljan, sementin, mineraalilannoitteiden ja malmipellettien kuljetukseen sekä CNII-DVZ-hopperivaunut: vähintään 4 mm ja enintään 14 mm.

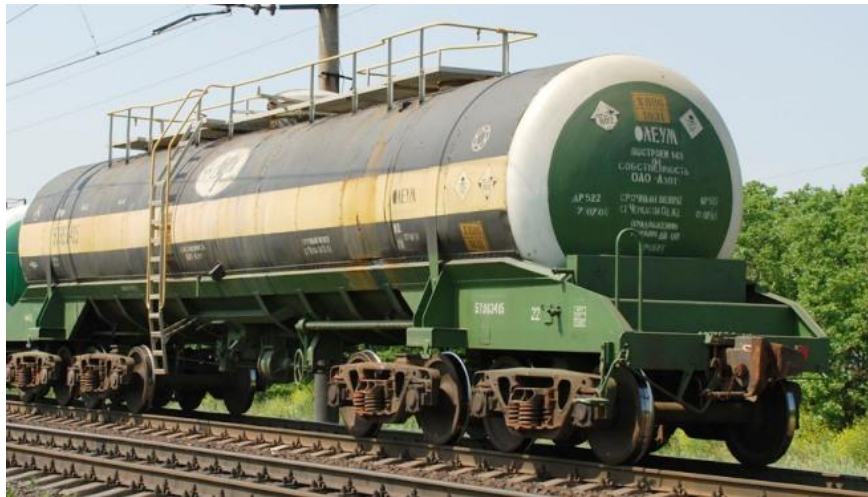
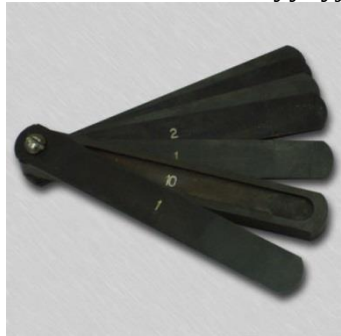
| <b>Tarkastuksen suorittaminen:</b><br>Tarkastetaan sivutyyny silmämääräisesti. Jos silmämääräisen tarkastuksen perusteella on syytä epäillä, että sivutyynyjen välykset eivät ole ohjearvojen mukaisia, tarkastus suoritetaan mittauslaitteiden avulla noudattaen ohjekorttia 2.2.3.<br>Rakenteeltaan välkyksettömät sivutyyny: välystä syntyy, jos sivutyynyn jousia murtuu tai sivutyyny menettää kimmoisuutensa.<br>8-akseliset säiliövaunut: sidepalkin ja telikeskiöpalkkien sivutyynyjen välysten summa vaunun toisessa päässä sen molemmilla sivuilla ei saa olla alle 4 mm tai yli 15 mm.<br>Sallittu välys sidepalkin ja jousen kehtopalkkien välillä saman kaksiakselisen telin molemmin puolin on 4 – 20 mm.<br>8-akseliset säiliövaunut: sivutyynyjen nollavälkyksiä ei sallita <ul style="list-style-type: none"><li>- kahdessa 4-akselisen telin samalla puolella sijaitsevassa sivutyynyssä</li><li>- säiliövaunun suhteen ristikkäin sijaitsevien sidepalkin ja telikeskiöpalkkien sivutyynyjen kesken</li><li>- 4-akselisen telin suhteen ristikkäin sijaitsevien jousen tukipalkin ja sidepalkin sivutyynyjen kesken.</li></ul> | | |

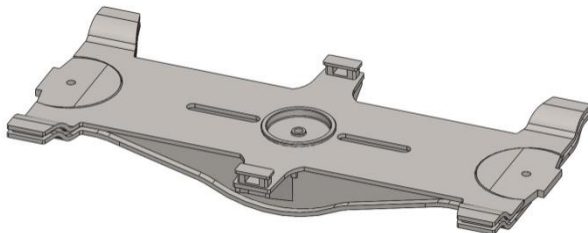
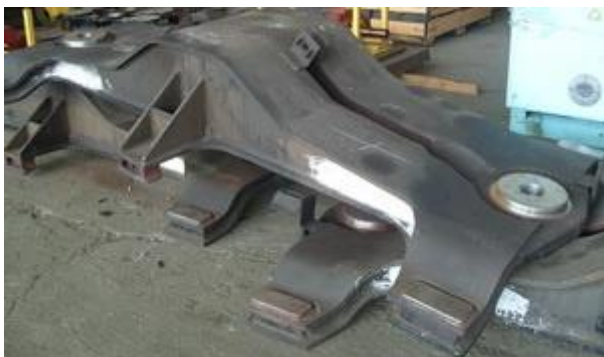
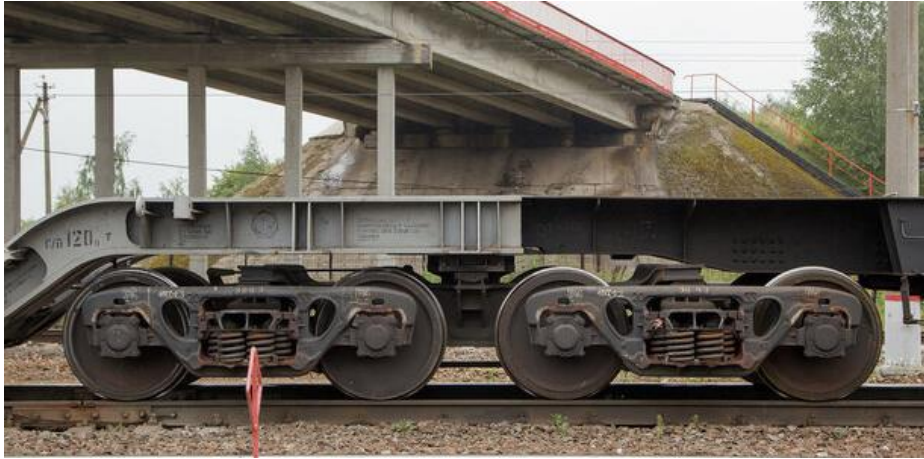
| <p>Ylhäältä katsottuna</p> <p>Alhaalta katsottuna</p> | <b>Tarkastajan työvälineet:</b><br>Silmämääräinen tarkastus<br>Käsivalaisin | |

Tarkastetaan telikeskiö ja sen vastakappale silmämääräisesti.

Yksikään telikeskiön tai sen vastakappaleen kiinnitysniitti tai -pultti ei saa olla murtunut. Jos kyseessä on pulttikiinnitys, kaikkien pulttien ja sokkien on oltava paikallaan.

Ei sallita halkeamia 8-akselisen vaunun telin ylä- ja alapaarteessa tai sidepalkin reunimmaisten telikeskiöiden alueella.

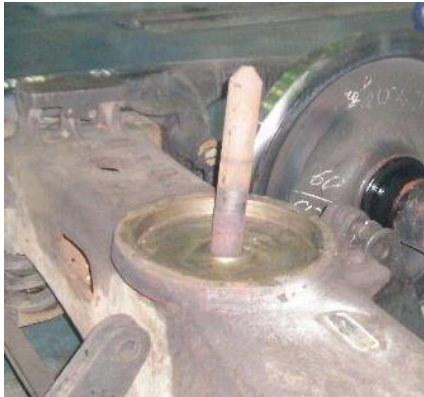
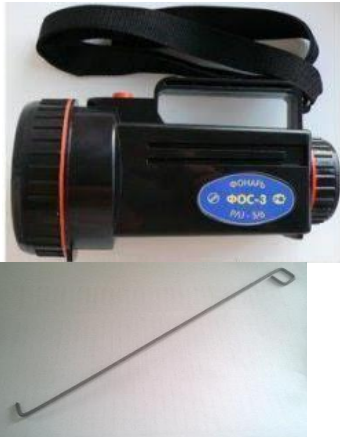
| <b>Tarkastuksen suorittaminen:</b><br>Tarkastetaan telikeskiö ja sen vastakappale silmämääräisesti. Mikäli on syytä epäillä, että telikeskiötapissa on vika, käytetään metallista koetinrautaa. Otettaessa vastaan liikkeellä olevaa junaa kiinnitetään erityistä huomiota telin pituussuuntaisiin liikkeisiin vaunun alla. Jos telin liikehdintä on tavallista voimakkaampaa, saattaa telikeskiötappi olla viallinen.<br>Vaunun teknisen tarkastuksen yhteydessä kiinnitetään huomiota myös vaakasuuntaisten jarruvipujen kuntoon. Jos toinen tai molemmat jarruvivut ovat taipuneet, kyseessä voi olla telikeskiötapin vika. Samasta viasta kertoo myös se, miten vastakkaiset sivutyyny sijaitsevat vaunun keskiviivaan nähden.<br>Tarkastettaessa telikeskiötä ja sen vastakappaletta kannattaa kiinnittää huomiota mahdolliseen telikeskiön löystymiseen tai tavallista suurempaan yksipuoliseen välykseen, joka on telikeskiötapin vian tunnusmerkki.<br>Telikeskiötapin puuttuminen todetaan silmämääräisesti jousen kehtopalkissa olevan aukon kautta. Jos telikeskiötappia ei näy jousen kehtopalkissa olevasta aukosta, käytetään teräskoukkaa (koetinrautaa), jolla tunnustellaan ohjaustappia ja todetaan sen mahdollinen murtuma.<br>Telikeskiötapin irti repeytymistä tai murtumista ei sallita. | | |

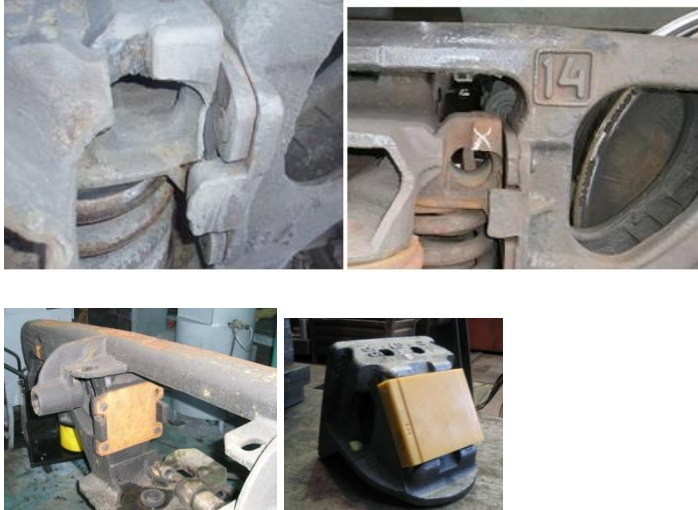
| <b>Tarkastuksen suorittaminen:</b><br>Tarkastetaan telin kitkalevyt ja kitkakiilat silmämääräisesti.<br>Kitkalevyn kiinnitysten tulee olla ehjät ja liukulevy tulee olla vastinpinnassa kiinni. Mikäli on syytä epäillä niittien löystymistä, tarkastetaan kitkalevyä vasaralla koputtamalla (GOST 2310-77:n mukainen vasara, piirustus nro 1352.003). Jos kitkalevy siirtyy paikoiltaan, niitti on löystynyt tai revennyt. Enintään yhden niitin löystyminen on sallittua kitkalevyn kiinnityksessä.<br>Kitkalevyn halkeamia ei sallita.<br>Kitkakiilassa ei saa olla murtumia eikä halkeamia. Myös iskunvaimentimen kiilan tukikauluksessa oleva murtuma ei ole sallittua.<br>Vinoutunut jousen kehtopalkki ja jousien siirtymä kertovat kitkakiilan murtumisesta.<br>Kitkalevyn niitin repeäminen, iskunvaimentimen kiilan murtuma tai halkeama taikka iskunvaimentimen kiilan tukikauluksen murtuma eivät ole sallittuja.<br>Kiellettyjä ovat myös halkeamat tai murtumat kitkakiilan viiston pinnan päällä olevassa polyuretaanilevyssä tai levyn puuttuminen. | | |

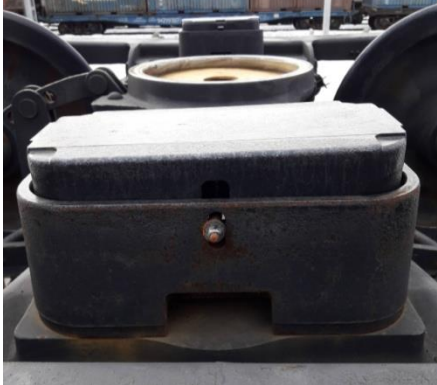
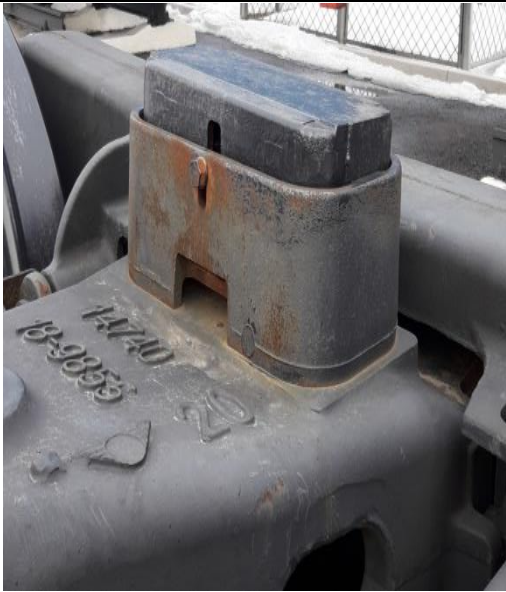
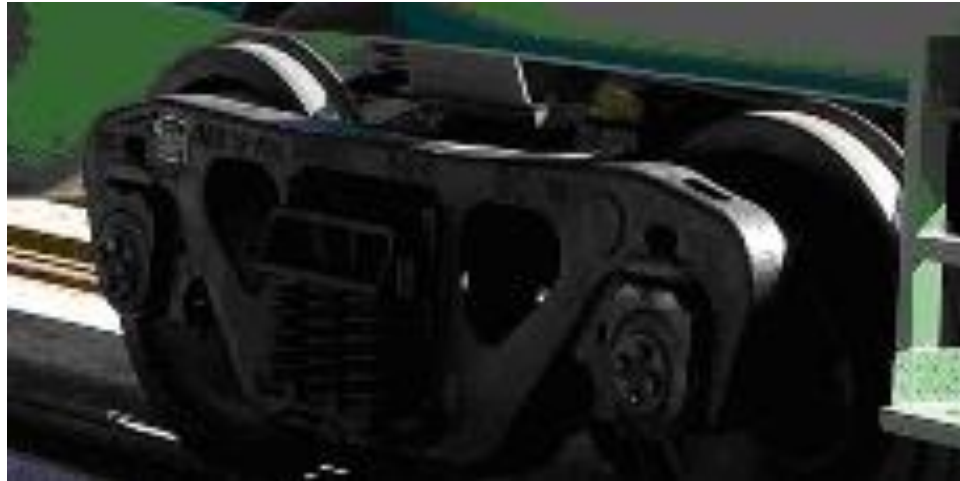
| <div data-bbox="183 119 636 363"> </div> <div data-bbox="168 363 799 392"> <div>на рисунках конструкция скользуна</div> <div>дефекты скользуна</div> </div> <div data-bbox="156 416 748 445"> <div>kuvissa on sivutyynyn rakenne</div> <div>sivutyynyn viat</div> </div> | |
| <p><b>Tarkastuksen suorittaminen:</b></p> <p>Barber-telin sivutyynyä tarkastettaessa varmistetaan, ettei sivutyyny ole vinossa ja ettei sivutyynyn ja aluskehyksessä olevan vastinkappaleen välissä ole välystä. Sivutyynyn siirtymä jousen tukipalkkiin nähden ei ole sallittua.</p> <p>Sivutyynyn kuvun ja korin aluskehyksen keskiöpalkein kulutusta kestävän levyn välissä ei saa olla rakoja.</p> <p>Sivutyynyn rungossa tai kulutusta kestävän levyn kierrekiinnityksessä ei saa olla halkeamaa tai heikentymistä.</p> <p>Sivutyynyn osien (runko, sivutyyny, jouset jne.) puuttumista tai niiden murtumia ei sallita.</p> <p>Kiellettyjä vikoja ovat sivutyynyn rungon siirtyminen jousen kehtopalkissa olevaan päällykseen nähden, rungon itselukkiutuvan kiinnitysmutterin löystyminen, sivutyynyn rungon kiinnikkeiden katkeaminen, sivutyynyn kuvun puuttuminen, läpimentävä vällys sivutyynyn ja aluskehyksen keskiöpalkein olevan kulutusta kestävän levyn välillä (kierrejousen murtuma).</p> <p>Sivutyynyn kuvun neljästä kulmasta löytyvät <math>3\pm0,5</math> mm syvät urat on tarkoitettu sivutyynyn työpinnan kulumisen seurantaan. Hylkäysperusteena on se, että sivutyynyn työpinta on kulunut siinä määrin, ettei uraa enää näy. Hylkäysperusteena on myös se, että sivutyynyn kuvun ja aluskehyksen keskiöpalkein olevan levyn välillä on rako.</p> <p>Taarapainoltaan alle 20 tonnin vaunuihin asennettavissa teleissä käytetään vähemmän jäykkiä jousettomia sivutyynyjä.</p> <p>Barber S-2-R –mallisessa telissä tyhjän vaunun jousen kehtopalkin alla olevan uloimman jousen ja kehtopalkin tukipinnan välissä oleva rako ei ole hylkäysperuste.</p> | |

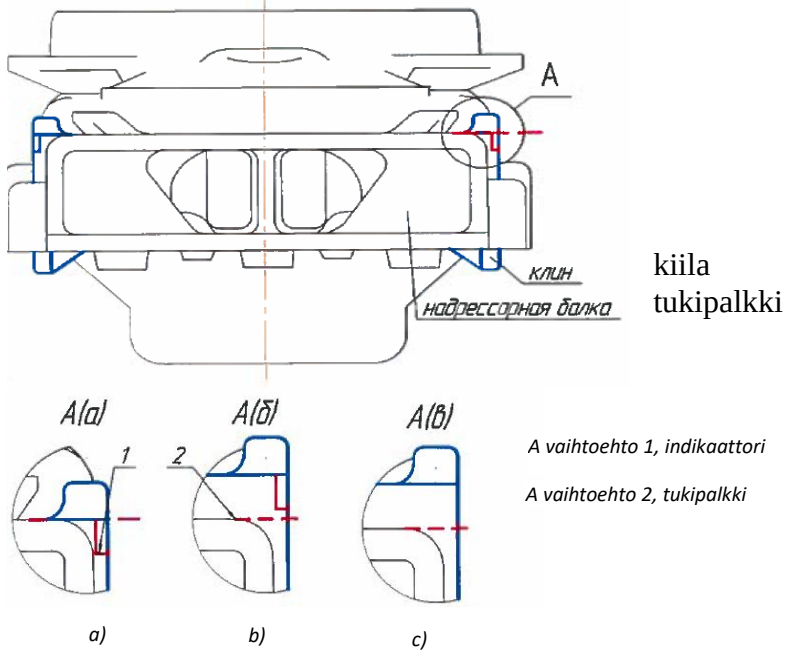
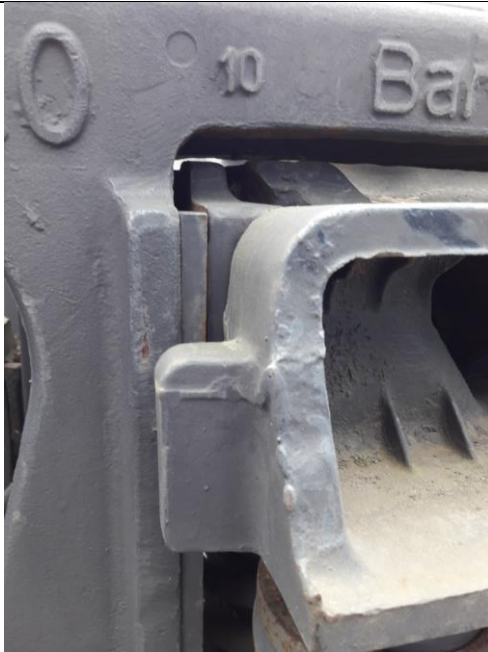
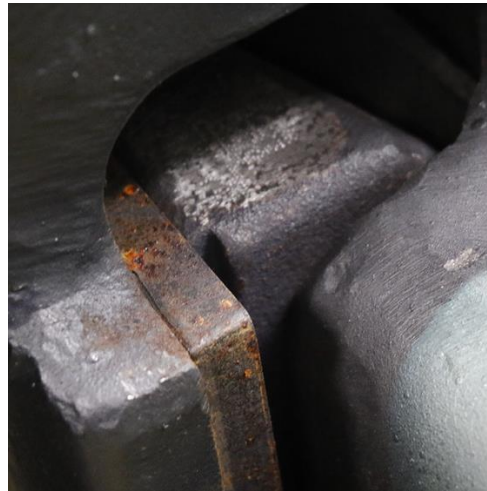
| <p><i>A(a)</i>      <i>A(δ)</i>      <i>A(β)</i><br/><i>1</i>      <i>2</i><br/><i>a)</i>      <i>b)</i>      <i>c)</i></p> <p><i>A vaihtoehto 1, indikaattori</i><br/><i>A vaihtoehto 2, tukipalkki</i></p> <p>a – jousen tukipalkki kunnossa (indikaattori on kokonaan tai edes osittain jousen tukipalkin pinnan alapuolella)<br/>b – kitkakiilat epäkunnossa, kitkakiilan indikaattori on kokonaan jousen tukipalkin pinnan yläpuolella<br/>c – kitkakiilat epäkunnossa, indikaattoria ei näy kitkakiilan pystypinnassa</p> | <b>Tarkastajan työvälineet:</b><br>Silmämääräinen tarkastus | |

Kitkakiilan kulumisen ilmaisin ei saa olla kokonaan jousen tukipalkin yläpuolella.

- halkeamia koottavissa kitkakiiloissa
- kitkakiila on liian korkealla jousen kehtopalkin ylälaippaan nähden, mikä käy ilmi kitkakiilan pystypinnassa olevasta kulumisen ilmaisimesta.

Kitkakiilan liian korkea asento todetaan kuvan mukaisesti kulumisen ilmaisimen alareunan 1 sijainnin perusteella jousen kehtopalkin yläpintaan 2 nähden. Jos kulumisen ilmaisin on kokonaan tai edes osittain jousen kehtopalkin pinnan alapuolella (kuva a), kaikki on kunnossa. Jos kulumisen ilmaisin on kokonaan jousen kehtopalkin pinnan yläpuolella (kuva b) tai jos sitä ei ole kitkakiilassa ollenkaan (kuva c), kyseessä on vika, joka vaatii vaunun irrottamista junasta ja toimittamista korjattavaksi.

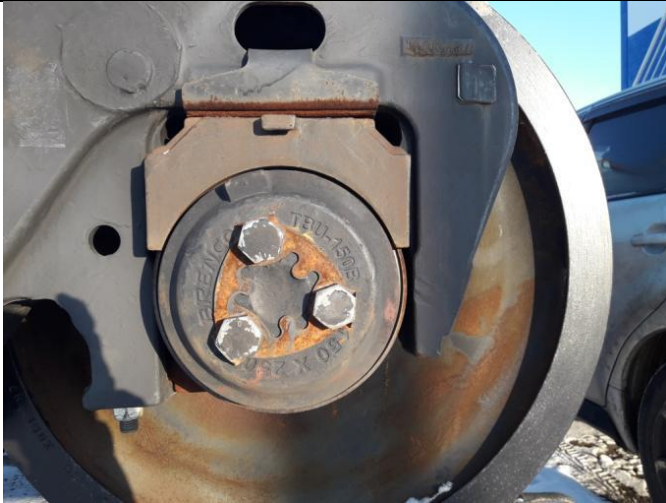
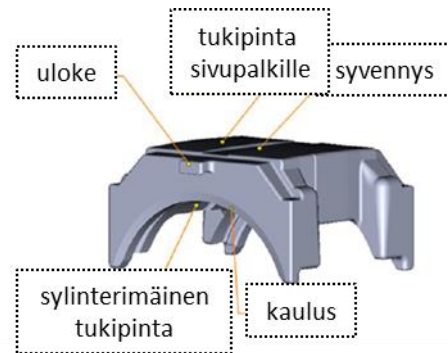
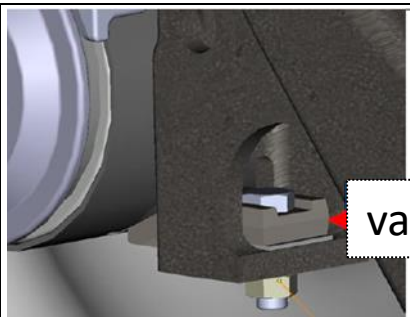
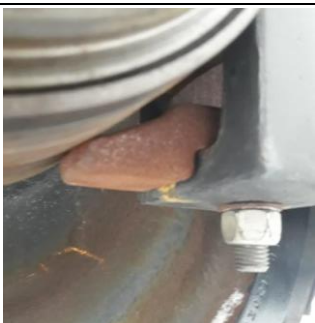
**2.2.11****Tarkastajan työvälineet:**

Pystyliikkeen rajoitin ei saa puuttua

| <p><b>Tarkastuksen suorittaminen:</b><br/> Tarkastetaan sivupalkin laakeripesän aukko. Jokaisessa laakeripesän aukossa tulee olla siderauta (pystyliikkeen rajoitin) asennettuna. Laakeripesän pystyliikkeen rajoitin asennetaan pultilla M20-6g×75.109.019 / GOST 7798, jossa on erityinen lukitusmutteri FS M20 ISO 7042-10-C8 ja GOST 11371:n mukainen aluslevy. Muun tyyppisiä kiinnikkeitä ei saa käyttää. Kiellettyä on pystyliikkeen rajoittimen tai sen kiinnikkeen puuttuminen tai murtuma tai laakeripesän aukossa olevan itselukkiutuvan mutterin löystyminen.</p> | |
