| <b>Aluskehys</b><br>Aluskehyyksen rakenne | <b>Hyväksymisvaatimukset:</b><br>Seuraavia aluskehyyksen vikoja ei saa olla: runko-, sivu-, keskiö- tai puskinpalkki on murtunut tai haljennut (halkeama on levinnyt vaakasuoran levyn alueelta pystysuoran levyn puolelle); runko- ja keskiöpalkin liitoksessa on halkeamia. | <b>2.8.1</b> |

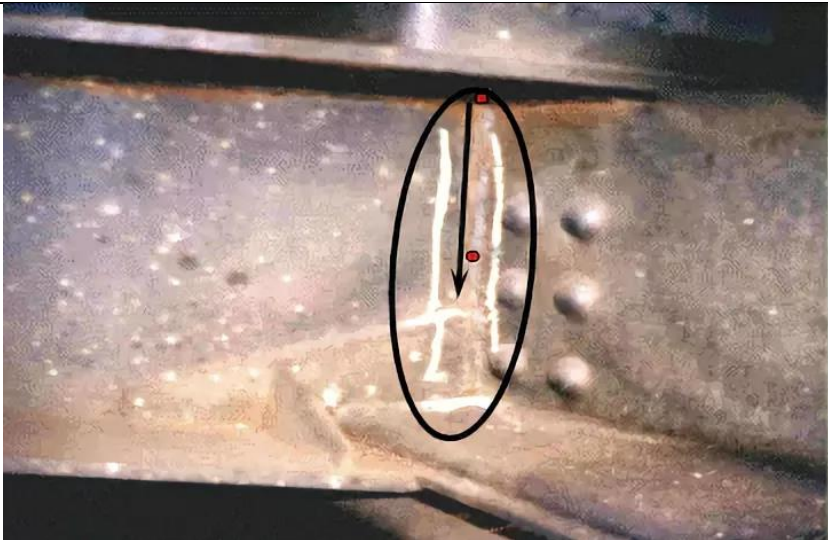
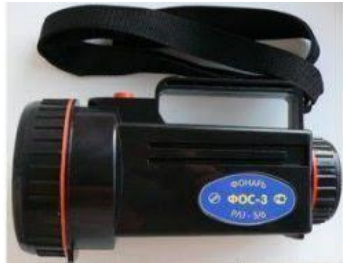
| <b>Tarkastuksen suorittaminen:</b><br>Aluskehys tarkastetaan silmämääräisesti.<br>Halkeamia esiintyy yleensä puskinkehyyksen ja puskinpalkin liitoskohdissa, runkopalkissa automaattikytkimen veto- ja puskinpalkkien kohdalla ja niiden välissä sekä runkopalkin ja keskiöpalkin välisissä hitsausliitoksissa. Aluskehyyksen poikittaisissa välipalkeissa halkeamia esiintyy harvoin ja pääasiassa korkealaitaisissa avovaunuissa.<br>Vaunujen aluskehyyksen osiin – samoin kuin vaunun muihinkin osiin – syntyneitä halkeamia osoittaa pöly- ja ruostepalkkien (talviaikaan huurrepalkkien) muodostuminen halkeaminen kohdalle.<br>Keskiöpalkin murtumisesta runkopalkin liitoskohdassa kertoo keskiöpalkin päiden sivutyynyvälysten puuttuminen.<br>Runkopalkin murtumisen osoituksena voi myös toimia korin minkä tahansa välitolpan tai vinotuen murtuminen alustan liitoskohdasta.<br>Vinotuen murtuminen keskialueelta voi yleensä johtua runkopalkin taipumisesta yli sallitun raja-arvon. | | |

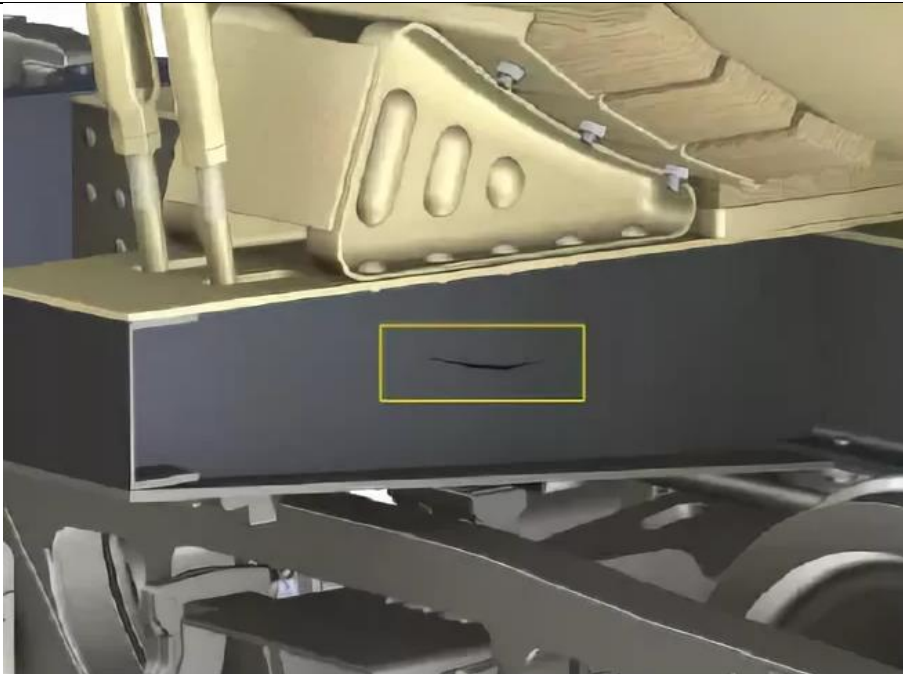
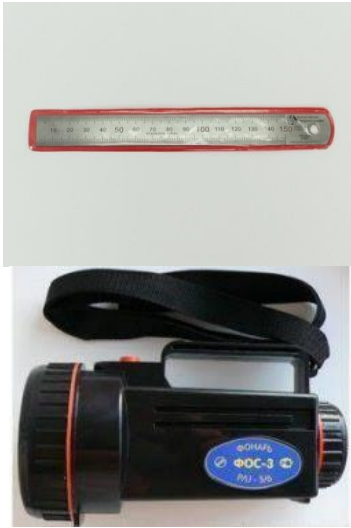
| <b>Aluskehys</b><br>Aluskehyn rakenne | <b>Hyväksymisvaatimukset:</b><br>Aluskehyn palkeissa ei saa olla yli 300 mm pitkiä pitkittäishalkeamia. | 2.8.2 |
| <b>Tarkastuksen suorittaminen:</b><br>Aluskehys tarkastetaan silmämääräisesti tarkastuskortin 2.8.1 mukaisesti.<br>Mikäli silmämääräisen tarkastuksen perusteella on syytä olettaa, että halkeaman pituus ylittää raja-arvon, suoritetaan mittaus. | | |

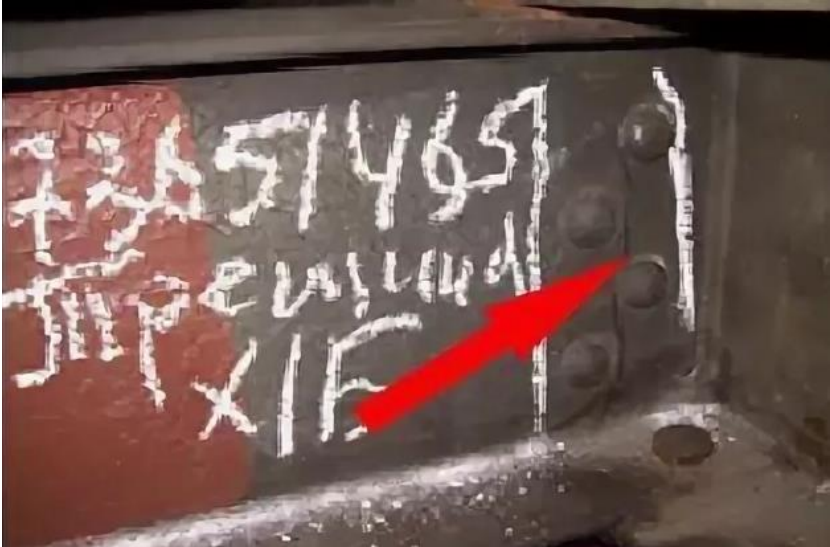
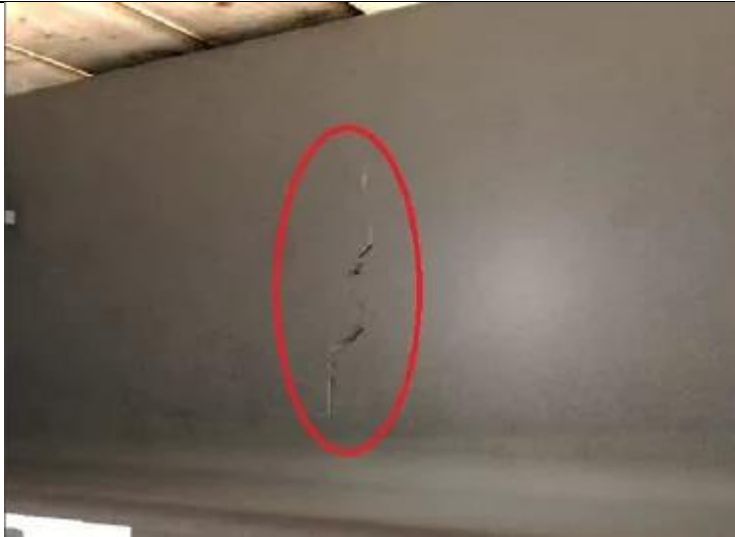
| <p><b>Aluskehys</b><br/>Aluskehysten rakenne</p> | <p><b>Hyväksymisvaatimukset:</b><br/>Seuraavia aluskehysten vikoja ei saa olla: kaiken mittaiset pystysuorat, pitkittäiset ja vinot halkeamat, jos ne kulkevat useamman kuin yhden pultti- tai niittireiän kautta. Hitsaamalla vahvistettuja tai korjattuja halkeamia ei huomioida.</p> | <p><b>2.8.3.</b></p> |

Seuraavia aluskehysten vikoja ei saa olla: kaiken mittaiset pystysuorat, pitkittäiset ja vinot halkeamat, jos ne kulkevat useamman kuin yhden pultti- tai niittireiän kautta (aluskehysten palkkeihin kunnostuksen yhteydessä kiinnitetyissä vahvikkeissa ei myöskään saa olla kuvatun kaltaisia murtumia tai halkeamia; hitsaamalla vahvistettuja tai korjattuja halkeamia ei huomioida).

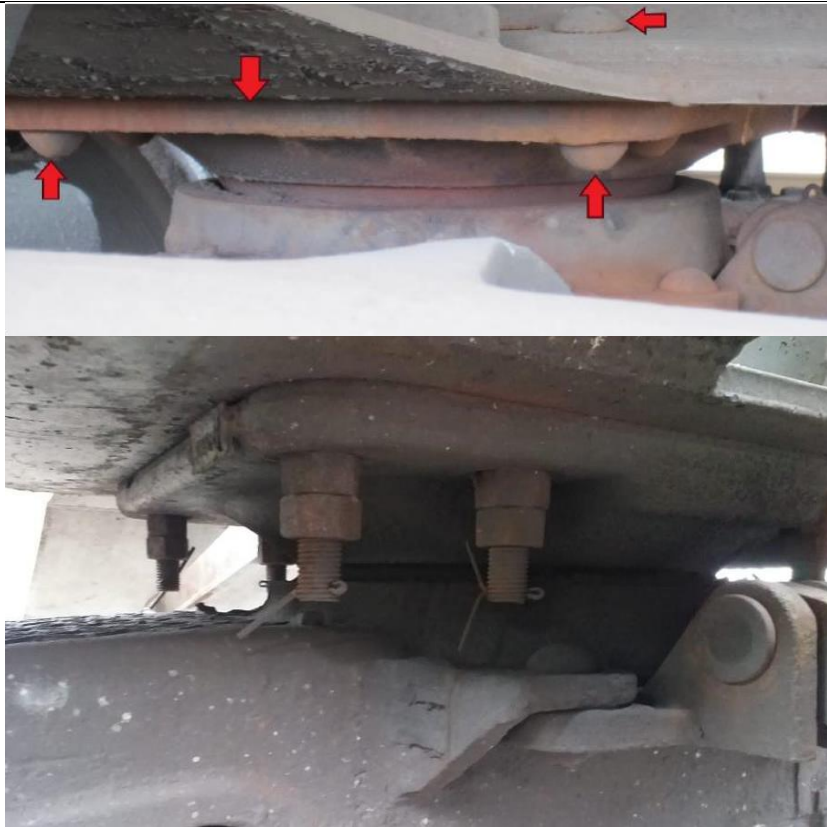
| <b>Aluskehys</b><br>Telikeskiön vastakappale | <b>Hyväksymisvaatimukset:</b><br>Telikeskiön vastakappaleen niitti- tai pulttikiinnitys vaunun aluskehykseen ei saa löystyä | 2.8.4 |
| <b>Tarkastuksen suorittaminen:</b><br>Telikeskiön vastakappale tarkastetaan silmämääräisesti.<br>Tarkastettaessa telikeskiön vastakappaleen kiinnitys vaunun aluskehykseen varmistetaan, että niitti- tai pulttikiinnitys ei ole löystynyt. Löystyneistä niiteistä tai pulteista jää jälkiä vastinpintoihin. Kiinnityksen löystyminen voidaan todeta myös vasaralla kopauttelemalla. | | |

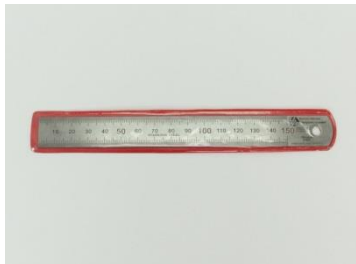
| <b>Aluskehys</b><br>Aluskehysten rakenne | <b>Hyväksymisvaatimukset:</b><br>Palkin uumassa olevien pysty- tai vinohalkeamien yhteispituus ei saa ylittää 100 mm pystysuunnassa halkeaman päästä päähän mitattuna. | 2.8.5. |
| <b>Tarkastuksen suorittaminen:</b><br>Aluskehys tarkastetaan silmämääräisesti tarkastuskortin 2.8.1 mukaisesti.<br>Palkin uumassa olevien pysty- tai vinohalkeamien yhteispituus ei saa ylittää 100 mm pystysuunnassa halkeaman päästä päähän mitattuna. | | |

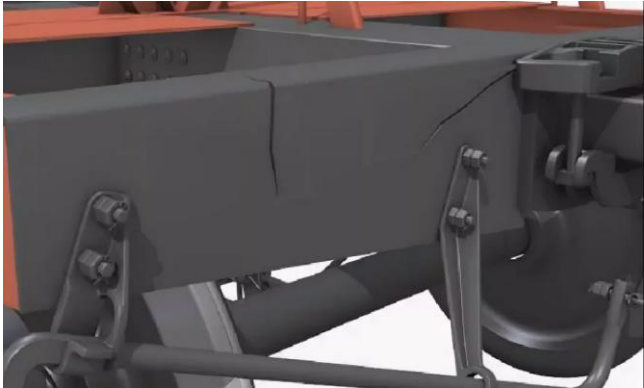
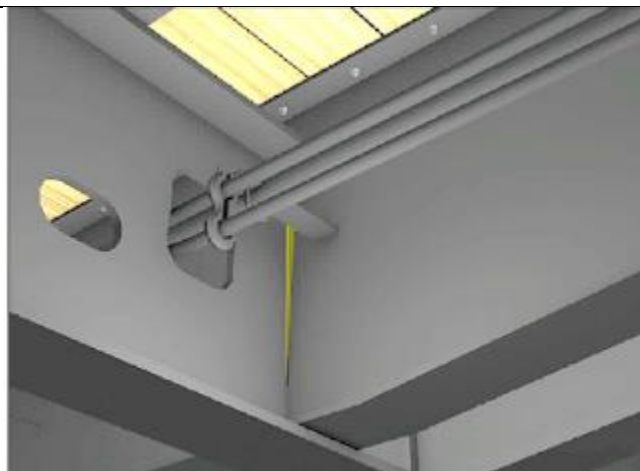
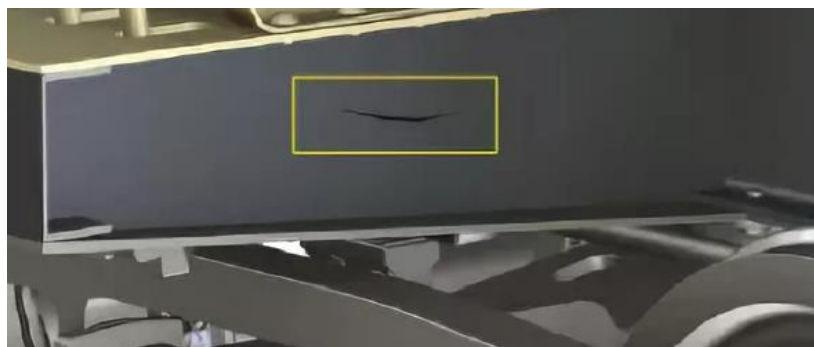
| <p><b>Aluskehys</b><br/>Aluskehysten rakenne</p> | <p><b>Hyväksymisvaatimukset:</b><br/>Ei sallita poikittaispalkin, keskiöpalkin tai puskinpalkin ylimmän tai pystysuoran levyn halkeamia tai repeämiä. Erikoispitkän (telikeskiöväli yli 18 m) avovaunun aluskehyksessä ei saa olla halkeamia (halkeaman pituudella ei ole merkitystä).</p> | <p><b>2.8.6</b></p> |

Ei sallita poikittaispalkin, keskiöpalkein tai puskinpalkin ylimmän tai pystysuoran levyn halkeamia tai repeämiä. Erikoispitkän (telikeskiöväli yli 18 m) avovaunun aluskehyksessä ei saa olla halkeamia (halkeaman pituudella ole merkitystä).
